# NAF Bruktbiltest

**Testdato**  
26.11.2025

| <b>Modell</b> | GOLF | <b>Motoreffekt</b> | 85 kW |
| <b>Registreringsnr.</b> | EL61386 | <b>Drivstofftype</b> | Elektrisk |

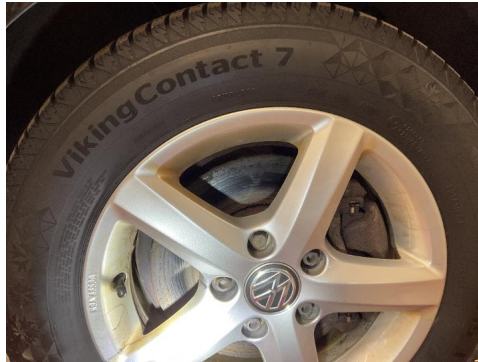
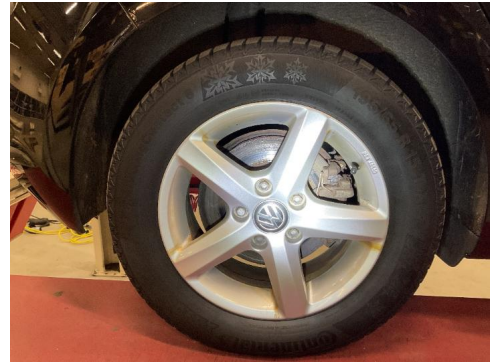
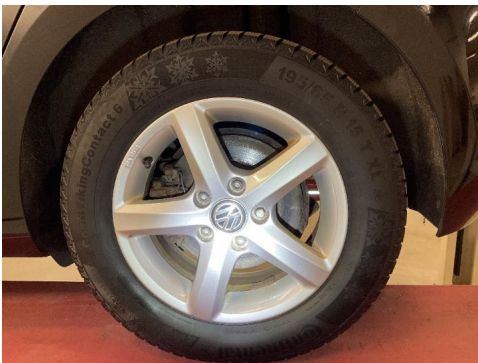
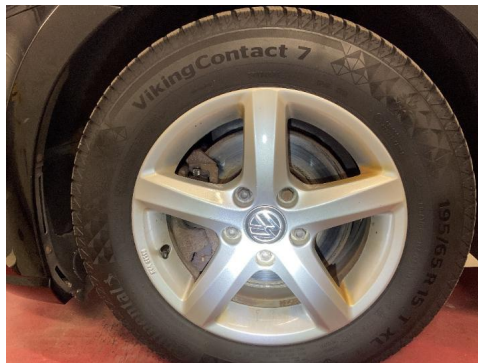
| Ref.Id | Repareres | Resultat | Beskrivelse |
|---|---|---|---|
| 6.10 | Bremsekiver | Rust på bremsekive: | Venstre bak, Høyre bak, Høyre foran |

| Ref.Id | Opplysning | Resultat | Beskrivelse |
|---|---|---|---|
| 6.16 | Bremsekiver | Overflaterust eller mindre enn 25% av overflaten rustet | Venstre foran |

38. Bremseskiver

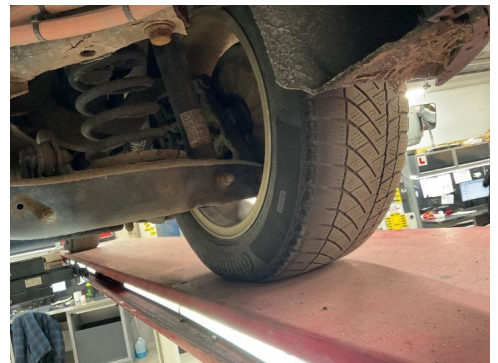
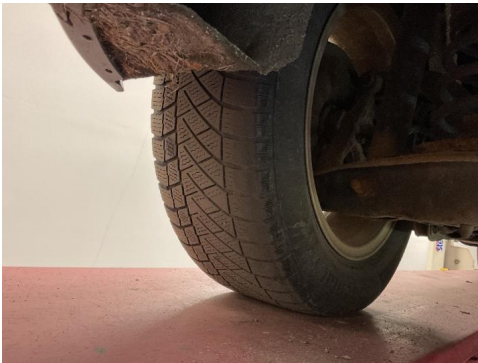
| Ref.Id | Repareres | Resultat | Beskrivelse |
|---|---|---|---|
| 65.11 | Dekk | Mønsterdybde under 1,6 mm for sommerdekk, eller 3,0 mm for vinterdekk: | Venstre bak, Høyre bak |

| Ref.Id | Opplysning | Resultat | Beskrivelse |
|---|---|---|---|
| 65.21 | Dekk | Mønsterdybde - tillatt, men anbefales byttet: | Venstre foran, Høyre foran |
| 65.22 | | Noe skjevslitt dekk | Venstre bak, Høyre bak |

42. Dekk

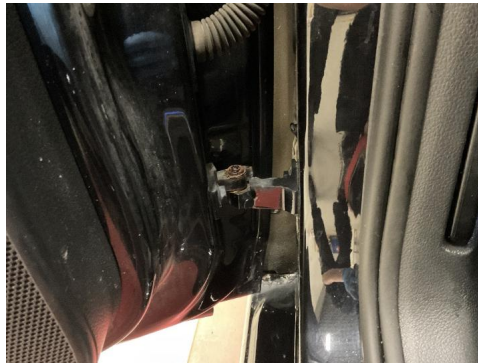
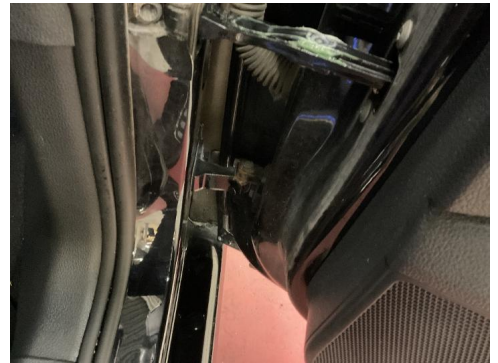
| Ref.Id | Opplysning | Resultat | Beskrivelse |
|---|---|---|---|
| 97.7 | Døråpning | Rust: | Venstre fordør, Høyre fordør |

44. Døråpning

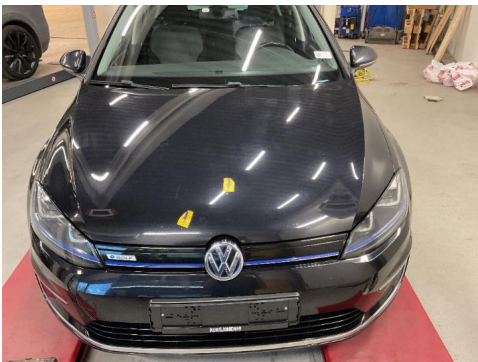
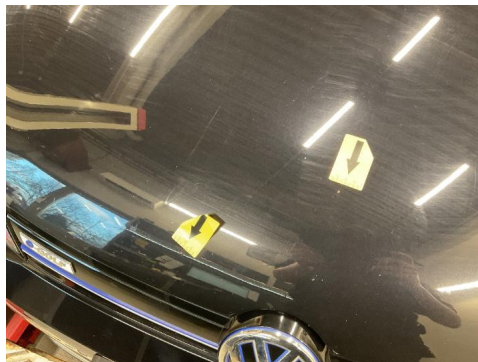
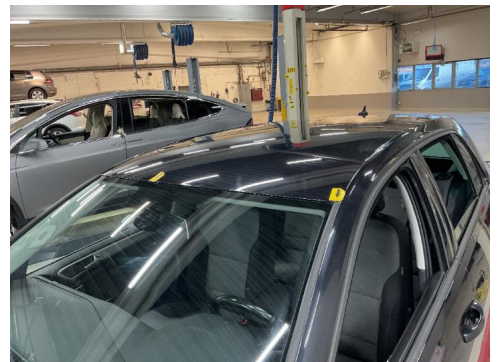
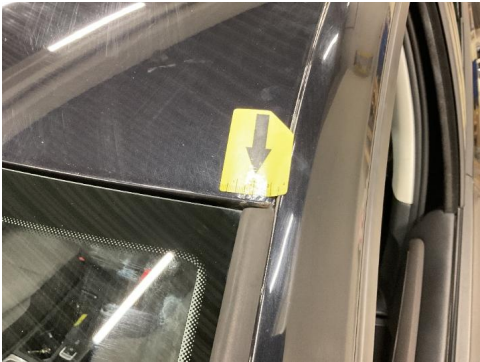
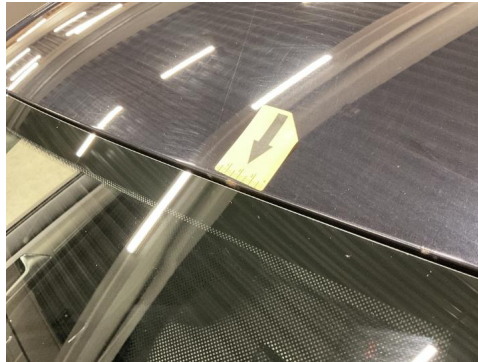
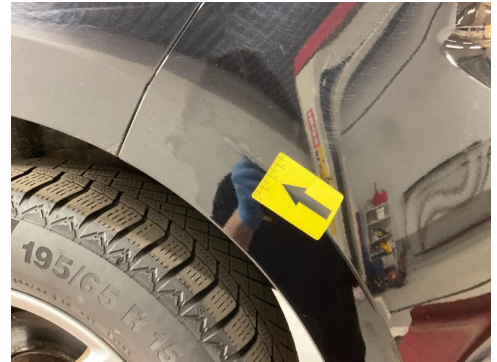
| Ref.Id | Repareres | Resultat | Beskrivelse |
|---|---|---|---|
| 86.3 | Lakk / karosseri utvendig | Lakkriper: | Støtfanger foran |
| 86.7 | | Lakkblærer | Venstre fordør, Høyre baksjerm |
| 86.14 | | Lakkslipp/flassing | Høyre fordør, Støtfanger bak |

| Ref.Id | Opplysning | Resultat | Beskrivelse |
|---|---|---|---|
| 86.19 | Lakk / karosseri utvendig | Småbulker: | Høyre fordør |
| 86.21 | | Steinsprut: | Panser |
| 86.22 | | Små lakkblærer: | Tak, Venstre bakdør |

46. Lakk / karosseri utvendig

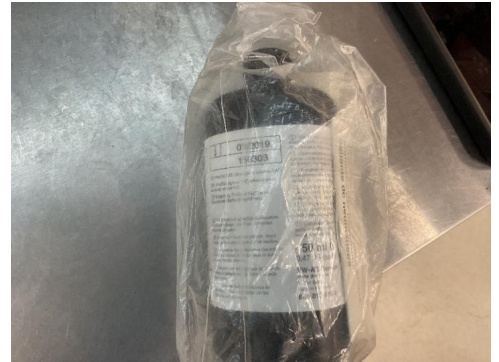
| Ref.Id | Repareres | Resultat | Beskrivelse |
|---|---|---|---|
| 69.6 | Reservehjul / dekkreparasjonssett | Dekkreparasjonssett, holdbarhetsdato har utløpt | |

63. Reservehjul / dekkreparasjonssett

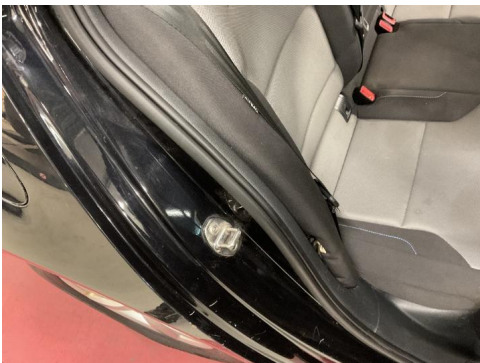
| Ref.Id | Opplysning | Resultat | Beskrivelse |
|---|---|---|---|
| 98.9 | Seter | * Ser ut som at sete på høyre side bak ikke sitter helt som den skal | |

64. Seter

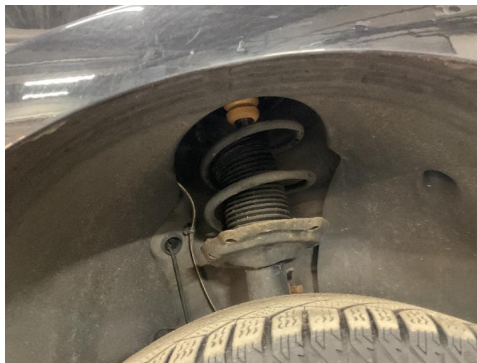
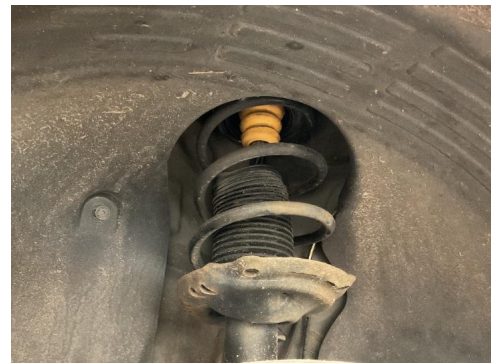
| Ref.Id | Opplysning | Resultat | Beskrivelse |
|---|---|---|---|
| 75.10 | Støtdempere | Skadet støvmansjett | Venstre foran, Høyre foran |

65. Støtdempere

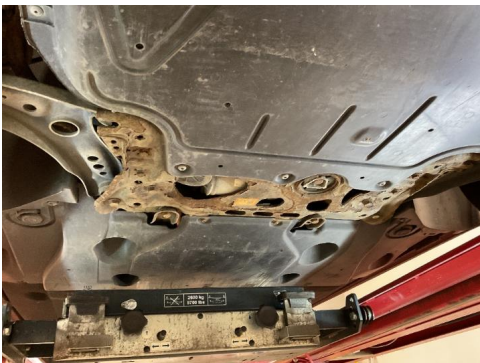
| Ref.Id | Opplysning | Resultat | Beskrivelse |
|---|---|---|---|
| 88.13 | Underside | Stedvis rustdannelser i vognbunn/understell | Foran |

67. Underside
