# NAF Bruktbiltest

**Testdato**  
26.11.2025

| Modell | ENYAQ 80X | Motoreffekt | 80 kW |
| Registreringsnr. | EE29758 | Drivstofftype | Elektrisk |

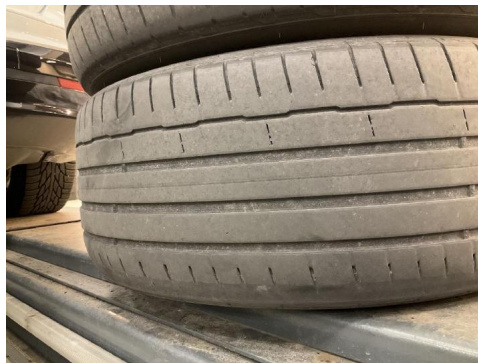
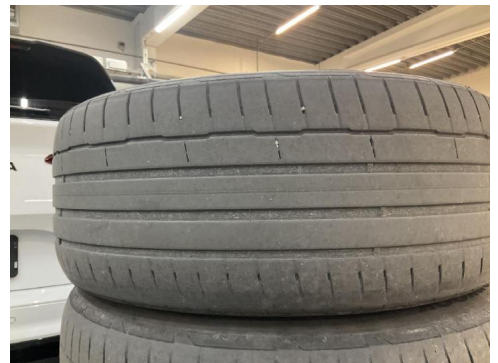
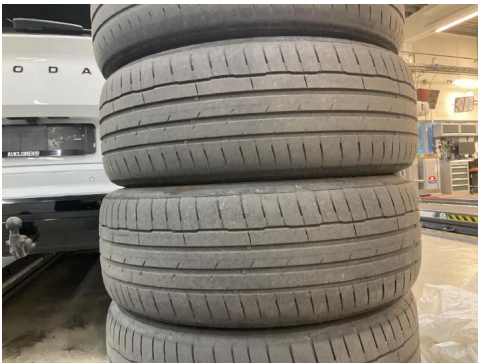
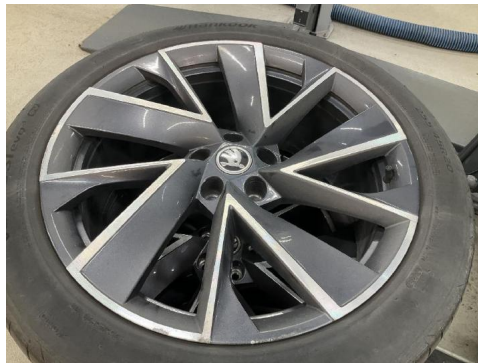
| Ref.Id | Opplysning | Resultat | Beskrivelse |
|---|---|---|---|
| 67.26 | Ekstra hjulsett | Dekk er skjevlitt: | 4 dekk |

29. Ekstra hjulsett

30. Ekstra hjulsett

31. Ekstra hjulsett

32. Ekstra hjulsett

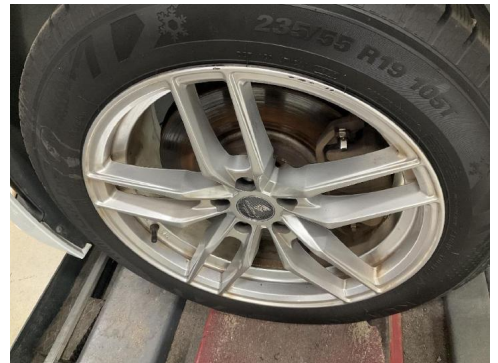
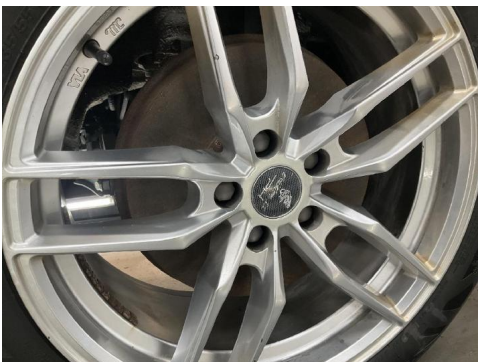
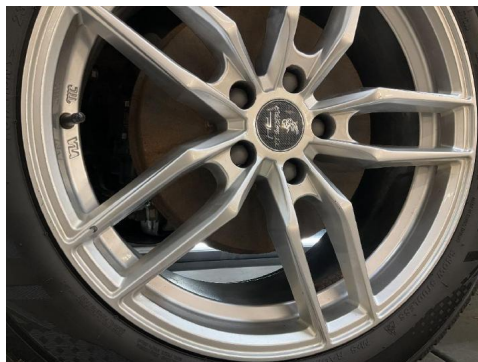
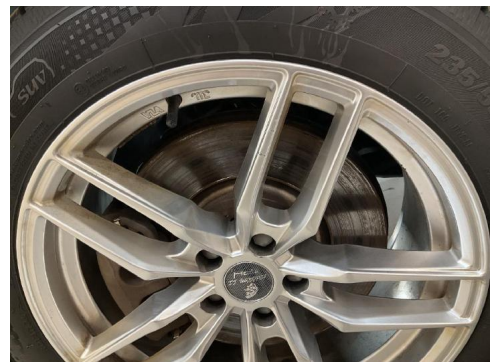
| Ref.Id | Opplysning | Resultat | Beskrivelse |
|---|---|---|---|
| 66.10 | Felg | Ripe/slitasje på felg | Venstre foran, Venstre bak, Høyre bak, Høyre foran |

33. Felg

34. Felg

35. Felg

36. Felg

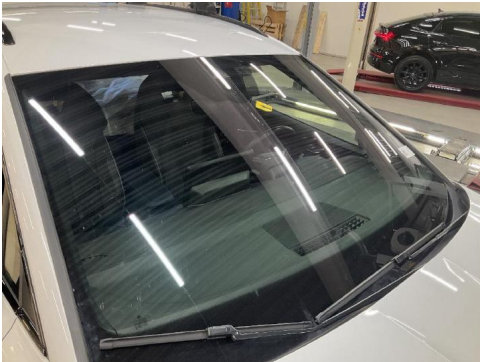
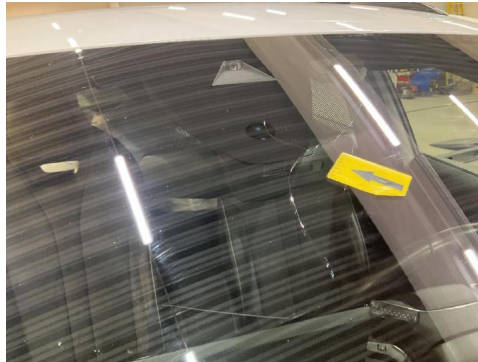
| Ref.Id | Repareres | Resultat | Beskrivelse |
|---|---|---|---|
| 81.4 | Frontrute | Sprekk i frontrute: <ul style="list-style-type: none"><li>• Reparasjonsmetode:Skift</li></ul> | |

37. Frontrute

38. Frontrute

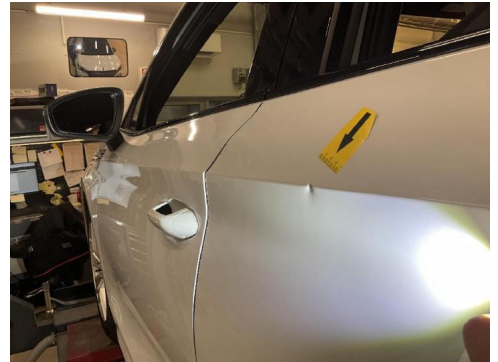
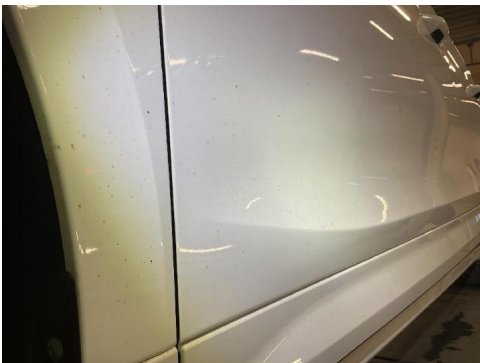
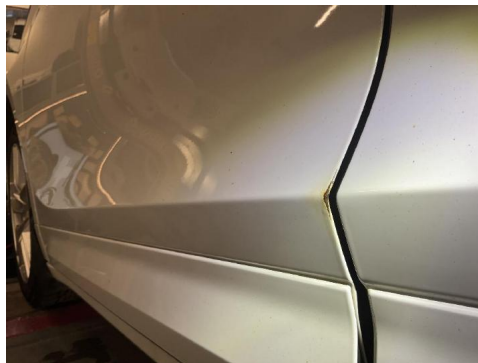
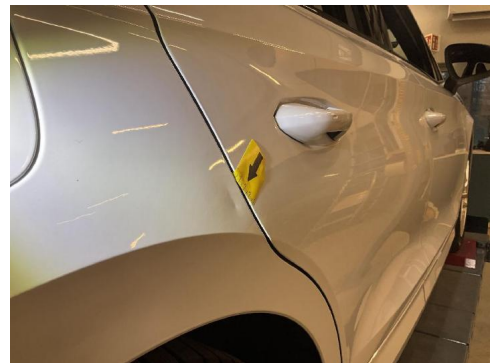
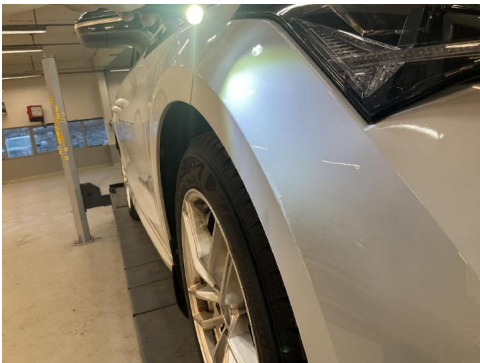
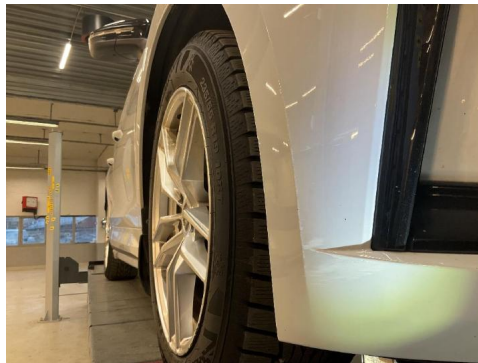
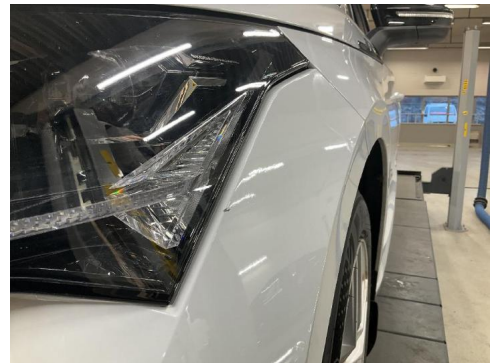
| Ref.Id | Opplysning | Resultat | Beskrivelse |
|---|---|---|---|
| 86.20 | Lakk / karosseri utvendig | Bulk(er) | Venstre bakdør, Høyre baksjerm |
| 86.25 | | Rustangrep: | Venstre fordør |
| 86.27 | | Diverse lakkrust | |
| 86.35 | | * Diverse småbulker/lakkriper/steinsprut. | |

39. Lakk / karosseri utvendig

40. Lakk / karosseri utvendig

41. Lakk / karosseri utvendig

42. Lakk / karosseri utvendig

43. Lakk / karosseri utvendig

44. Lakk / karosseri utvendig

45. Lakk / karosseri utvendig
