# NAF Bruktbiltest

**Testdato**  
27.11.2025

| <b>Bilmerke</b> | Tesla | <b>Motorstørrelse</b> | 0 cm <sup>3</sup> |
| <b>Modell</b> | Model S | <b>Motoreffekt</b> | 67 kW |

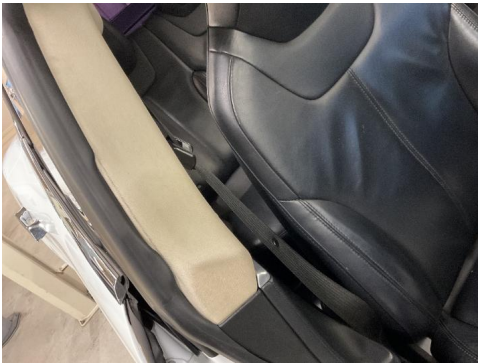
31. Bilbelte

| Ref.Id | Repareres | Resultat | Beskrivelse |
|---|---|---|---|
| 99.7 | Bilbelte | Vridd belte | Høyre foran |

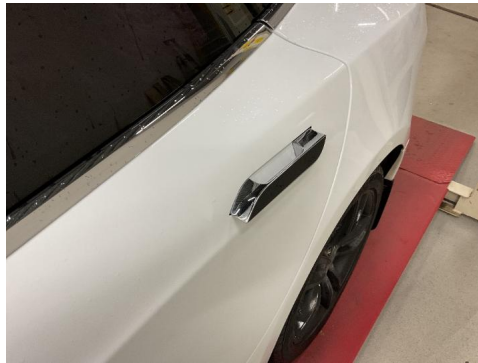
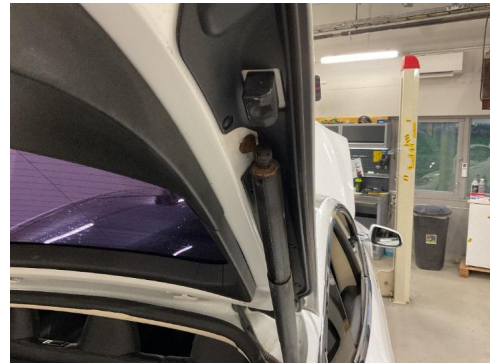
32. Dør-/panseråpner

| Ref.Id | Repareres | Resultat | Beskrivelse |
|---|---|---|---|
| 83.9 | Dør-/panseråpner | Feil ved dørstopper: | Høyre bak |
| 83.15 | | * Rust på gassfjær på høyre side på bakluke | |

| Ref.Id | Opplysning | Resultat | Beskrivelse |
|---|---|---|---|
| 83.22 | Dør-/panseråpner | * Ulyd fra håndtaket venstre bakdør | |

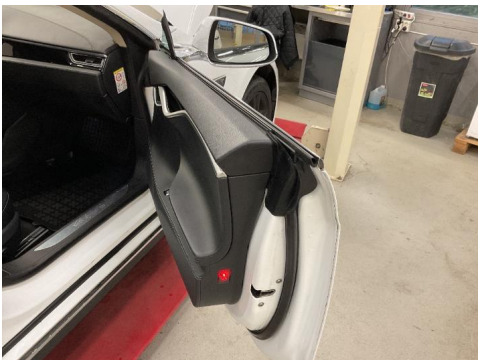
34. Dørtrekk

| Ref.Id | Opplysning | Resultat | Beskrivelse |
|---|---|---|---|
| 96.6 | Dørtrekk | Løst dørtrekk | Høyre fordør, Venstre bakdør |

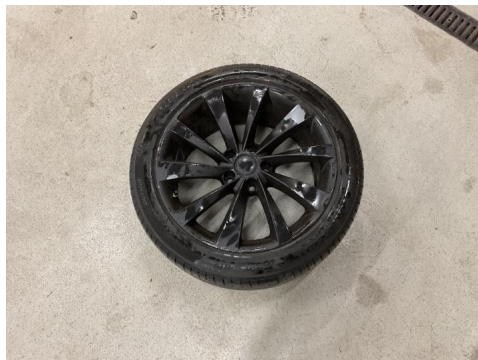
35. Ekstra hjulsett

| Ref.Id | Opplysning | Resultat | Beskrivelse |
|---|---|---|---|
| 67.28 | Ekstra hjulsett | Ripe/slitasje | 4 felger |

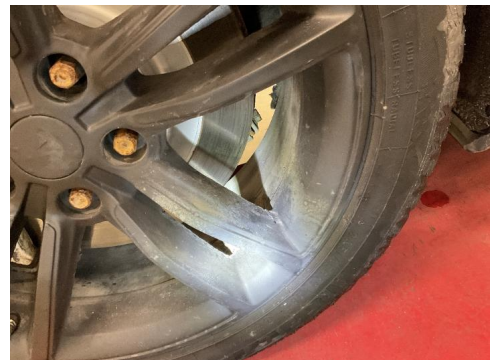
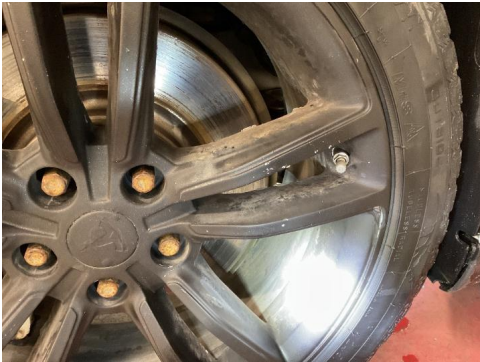
36. Felg

| Ref.Id | Opplysning | Resultat | Beskrivelse |
|---|---|---|---|
| 66.12 | Felg | Påbegynnende oksidering: | Venstre foran, Venstre bak, Høyre bak, Høyre foran |

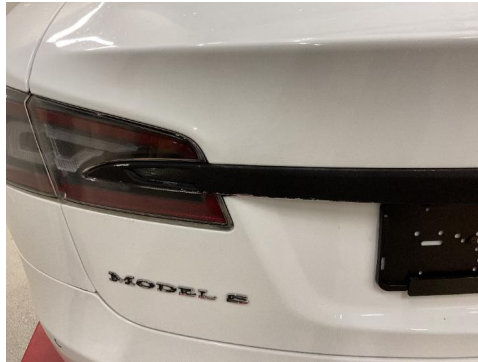
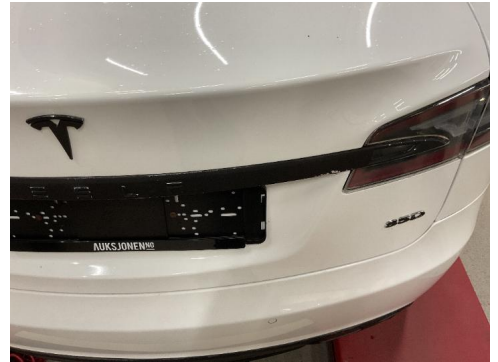
38. Lakk / karosseri utvendig

| Ref.Id | Opplysning | Resultat | Beskrivelse |
|---|---|---|---|
| 86.35 | Lakk / karosseri utvendig | * Pyntelist på bakluke flasser | |

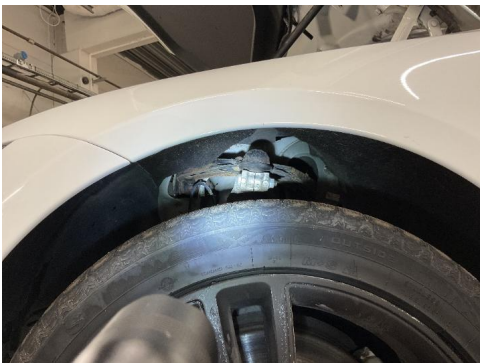
40. Opphengs- / bærearmer foraksel

| Ref.Id | Opplysning | Resultat | Beskrivelse |
|---|---|---|---|
| 78.8 | Opphengs- / bærearmer foraksel | * Litt rust på øvre bærearmer venstre side | |
