# NAF Bruktbiltest

**Testdato**  
27.11.2025

| Bilmerke | Tesla | Motorstørrelse | - cm <sup>3</sup> |
| Modell | Model Y | Motoreffekt | 158 kW |

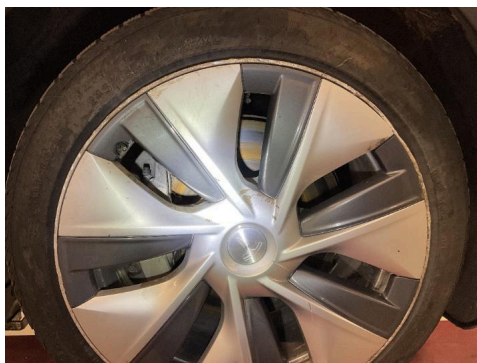
26. Bremseskiver

| Ref.Id | Repareres | Resultat | Beskrivelse |
|---|---|---|---|
| 6.10 | Bremseskiver | Rust på bremseskive: | Venstre foran, Høyre foran |

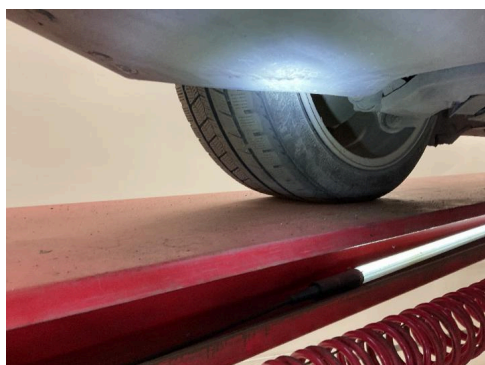
28. Dekk

| Ref.Id | Repareres | Resultat | Beskrivelse |
|---|---|---|---|
| 65.7 | Dekk | Dekk er skjevslitt: | Venstre bak, Høyre bak |

| Ref.Id | Opplysning | Resultat | Beskrivelse |
|---|---|---|---|
| 65.22 | Dekk | Noe skjevslitt dekk | Venstre foran |

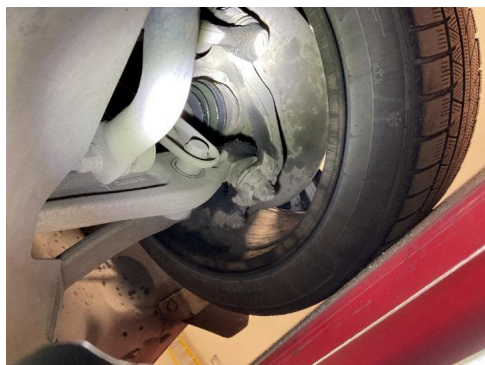
31. Drivaksler

| Ref.Id | Repareres | Resultat | Beskrivelse |
|---|---|---|---|
| 42.1 | Drivaksler | Defekt gummimansjett: | Venstre ytre foran |

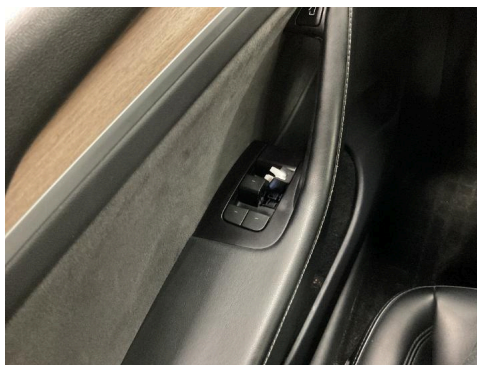
32. Elektrisk vindusheis

| Ref.Id | Repareres | Resultat | Beskrivelse |
|---|---|---|---|
| 47.4 | Elektrisk vindusheis | Bryter for vindusheis defekt: | Høyre fordør |
| 47.5 | | * Knapp på førerdøren er defekt | |

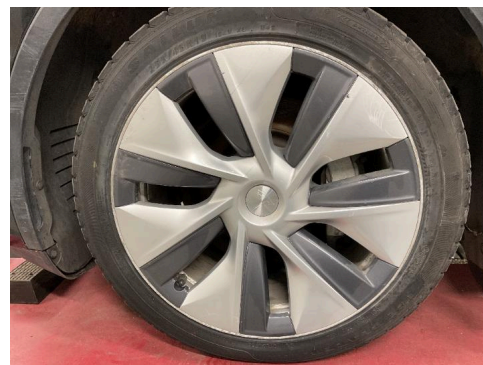
33. Felg

| Ref.Id | Repareres | Resultat | Beskrivelse |
|---|---|---|---|
| 66.8 | Felg | Vesentlig ripe / hakk inn til grunnmaterialet: | Venstre bak, Høyre bak, Høyre foran, Venstre foran |

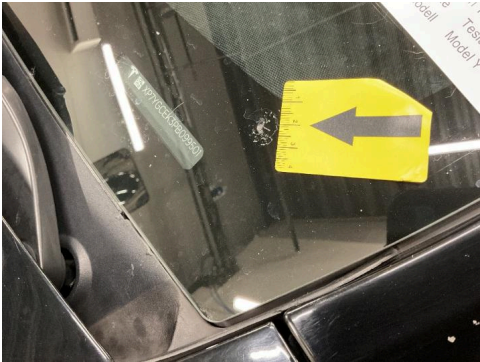
37. Frontrute

| Ref.Id | Repareres | Resultat | Beskrivelse |
|---|---|---|---|
| 81.2 | Frontrute | En eller flere steinsprutrosetter som ikke er utbedret <ul style="list-style-type: none"><li>Reparasjonsmetode:Reparasjon</li></ul> | |

| Ref.Id | Opplysning | Resultat | Beskrivelse |
|---|---|---|---|
| 81.9 | Frontrute | Noe steinsprut | |

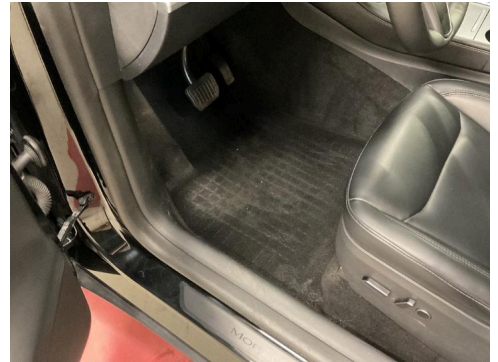
39. Gulvmatter/-teppe

| Ref.Id | Repareres | Resultat | Beskrivelse |
|---|---|---|---|
| 100.1 | Gulvmatter/-teppe | Gulvmatte skadet eller mangler: | Venstre foran, Høyre foran |

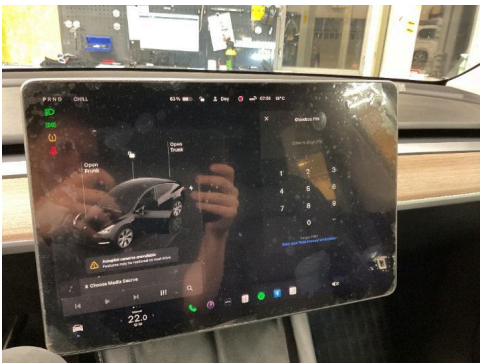
40. Instrumenter

| Ref.Id | Repareres | Resultat | Beskrivelse |
|---|---|---|---|
| 45.13 | Instrumenter | Ryggekamera har uklart bilde | |

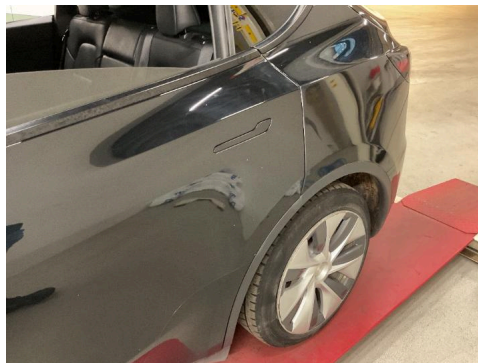
41. Lakk / karosseri utvendig

| Ref.Id | Opplysning | Resultat | Beskrivelse |
|---|---|---|---|
| 86.17 | Lakk / karosseri utvendig | Lakkriper: | Støtfanger foran |
| 86.21 | | Steinsprut: | Venstre bakdør |

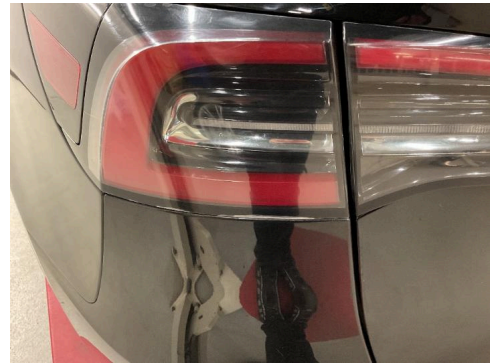
45. Lys

| Ref.Id | Opplysning | Resultat | Beskrivelse |
|---|---|---|---|
| 17.30 | Lys | Krakelert lykteglass | Venstre baklys, Høyre baklys |

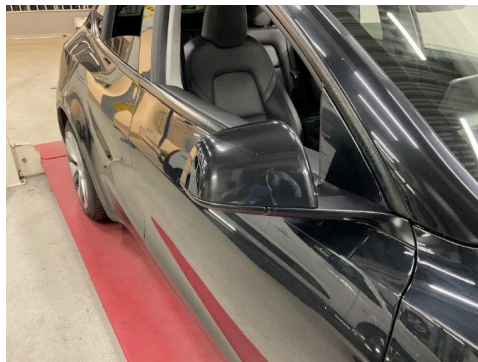
47. Utvendig speil

| Ref.Id | Opplysning | Resultat | Beskrivelse |
|---|---|---|---|
| 87.11 | Utvendig speil | Ripe i speilhus: | Høyre |

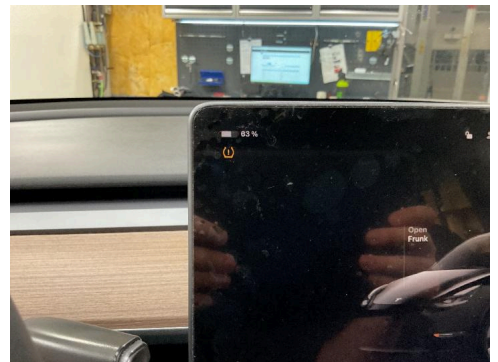
48. Varsellamper utvidet

| Ref.Id | Repareres | Resultat | Beskrivelse |
|---|---|---|---|
| 22.2 | Varsellamper utvidet | Varsellampe for TPMS (Dekktrykk) lyser | |
