# NAF Bruktbiltest

**Testdato**  
27.11.2025

| Modell | PASSAT | Motoreffekt | 115 kW |
| Registreringsnr. | DR30551 | Drivstofftype | Bensin |

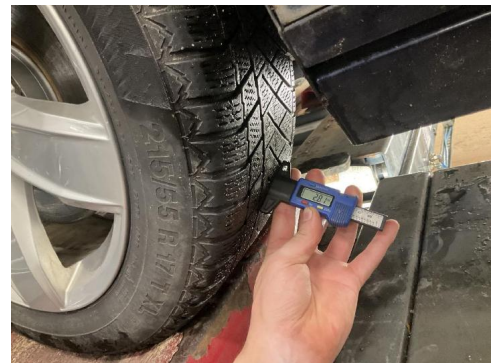
30. Dekk

| Ref.Id | Repareres | Resultat | Beskrivelse |
|---|---|---|---|
| 65.11 | Dekk | Mønsterdybde under 1,6 mm for sommerdekk, eller 3,0 mm for vinterdekk: | Venstre foran |

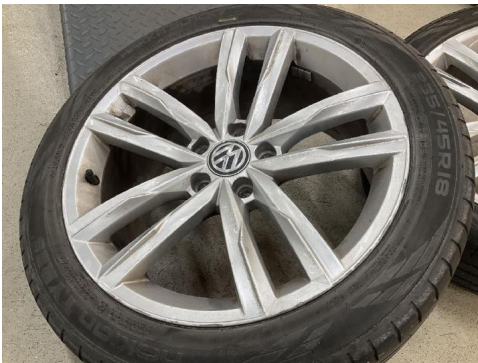
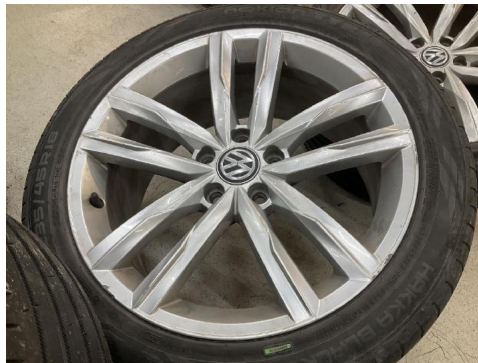
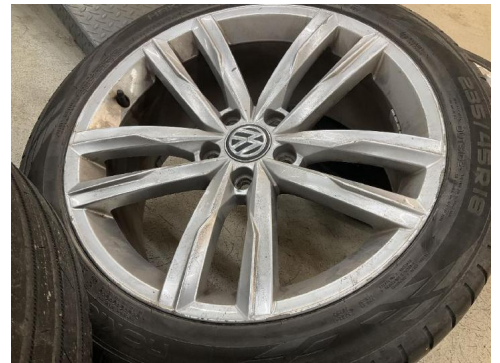
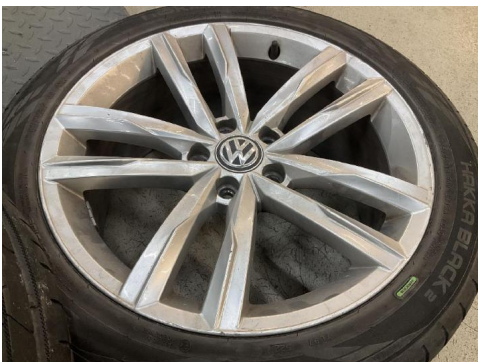
| Ref.Id | Opplysning | Resultat | Beskrivelse |
|---|---|---|---|
| 67.28 | Ekstra hjulsett | Ripe/slitasje | 4 felger |

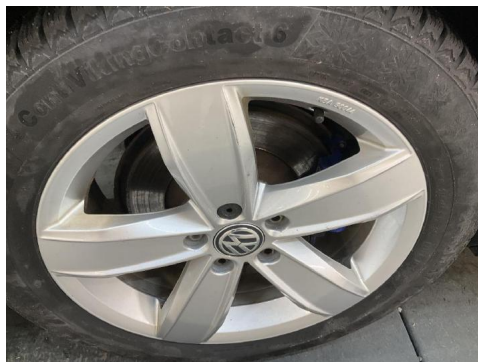
35. Felg

| Ref.Id | Opplysning | Resultat | Beskrivelse |
|---|---|---|---|
| 66.10 | Felg | Ripe/slitasje på felg | Høyre bak |

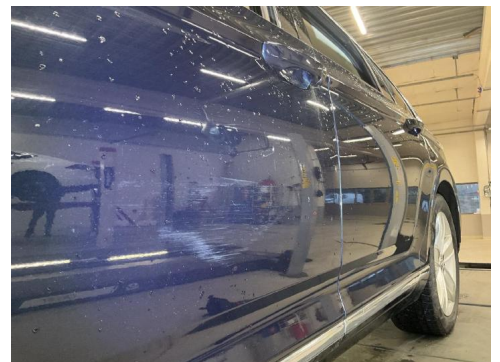
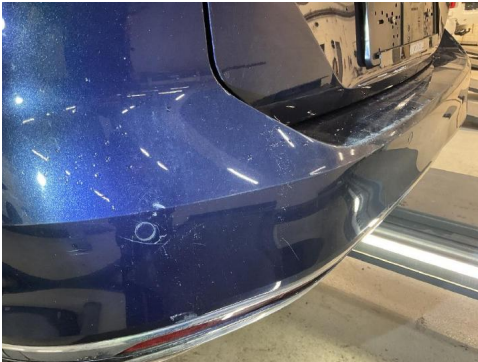
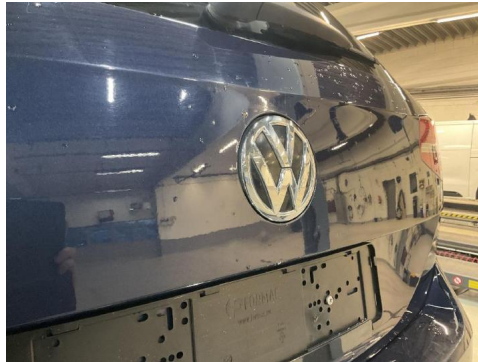
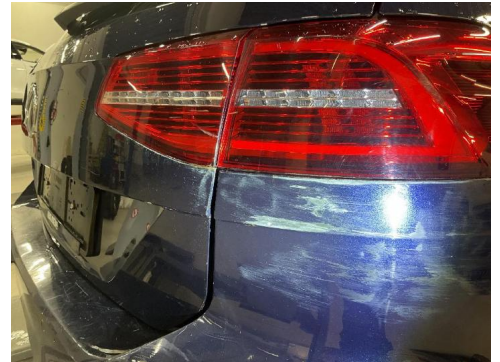
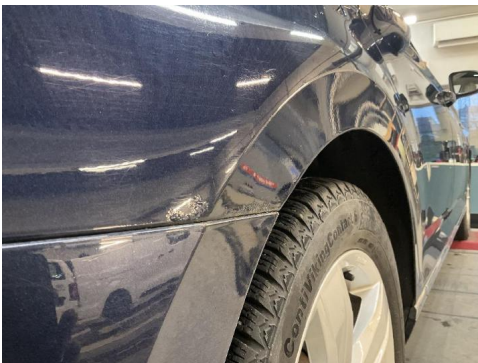
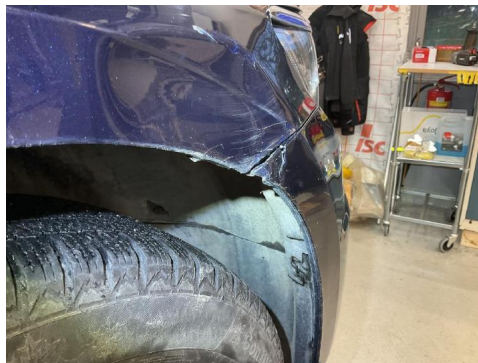
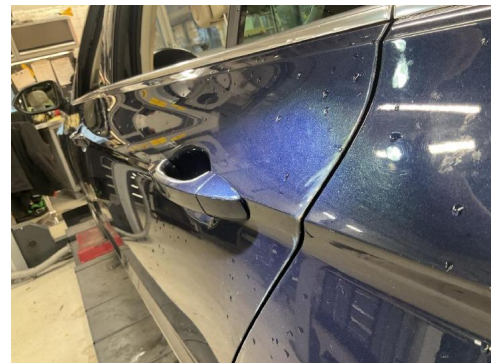
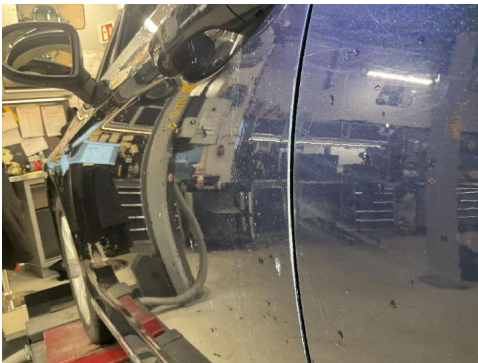
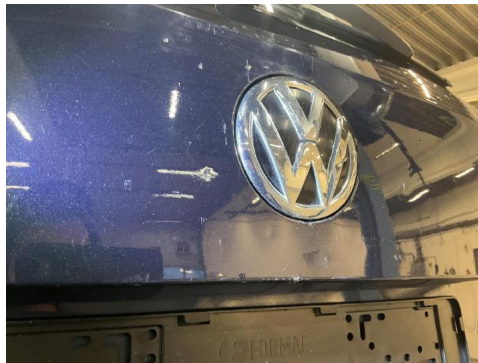
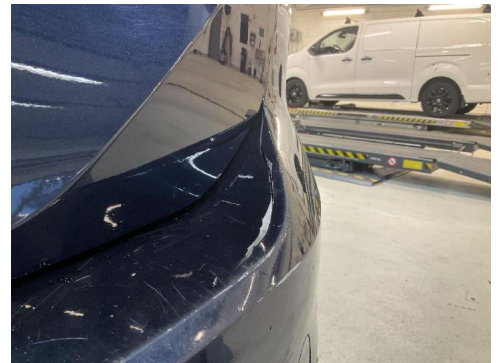
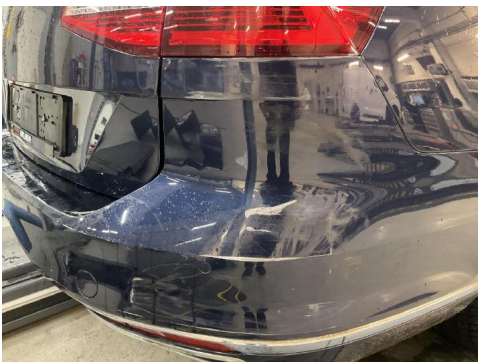
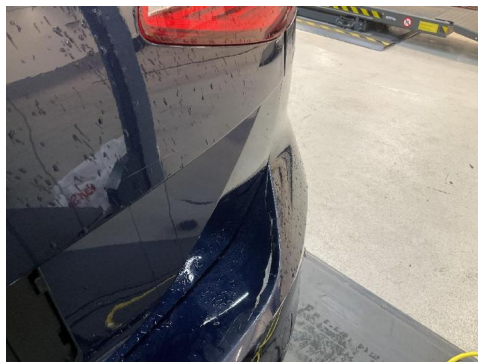
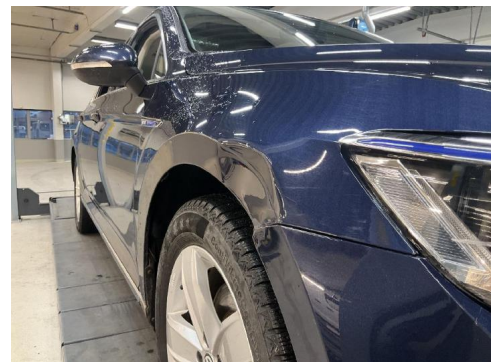
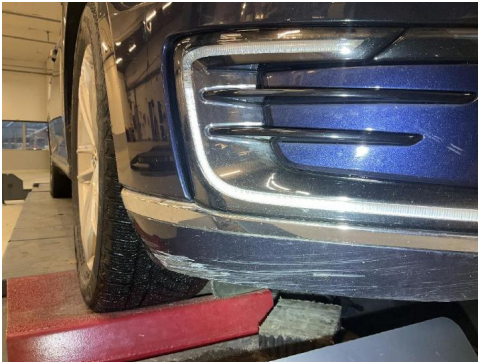
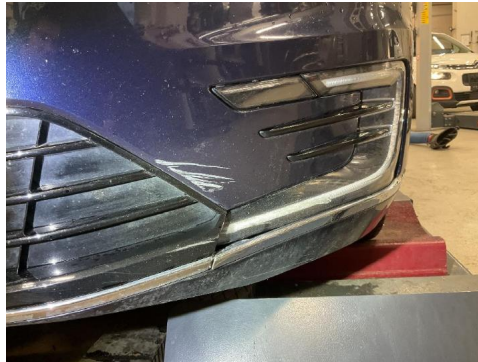
| Ref.Id | Repareres | Resultat | Beskrivelse |
|---|---|---|---|
| 86.4 | Lakk / karosseri utvendig | Skadet: | Høyre forskjerm, Støtfanger foran, Støtfanger bak |
| 86.6 | | Pyntelist løs, skadet eller mangler: | Støtfanger foran |
| 86.7 | | Lakkblærer | Høyre bakskjerm, Bakluke |

| Ref.Id | Opplysning | Resultat | Beskrivelse |
|---|---|---|---|
| 86.18 | Lakk / karosseri utvendig | Diverse småbulker/lakkriper | |
| 86.20 | | Bulk(er) | Bakluke |
| 86.25 | | Rustangrep: | Bakluke |

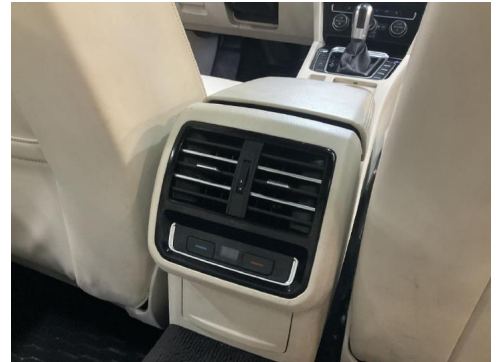
51. Luftdyse kupé

| Ref.Id | Repareres | Resultat | Beskrivelse |
|---|---|---|---|
| 92.2 | Luftdyse kupé | Betjening for luftdyse virker ikke: | Midten bak |

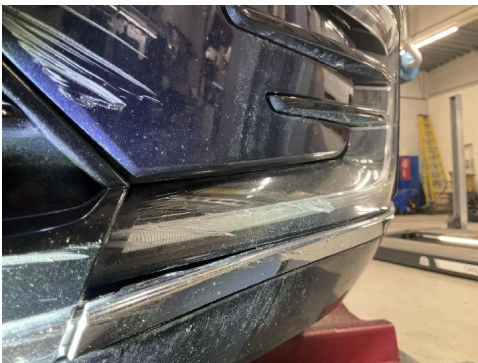
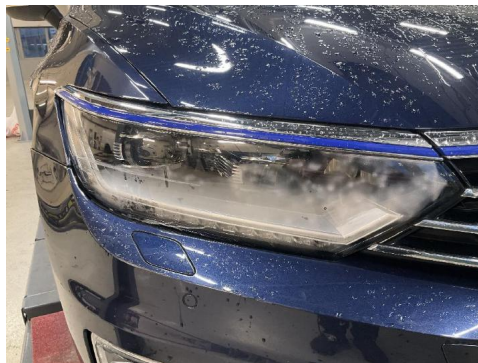
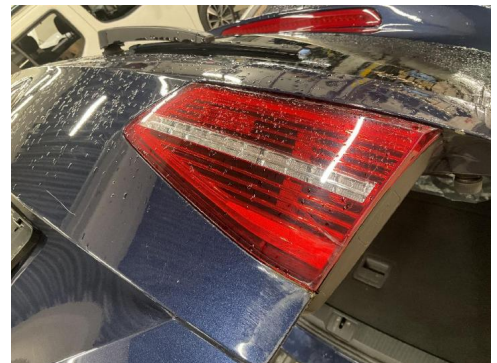
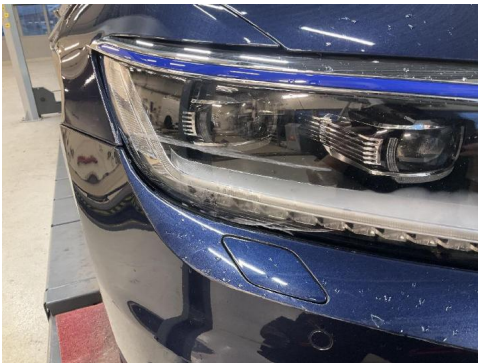
| Ref.Id | Repareres | Resultat | Beskrivelse |
|---|---|---|---|
| 17.15 | Lys | Vann / kondens i lykt: | Høyre nærlys |
| 17.16 | | Skadet lykt: | Høyre baklys, Høyre nærlys |
| 17.27 | | * Skadet lyktelass - Daylight. | |

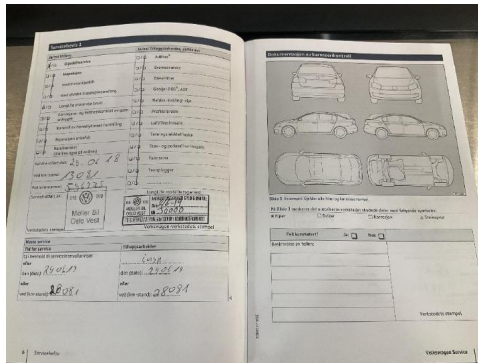
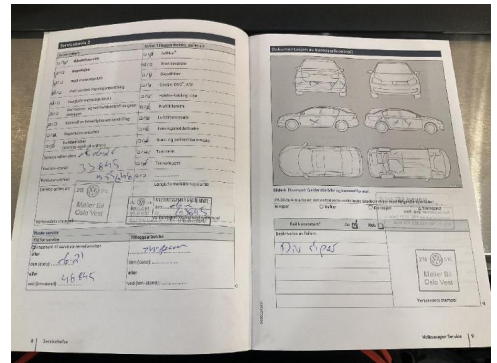
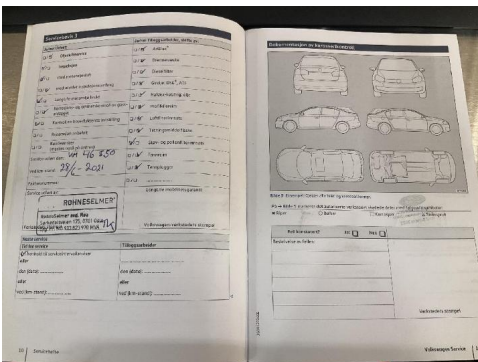
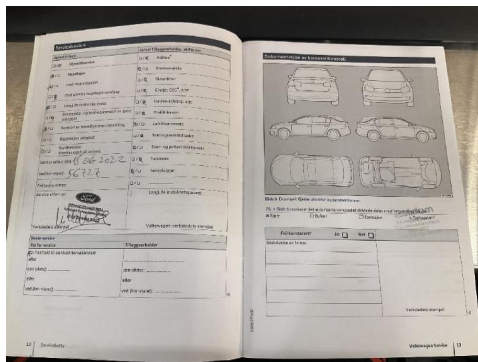
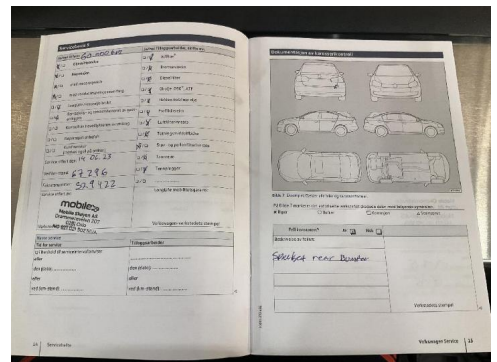
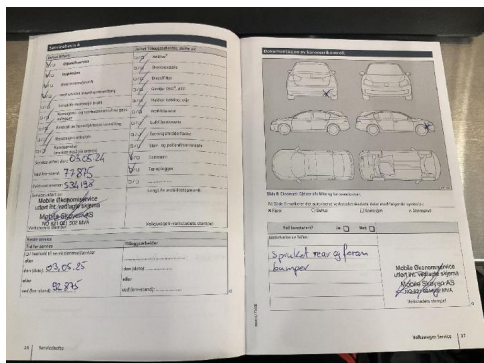
| Ref.Id | Repareres | Resultat | Beskrivelse |
|---|---|---|---|
| 4.4 | Service/ Dokum. | Iht. servicehefte er ikke alle servicer fulgt | Tid mellom servicer er overskredet, Kjørelengde mellom servicer er overskredet |

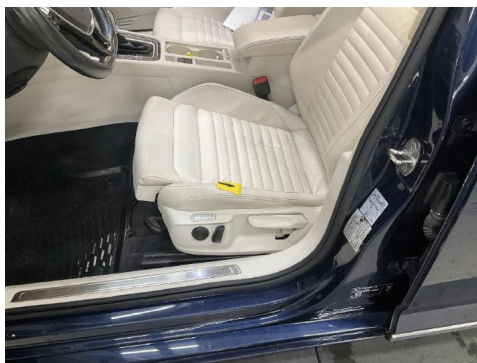
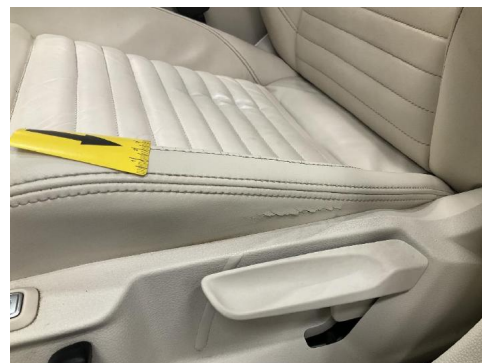
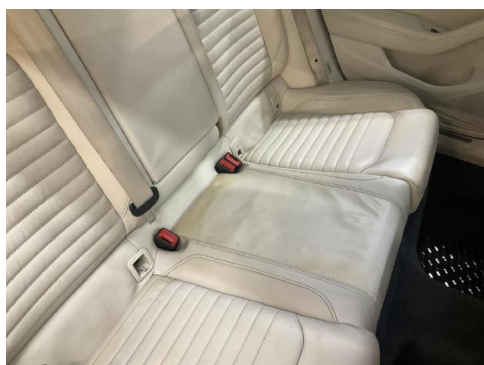
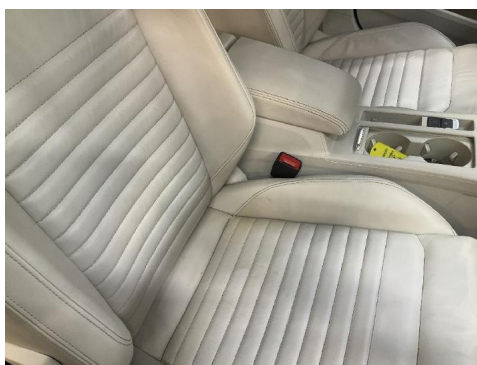
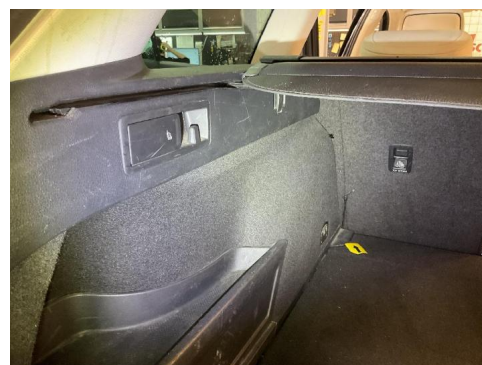
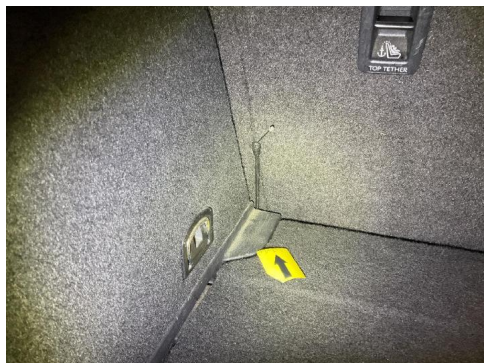
| Ref.Id | Repareres | Resultat | Beskrivelse |
|---|---|---|---|
| 98.2 | Seter | Misfarget/skittent: | Høyre foran, Midten bak |
| 98.3 | | Hull/rift gjennom setetrekk: | Venstre foran |
| 98.6 | | * Defekt nedfellings spak, bak i bagasjerom - til venstre baksete. | |
