VOLKSWAGEN POLO 95 HK AUTOMAT FORHJULSDRIFT

TESTDATO: 28.11.2025

NBF Tilstandsrapport er utarbeidet av Norges Bilbransjeforbund og Forbrukerrådet.

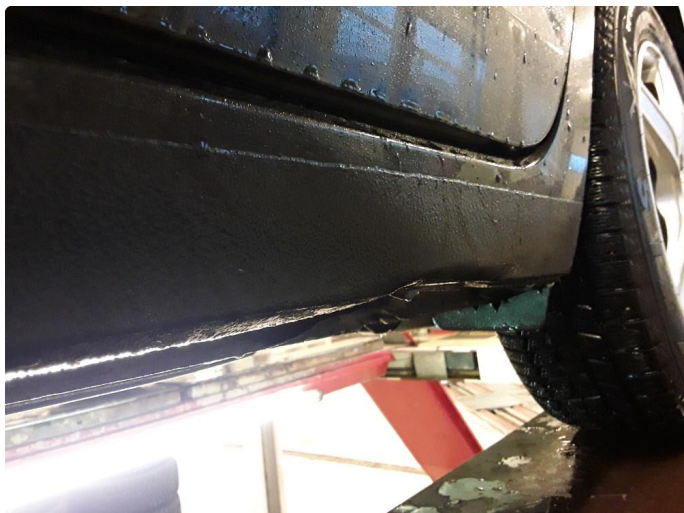
| Punkt | | Beskrivelse | Plassering |
|---|---|---|---|
| 1.2 | Kanal | Bulk venstre kanal fremre og bakre del. | |

1.2 Bulk venstre kanal fremre og bakre del.

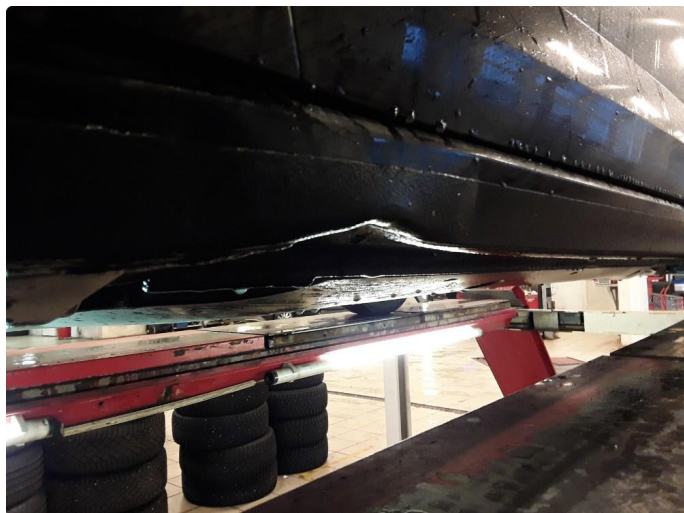
1.2 Bulk venstre kanal fremre og bakre del.
