# NAF Bruktbiltest

**Testdato**  
27.11.2025

| Bilmerke | Tesla | Motorstørrelse | - cm <sup>3</sup> |
| Modell | Model X | Motoreffekt | 193 kW |

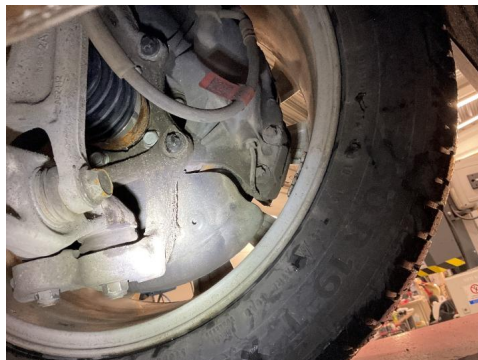
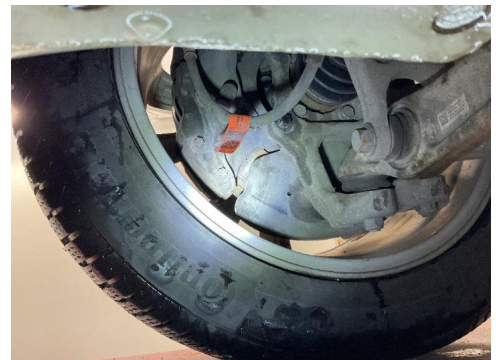
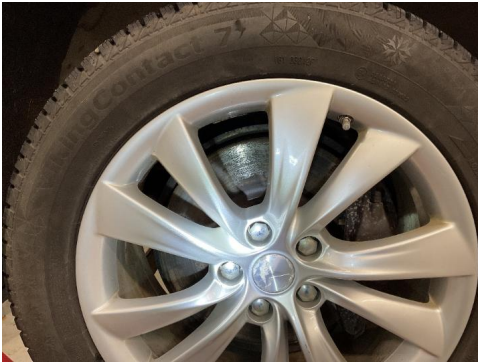
| Ref.Id | Repareres | Resultat | Beskrivelse |
|---|---|---|---|
| 6.10 | Bremsekiver | Rust på bremsekive: | Venstre foran |

| Ref.Id | Opplysning | Resultat | Beskrivelse |
|---|---|---|---|
| 6.16 | Bremsekiver | Overflaterust eller mindre enn 25% av overflaten rustet | Høyre foran |

23. Bremseskiver

24. Bremseskiver

25. Bremseskiver

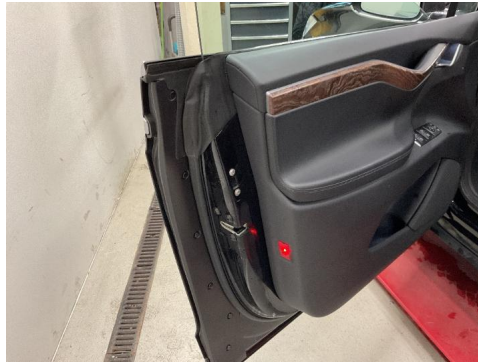
| Ref.Id | Repareres | Resultat | Beskrivelse |
|---|---|---|---|
| 83.14 | Dør-/panseråpner | Feil med utvendig åpner: | Venstre foran |
| 83.15 | | * Vanskelig å åpne førerdøren | |

26. Dør-/panseråpner

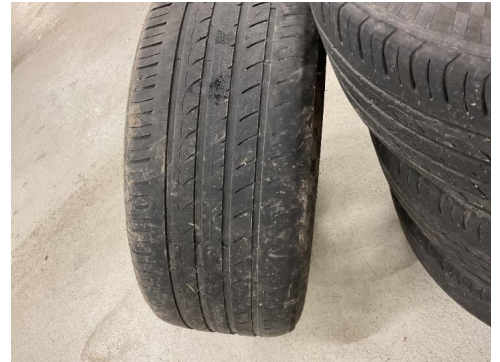
| Ref.Id | Opplysning | Resultat | Beskrivelse |
|---|---|---|---|
| 67.26 | Ekstra hjulsett | Dekk er skjevslitt: | 1 dekk |

27. Ekstra hjulsett

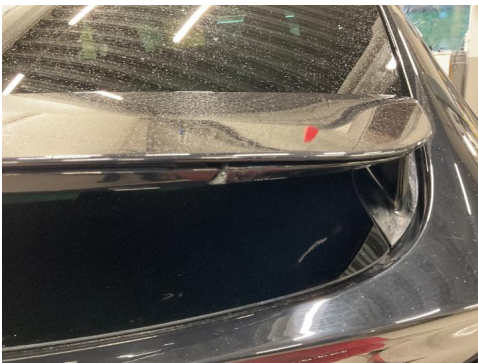
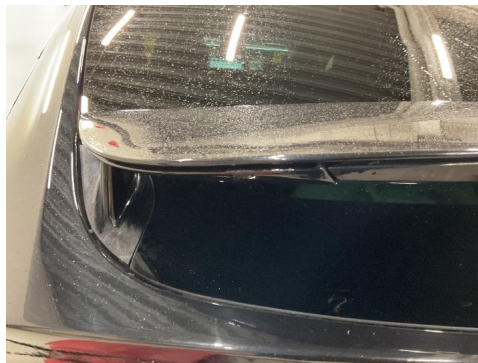
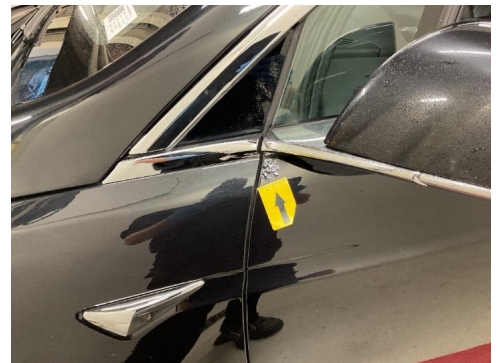
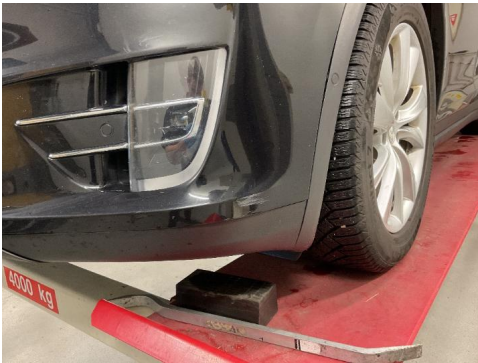
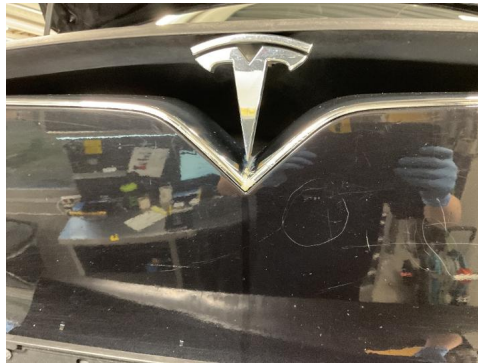
| Ref.Id | Repareres | Resultat | Beskrivelse |
|---|---|---|---|
| 86.7 | Lakk / karosseri utvendig | Lakkblærer | Bakluke, Venstre fordør |
| 86.14 | | Lakkslipp/flassing | Støtfanger foran |

| Ref.Id | Opplysning | Resultat | Beskrivelse |
|---|---|---|---|
| 86.17 | Lakk / karosseri utvendig | Lakkriper: | Støtfanger foran |

28. Lakk / karosseri utvendig

29. Lakk / karosseri utvendig

30. Lakk / karosseri utvendig

31. Lakk / karosseri utvendig

32. Lakk / karosseri utvendig

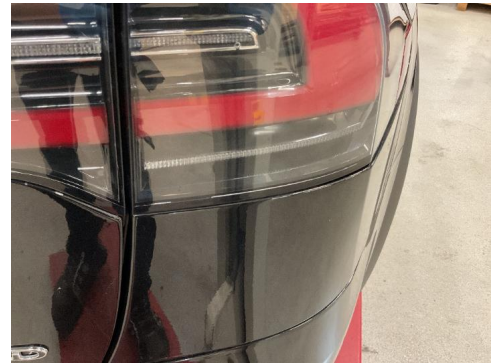
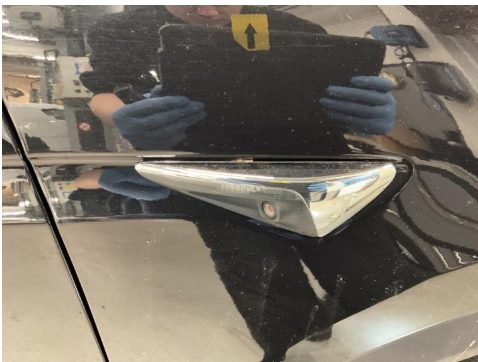
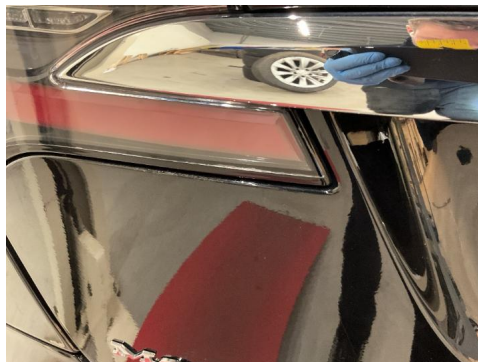
| Ref.Id | Repareres | Resultat | Beskrivelse |
|---|---|---|---|
| 17.12 | Lys | Kraketert lyktelass | Venstre bremselys, Høyre baklys |
| 17.15 | | Vann / kondens i lykt: | Høyre sideblinklys |

33. Lys

34. Lys

35. Lys
