VOLKSWAGEN ID.4 GTX 4X4

TESTDATO: 29.10.2025

KODE: 1853867

NBF Tilstandsrapport er utarbeidet av Norges Bilbransjeforbund og Forbrukerrådet.

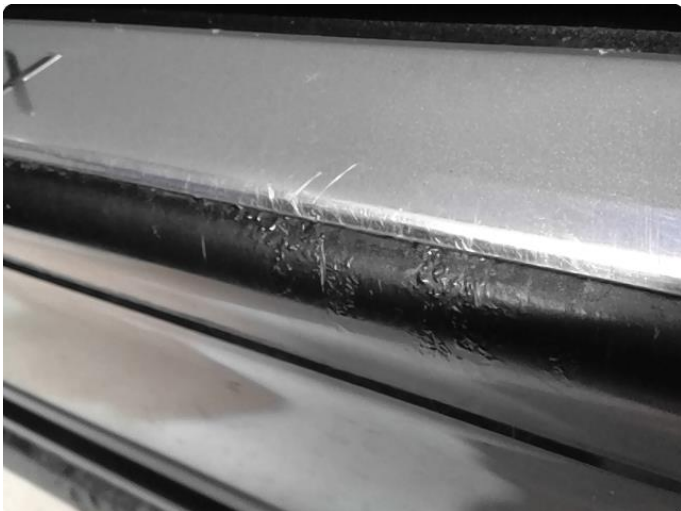
| Punkt | Beskrivelse | Plassering |
|---|---|---|
| 1.1 Døråpning | Bruksslitasje innsteg | venstre foran |

1.1 Bruksslitasje innsteg

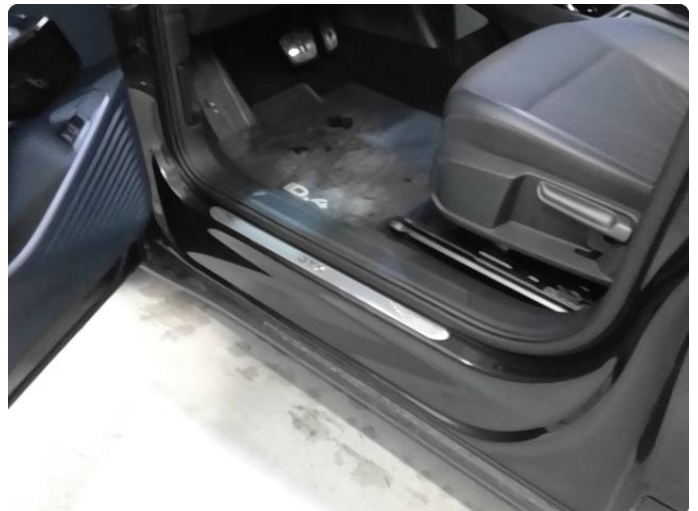
1.1 Bruksslitasje innsteg
