HYUNDAI IONIQ 5 4X4

TESTDATO: 19.11.2025

NBF Tilstandsrapport er utarbeidet av Norges Bilbransjeforbund og Forbrukerrådet.

## OPPSUMMERT STATUS PÅ KJØRETØY

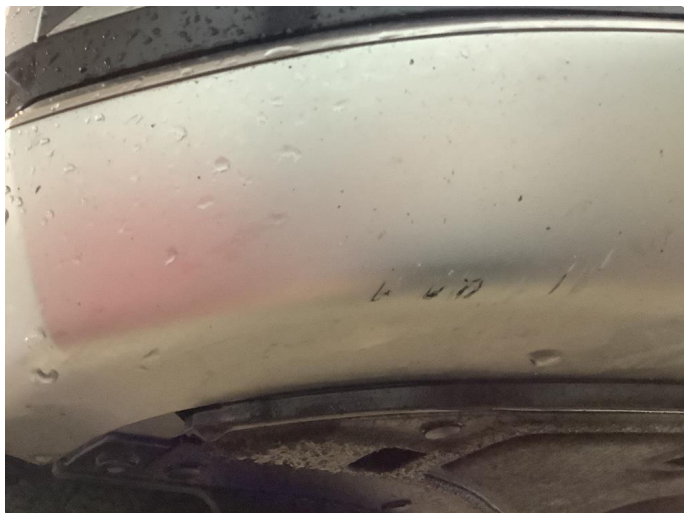
| Punkt | | Beskrivelse | Plassering |
|---|---|---|---|
| 1.1 | Støtfanger | skrubbskader underkant | foran |

1.1 Skrubbskader underkant

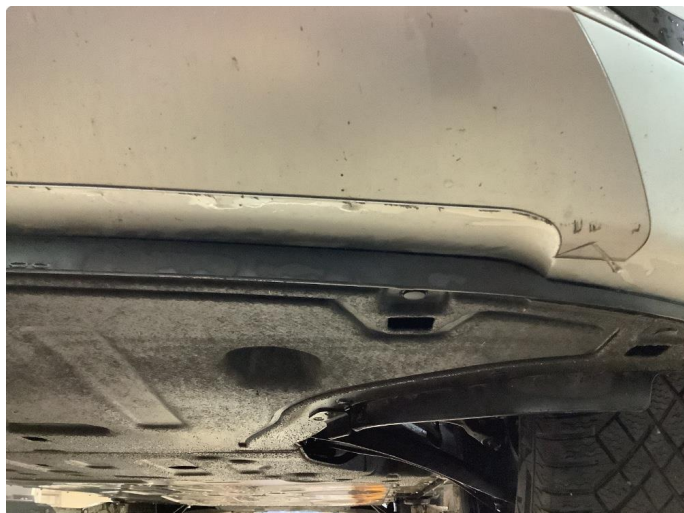
1.1 Skrubbskader underkant

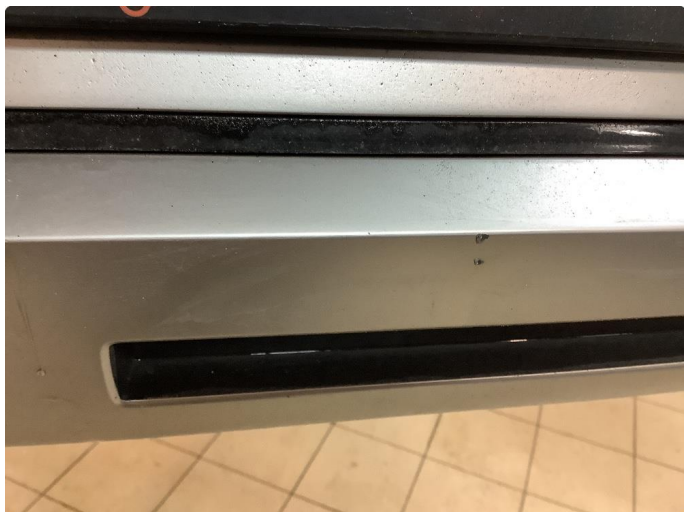
| Punkt | | Beskrivelse | Plassering |
|---|---|---|---|
| 1.2 | Støtfanger | ripe(r) ned til grunning | bak |

1.2 Ripe(r) ned til grunning

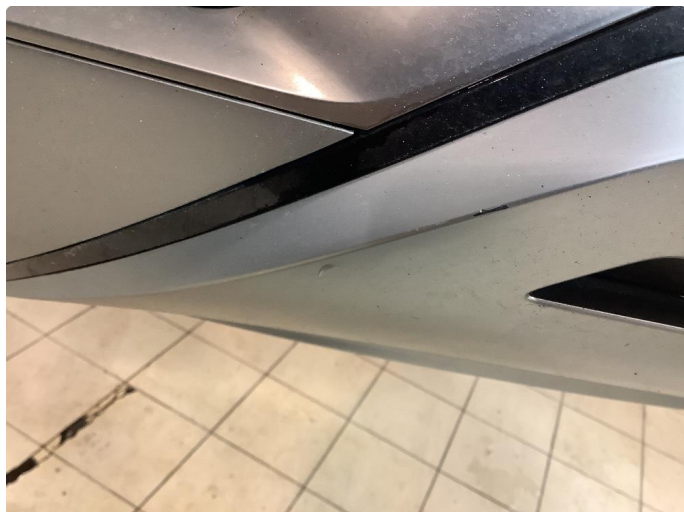
1.2 Ripe(r) ned til grunning
