**TESLA MODEL 3 4X4**
**TESTDATO: 28.11.2025**
**KODE: 1886358**

**EC36015**

NBF Tilstandsrapport er utarbeidet av Norges Bilbransjeforbund og Forbrukerrådet.

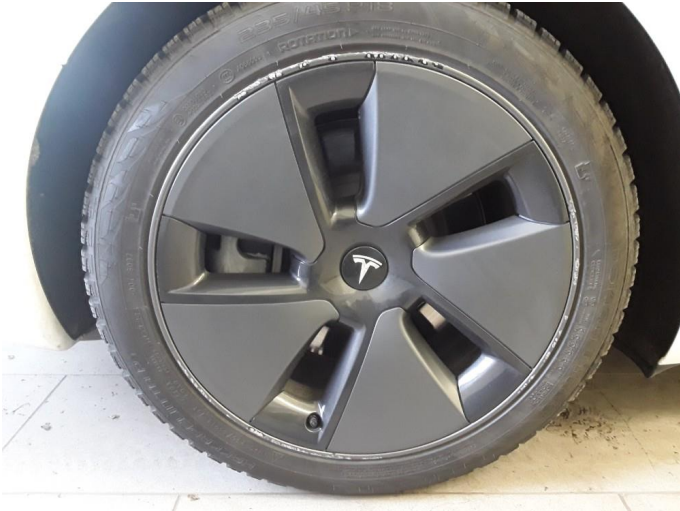
| Punkt | Beskrivelse | Plassering |
|---|---|---|
| 1.1 Dekk/Felger | kantkjørt vinterfelg | høyre bak |

1.1 Kantkjørt vinterfelg
