VOLKSWAGEN TRANSPORTER 150 HK AUTOMAT 4X4

TESTDATO: 01.12.2025

KJ58178

NBF Tilstandsrapport er utarbeidet av Norges Bilbransjeforbund og Forbrukerrådet.

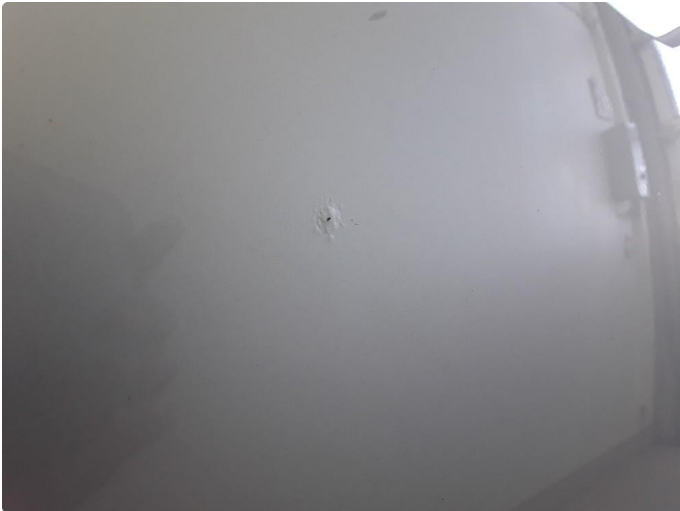
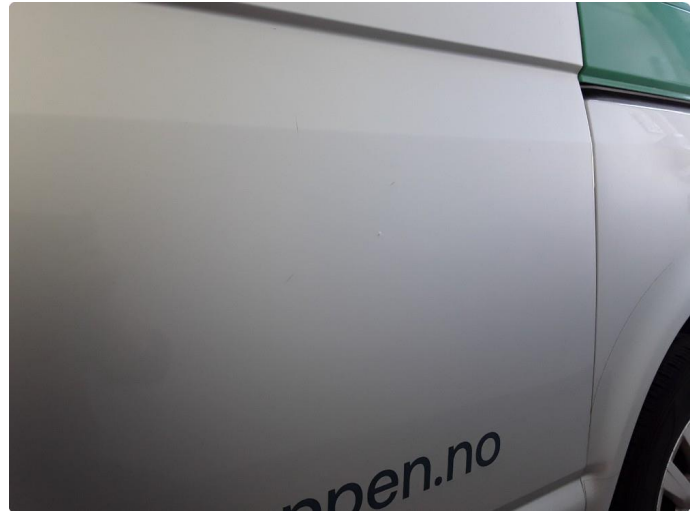
| Punkt | | Beskrivelse | Plassering |
|---|---|---|---|
| 1.2 | Dører | Liten steinsprut med korrosjon venstre skyvedør. | |

1.2 Liten steinsprut med korrosjon venstre skyvedør.

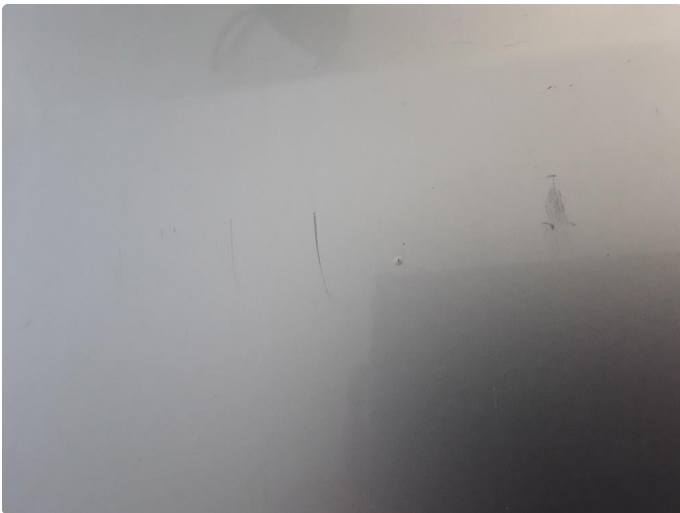
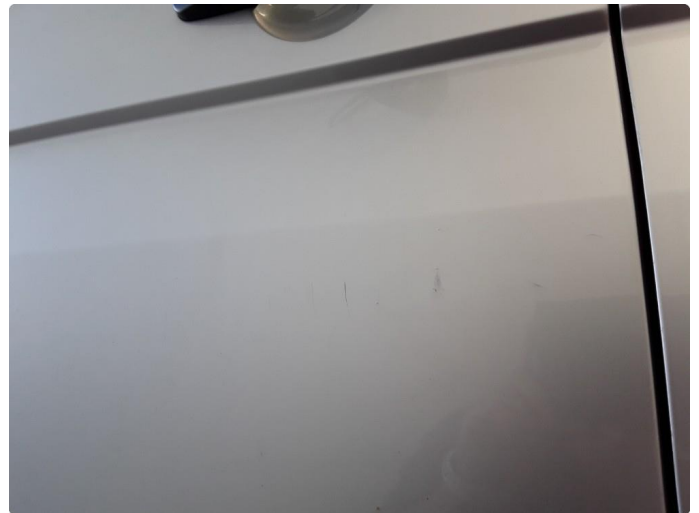
| Punkt | | Beskrivelse | Plassering |
|---|---|---|---|
| 1.3 | Dører | Liten steinsprut med korrosjon høyre skyvedør. | |

1.3 Liten steinsprut med korrosjon høyre skyvedør.
