# NAF Bruktbiltest

**Testdato**  
28.11.2025

| Modell | Model 3 | Motoreffekt | 150 kW |
| Registreringsnr. | EV62341 | Drivstofftype | Elektrisk |

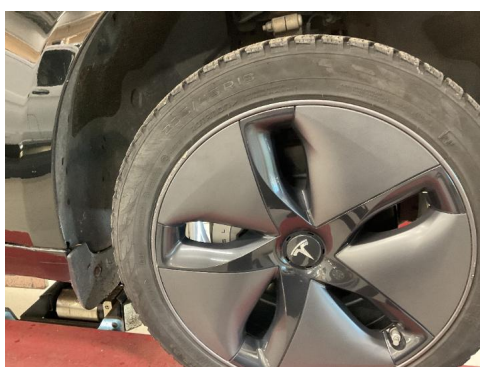
29. Felg

| Ref.Id | Opplysning | Resultat | Beskrivelse |
|---|---|---|---|
| 66.10 | Felg | Ripe/slitasje på felg | Høyre bak, Høyre foran, Venstre foran |

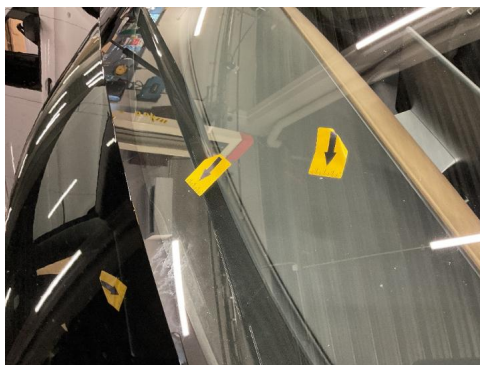
32. Frontrute

| Ref.Id | Opplysning | Resultat | Beskrivelse |
|---|---|---|---|
| 81.9 | Frontrute | Noe steinsprut | |

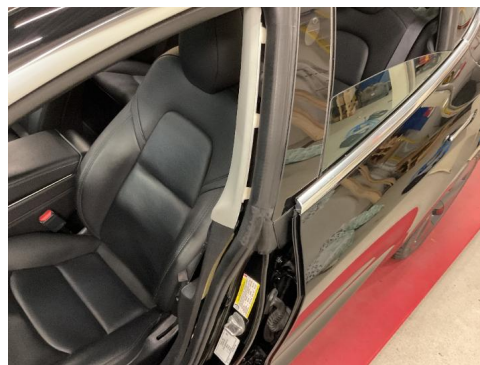
33. Interiør generelt

| Ref.Id | Repareres | Resultat | Beskrivelse |
|---|---|---|---|
| 103.3 | Interiør generelt | Manglende/løse/skadet deler eller deksler: | Venstre foran |

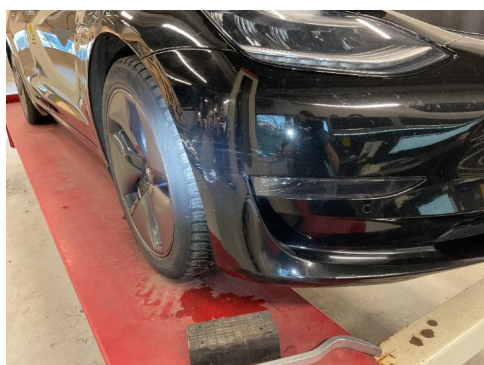
34. Lakk / karosseri utvendig

| Ref.Id | Opplysning | Resultat | Beskrivelse |
|---|---|---|---|
| 86.17 | Lakk / karosseri utvendig | Lakkriper: | Støtfanger foran |

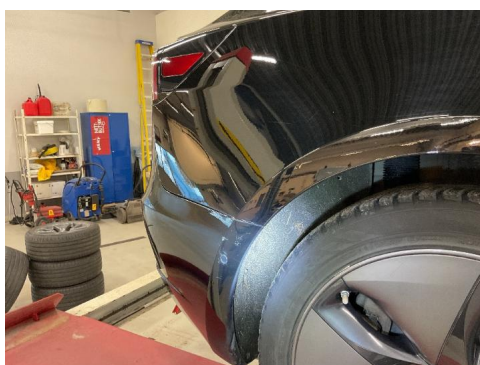
35. Lakk / karosseri utvendig

| Ref.Id | Opplysning | Resultat | Beskrivelse |
|---|---|---|---|
| 86.18 | | Diverse småbulker/lakkriper | |
