**VOLKSWAGEN ID.4 GTX 4X4**
**TESTDATO: 03.10.2025**
**KODE: 1829117**

**EH20147**

NBF Tilstandsrapport er utarbeidet av Norges Bilbransjeforbund og Forbrukerrådet.

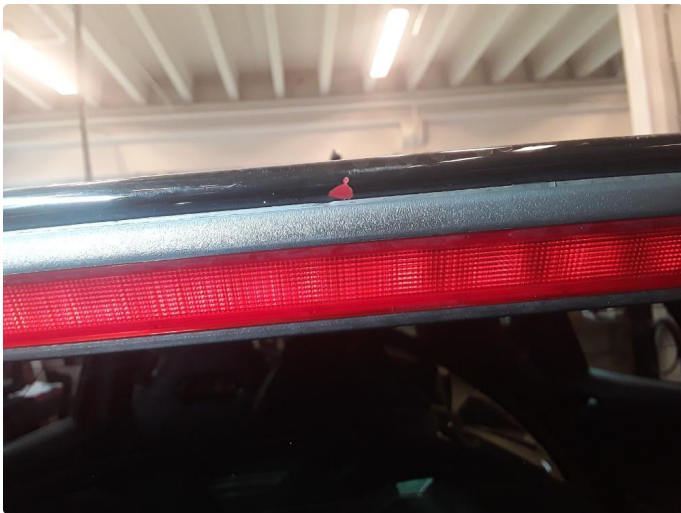
| Punkt | | Beskrivelse | Plassering |
|---|---|---|---|
| 1.2 | Bakluke | Lite lakksår. Blir penslet. | |

1.2 Lite lakksår. Blir penslet.
