# NAF Bruktbiltest

**Testdato**  
28.11.2025

| Modell | Model 3 | Motoreffekt | 150 kW |
| Registreringsnr. | EV59954 | Drivstofftype | Elektrisk |

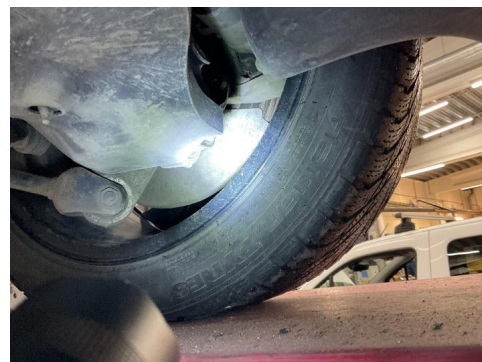
24. Bremseskiver

| Ref.Id | Opplysning | Resultat | Beskrivelse |
|---|---|---|---|
| 6.16 | Bremsekiver | Overflaterust eller mindre enn 25% av overflaten rustet | Høyre foran |
| 6.17 | | Overflaterust eller mindre enn 50% av overflaten rustet | Begge sider bak |

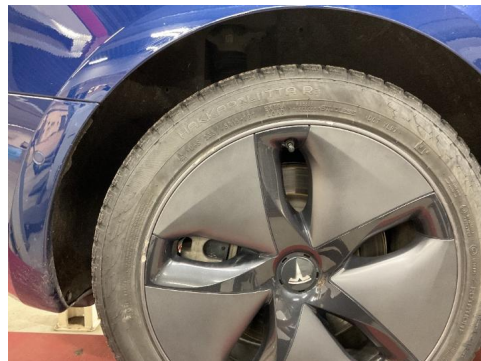
27. Felg

| Ref.Id | Repareres | Resultat | Beskrivelse |
|---|---|---|---|
| 66.8 | Felg | Vesentlig ripe / hakk inn til grunnmaterialet: | Høyre bak |
