# NAF Bruktbiltest

**Testdato**  
03.11.2025

| <b>Modell</b> | EQC 400 4MATIC | <b>Motoreffekt</b> | 300 kW |
| <b>Registreringsnr.</b> | EC79707 | <b>Drivstofftype</b> | Elektrisk |

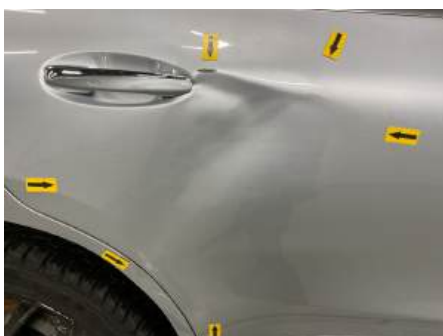
20. Lakk / karosseri utvendig

| Ref.Id | Repareres | Resultat | Beskrivelse |
|---|---|---|---|
| 86.4 | | Skadet: | Høyre bakdør, Høyre bakskjerm |

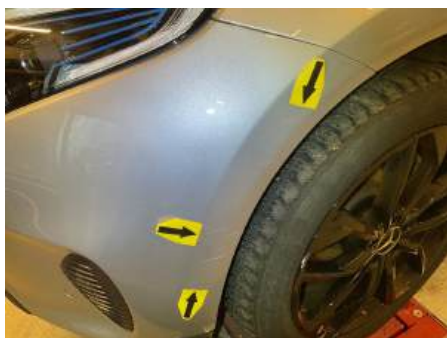
22. Lakk / karosseri utvendig

| Ref.Id | Repareres | Resultat | Beskrivelse |
|---|---|---|---|
| 86.3 | Lakk / karosseri utvendig | Lakkriper: | Støtfanger foran |

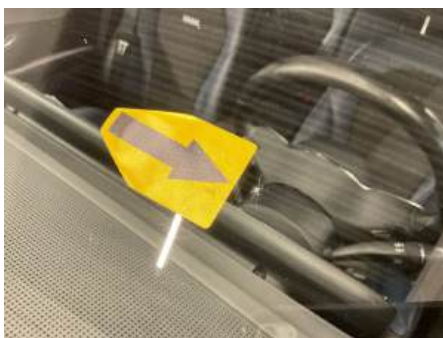
23. Frontrute

| Ref.Id | Repareres | Resultat | Beskrivelse |
|---|---|---|---|
| 81.2 | Frontrute | En eller flere steinsprutrosetter som ikke er utbedret<br>• Reparasjonsmetode: Skift | |

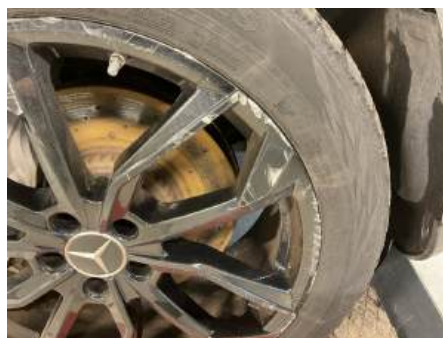
24. Felg

| Ref.Id | Repareres | Resultat | Beskrivelse |
|---|---|---|---|
| 66.8 | Felg | Vesentlig ripe / hakk inn til grunnmaterialet: | Høyre bak, Høyre foran, Venstre foran |

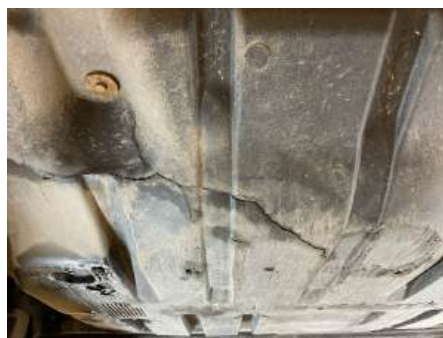
36. Underside

| Ref.Id | Repareres | Resultat | Beskrivelse |
|---|---|---|---|
| 88.2 | Underside | Skadet/løst plastdeksel: | Midten bak |

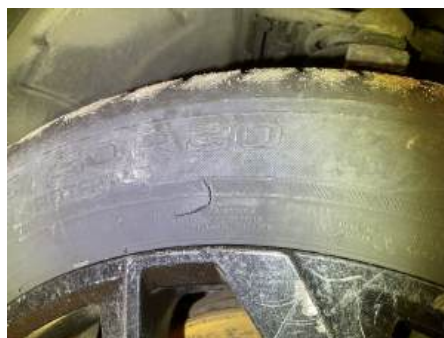
**39. Dekk**

| Ref.Id | Repareres | Resultat | Beskrivelse |
|---|---|---|---|
| 65.13 | Dekk | Corden er synlig | Venstre foran |
