## TOYOTA PROACE 144 HK AUTOMAT 2WD

TESTDATO: 20.11.2025

CHASSISNR: YARVFEHS7GZ223139

KJØRETØY: Varebil

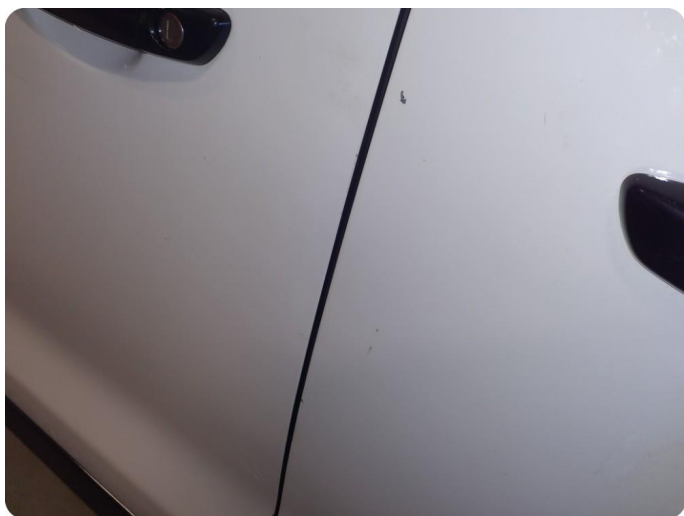
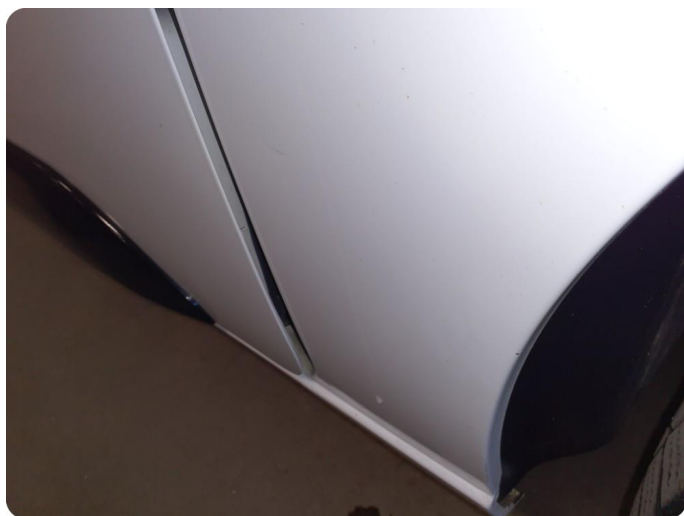
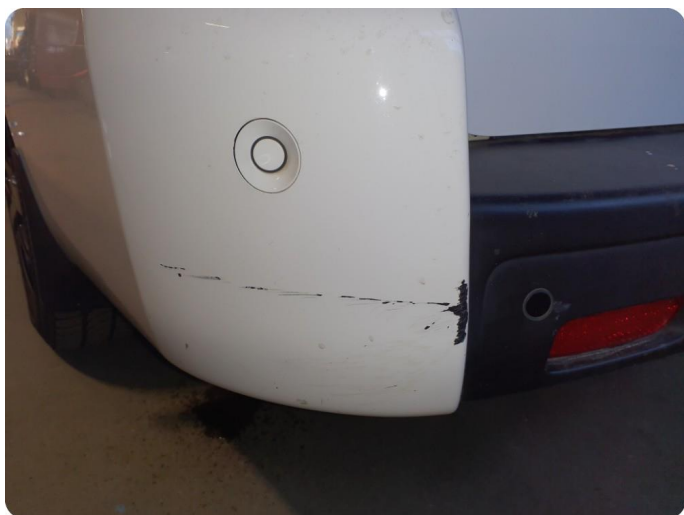
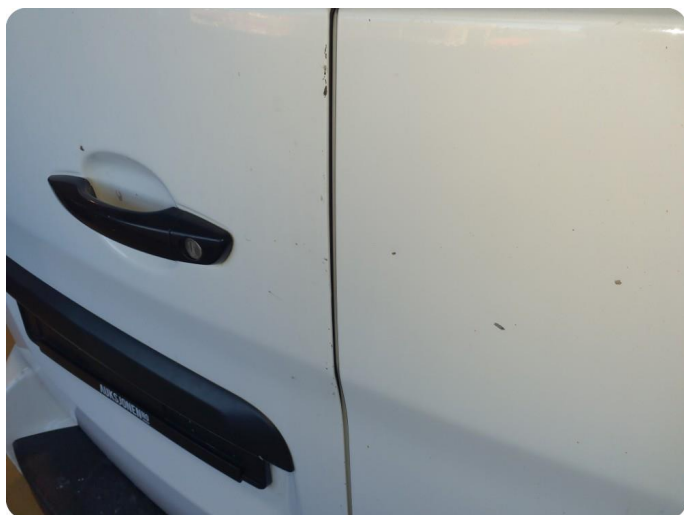
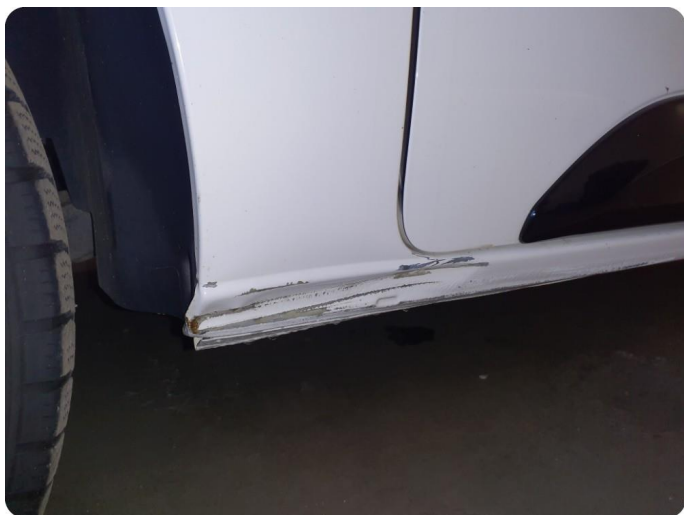
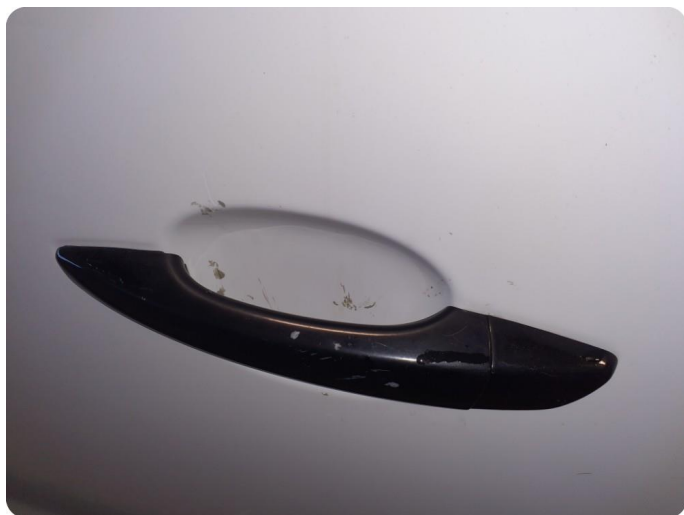
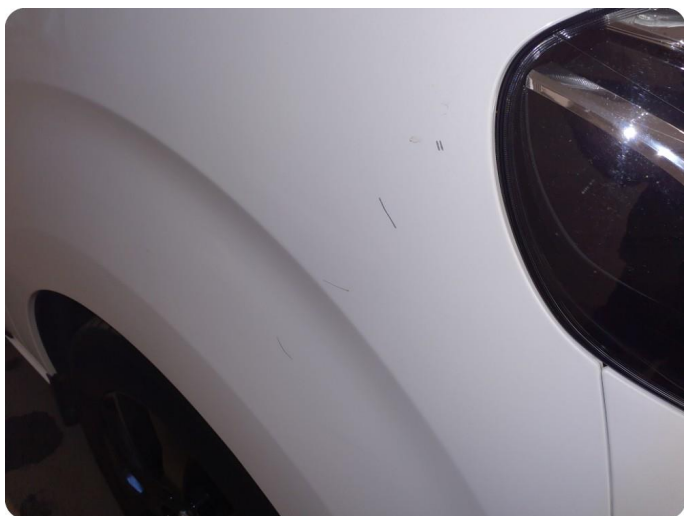
| PUNKT | BESKRIVELSE | PLASSERING |
|---|---|---|
| 3.1 Lakk | generelt mye bruksslitasje. inkluderer mye riper, småbulker, steinsprut, skader mm rundt om på hele bilen. ikke kontrollert for skjevheter. | |

3.1 Øvrige feil Generelt mye bruksslitasje. Inkluderer mye riper, småbulker, steinsprut, skader mm rundt om på hele bilen. Ikke kontrollert for skjevheter.

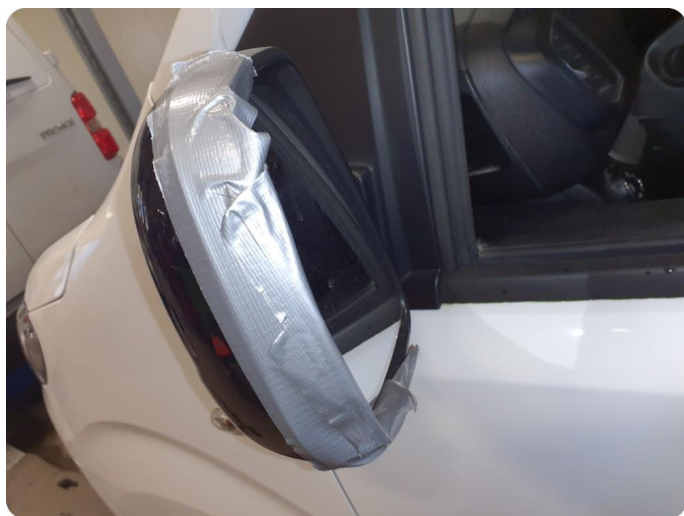
| PUNKT | BESKRIVELSE | PLASSERING |
|---|---|---|
| 3.2 Speil - | Speilhus skadet. | venstre |

3.2 Speilhus skadet

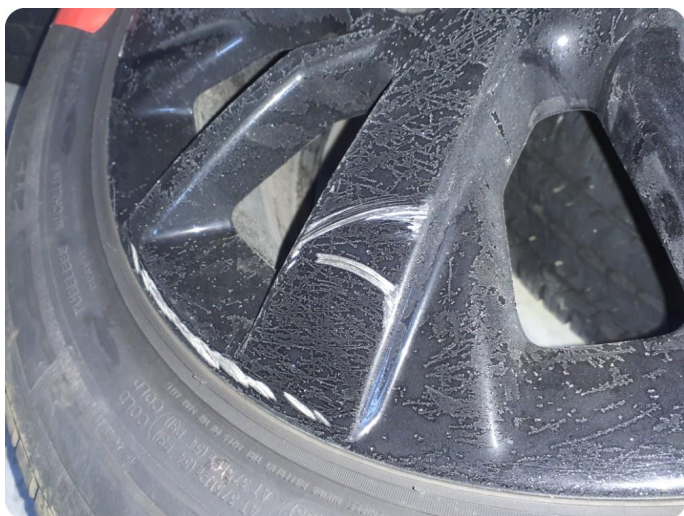
| PUNKT | BESKRIVELSE | PLASSERING |
|---|---|---|
| 3.3 Dekk/Felger | Kantkjørt felg. 3stk sommerfelg og 1stk vinterfelg | |

3.3 Kantkjørt felg 3stk sommerfelg og 1stk vinterfelg

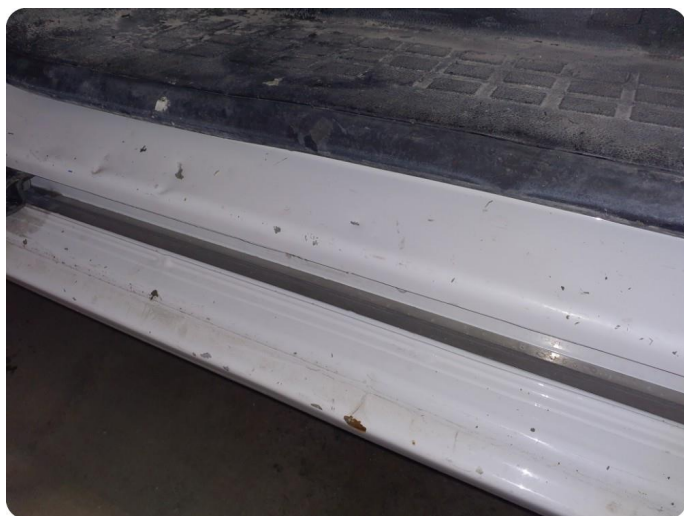
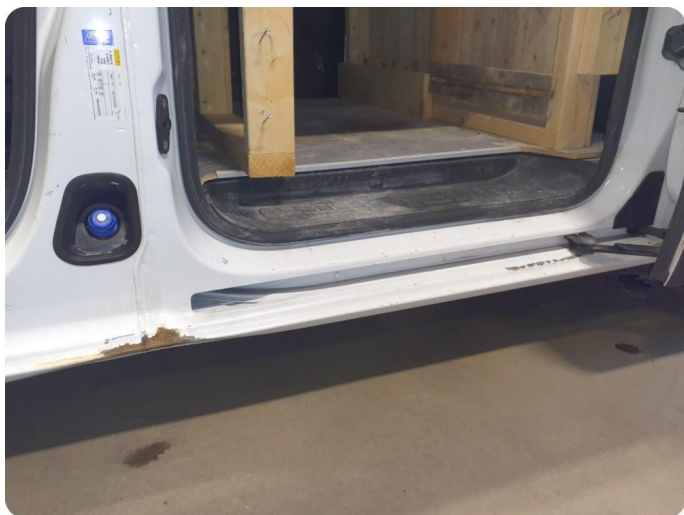
| PUNKT | BESKRIVELSE | PLASSERING |
|---|---|---|
| 3.6 Døråpning - | Noen riper og småbulker. mye riper og småbulker. tillegg rust | alle |

3.6 Noen riper og småbulker Mye riper og småbulker. Tillegg rust

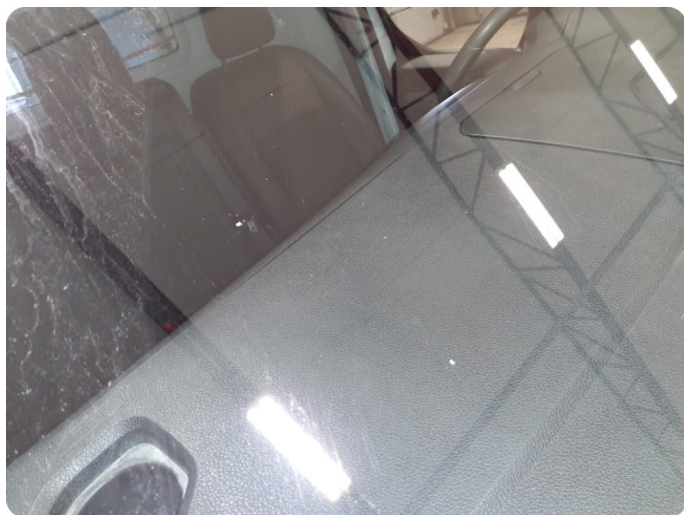
| PUNKT | BESKRIVELSE | PLASSERING |
|---|---|---|
| 3.7 Frontvindu | Steinsprut. | |

3.7 Steinsprut

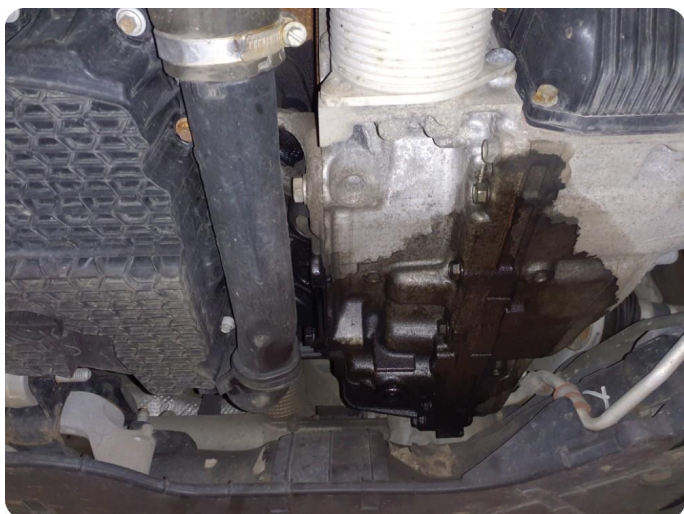
| PUNKT | BESKRIVELSE | PLASSERING |
|---|---|---|
| 4.2 Motor | Oljelekkasje mellom motor/gear. må kontrolleres | |

4.2 Oljelekkasje mellom motor/gear Må kontrolleres

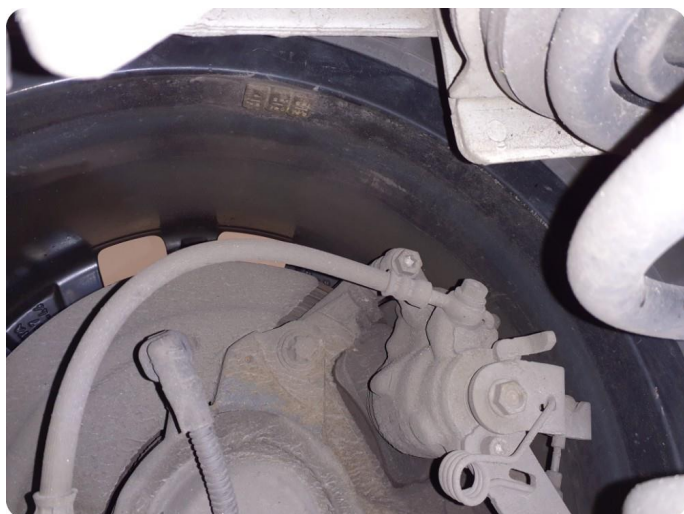
| PUNKT | BESKRIVELSE | PLASSERING |
|---|---|---|
| 5.1 Skiver - | Utslitte skiver og klosser. | bak, foran |

5.1 Utslitte skiver og klosser

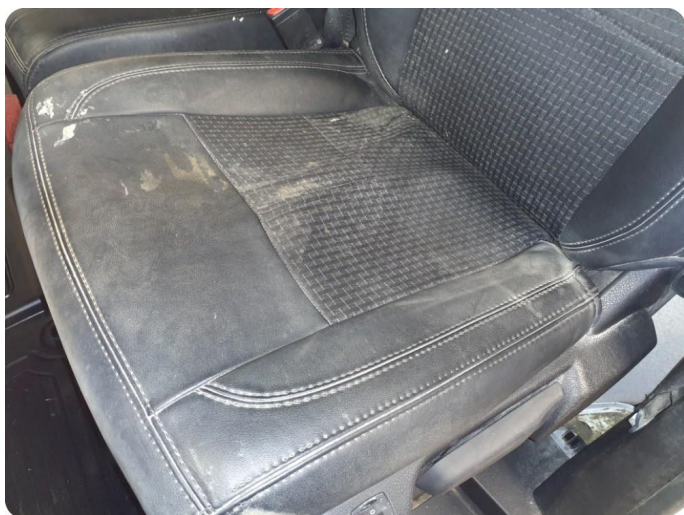
| PUNKT | BESKRIVELSE | PLASSERING |
|---|---|---|
| 6.1 Seter - | ikke kontrollert, setetrekk. | alle |

6.1 Øvrige feil Ikke kontrollert, setetrekk.

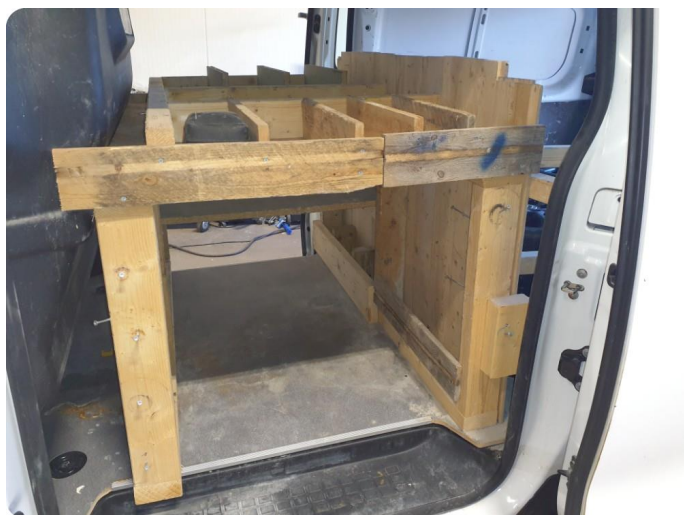
| PUNKT | BESKRIVELSE | PLASSERING |
|---|---|---|
| 6.2 Varerom | Demontering av innredning/utstyr. | |

6.2 Demontering av innredning/utstyr

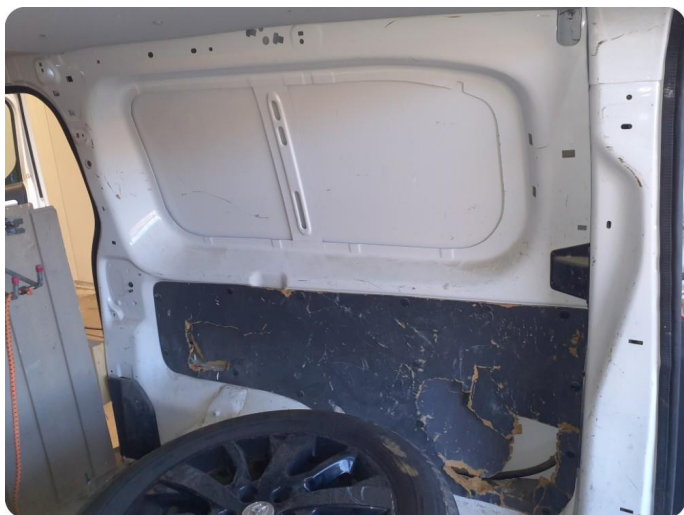
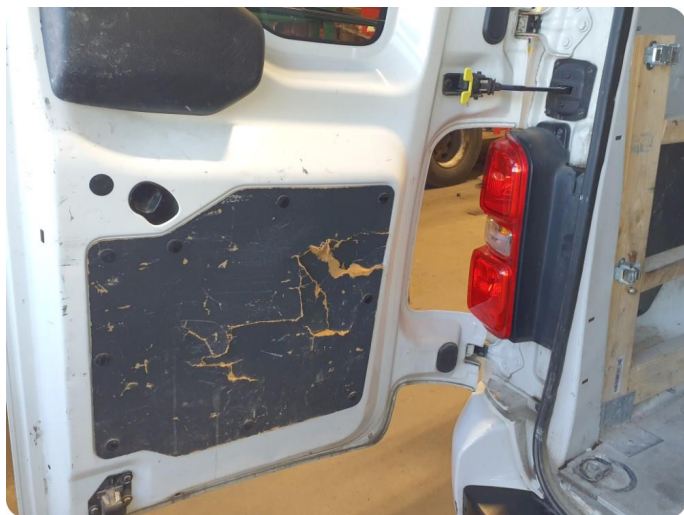
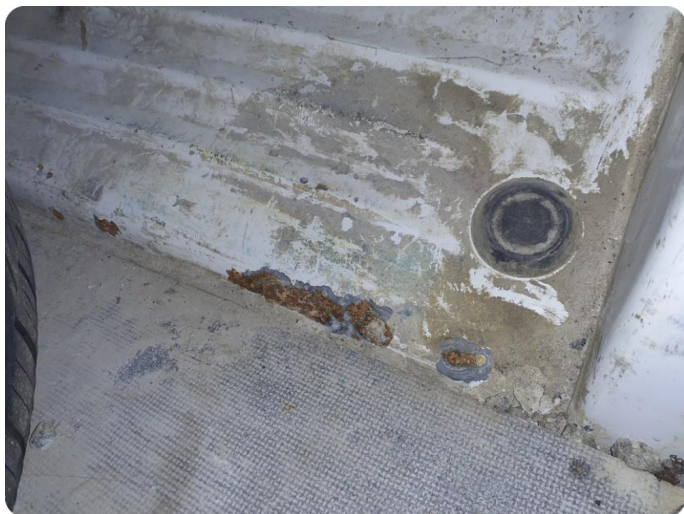
| PUNKT | BESKRIVELSE | PLASSERING |
|---|---|---|
| 6.3 Varerom | Generelt mye bulker/riper. tillegg rust og skader. | |

6.3 Generelt mye bulker/riper Tillegg rust og skader.

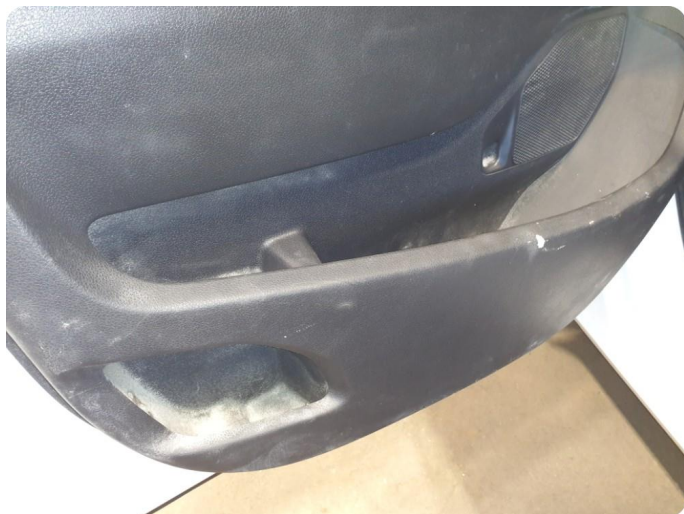
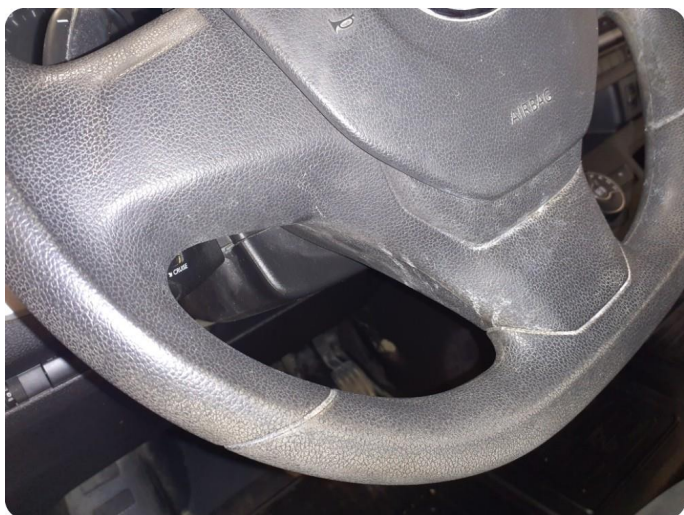
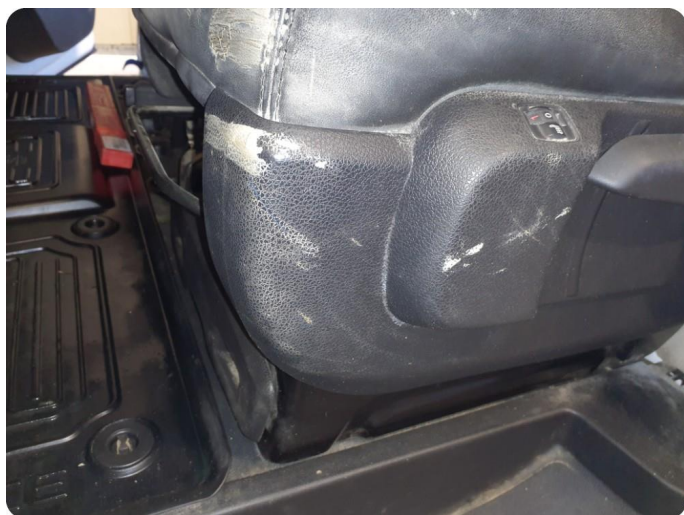
| PUNKT | BESKRIVELSE | PLASSERING |
|---|---|---|
| 7.2 Interiør | Mer slitt en forventet iht alder og km. mye bruksslitasje. misfarget | |

7.2 Mer slitt en forventet iht alder og km Mye bruksslitasje. Misfarget
