## RENAULT EXPRESS 95 HK MANUELL 2WD

TESTDATO: 21.11.2025

CHASSISNR: VF1RJK00X68055676

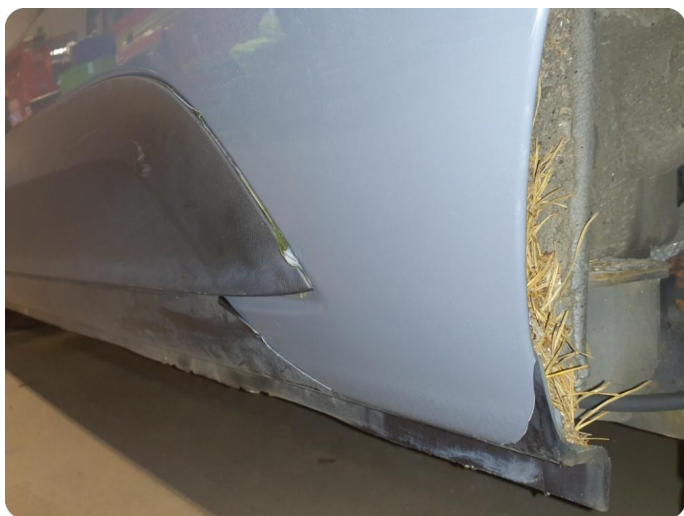
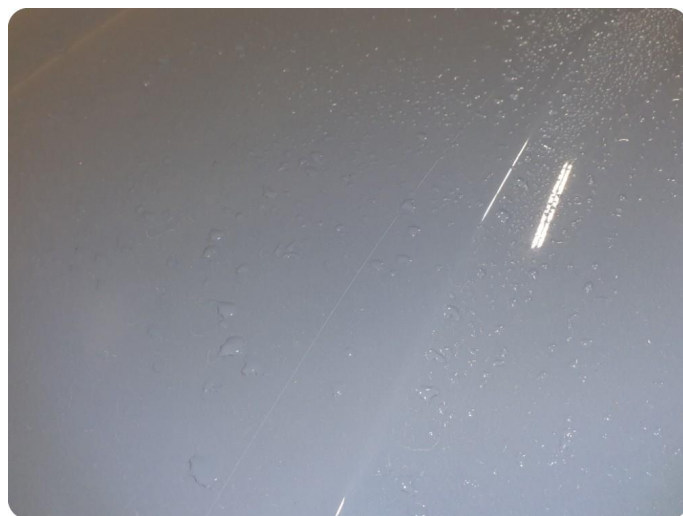
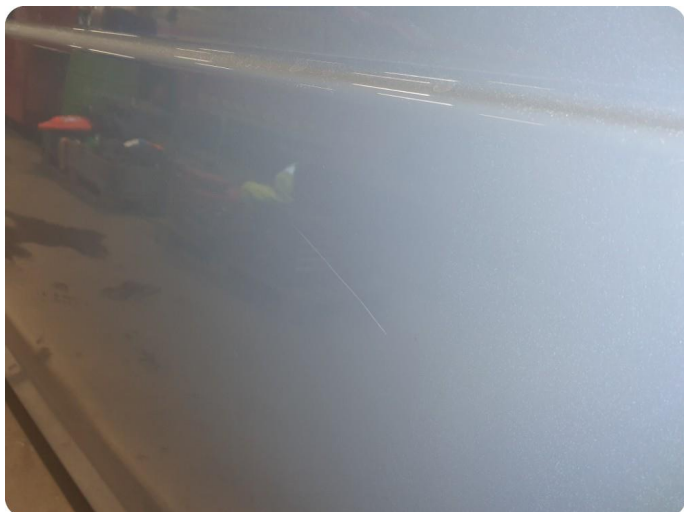
| PUNKT | BESKRIVELSE | PLASSERING |
|---|---|---|
| 3.1 Lakk | folie rester på hele bilen. lakk inkluderer noe riper og småbulker rundt om. | |

3.1 Øvrige feil Folie rester på hele bilen. Lakk inkluderer noe riper og småbulker rundt om.

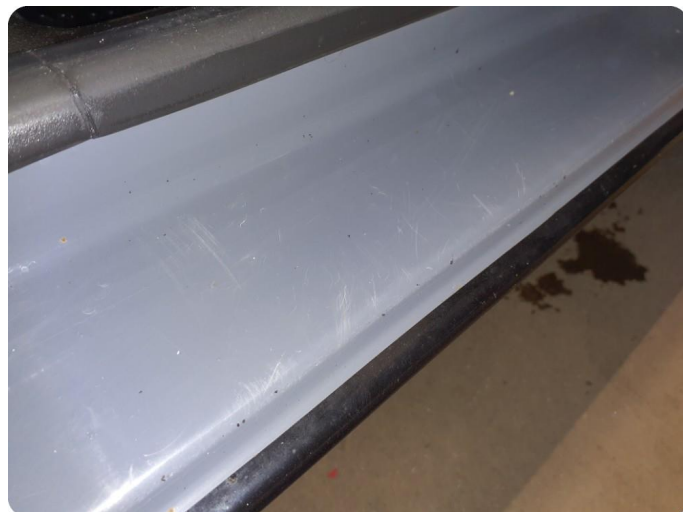
| PUNKT | BESKRIVELSE | PLASSERING |
|---|---|---|
| 3.2 Døråpning - | Ripe(r). | alle |

3.2 Ripe(r)

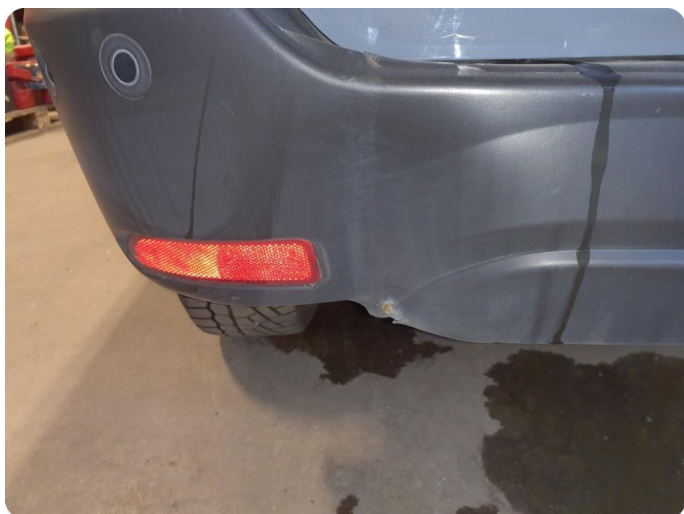
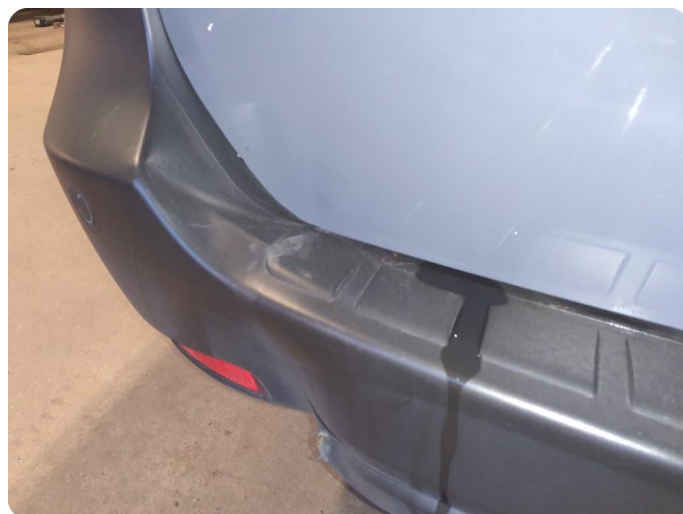
| PUNKT | BESKRIVELSE | PLASSERING |
|---|---|---|
| 3.3 Støtfanger - | Skade. må kontrolleres. anbefaler takst i dbs, bulk i bakdør også. | bak |

3.3 Skade Må kontrolleres. Anbefaler takst i DBS, bulk i bakdør også.

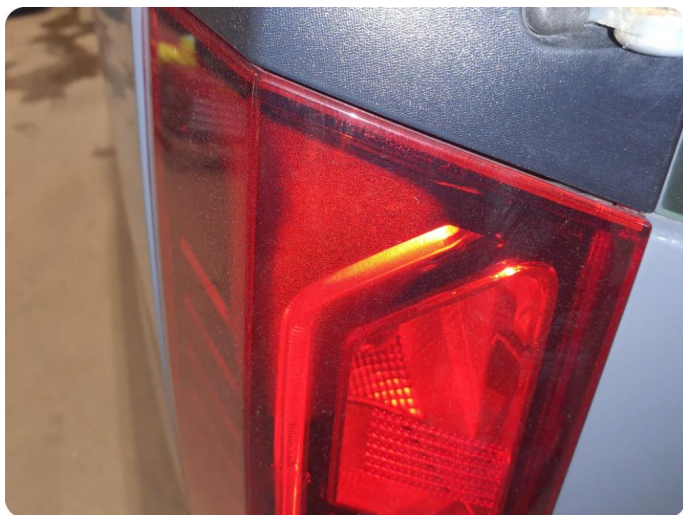
| PUNKT | BESKRIVELSE | PLASSERING |
|---|---|---|
| 4.1 Lys bak - | Dugg/fukt. | venstre foran |

4.1 Dugg/fukt

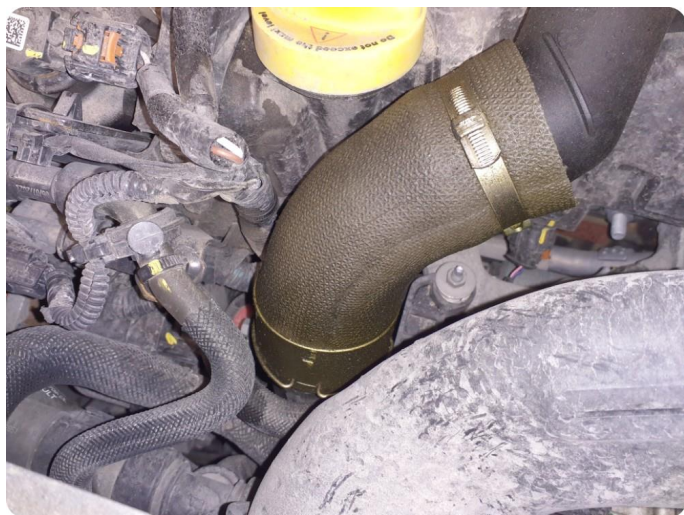
| PUNKT | BESKRIVELSE | PLASSERING |
|---|---|---|
| 5.1 Motor | svetter, må kontrolleres | |

5.1 Øvrige feil Svetter, må kontrolleres

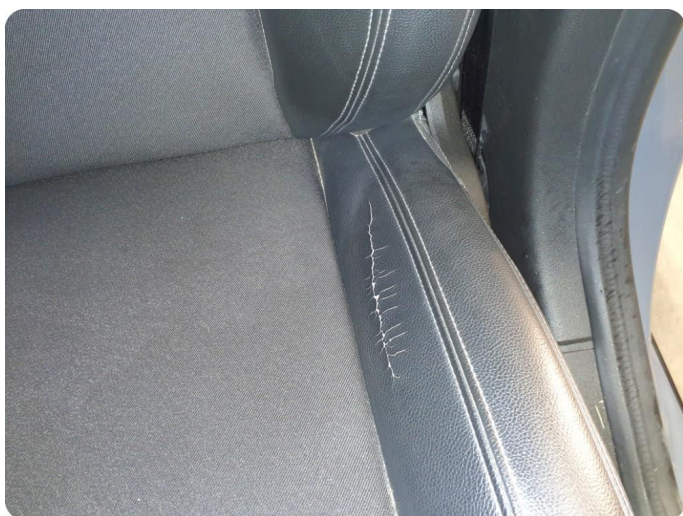
| PUNKT | BESKRIVELSE | PLASSERING |
|---|---|---|
| 6.1 Seter - | Skade på setepute. | venstre foran |

6.1 Skade på setepute

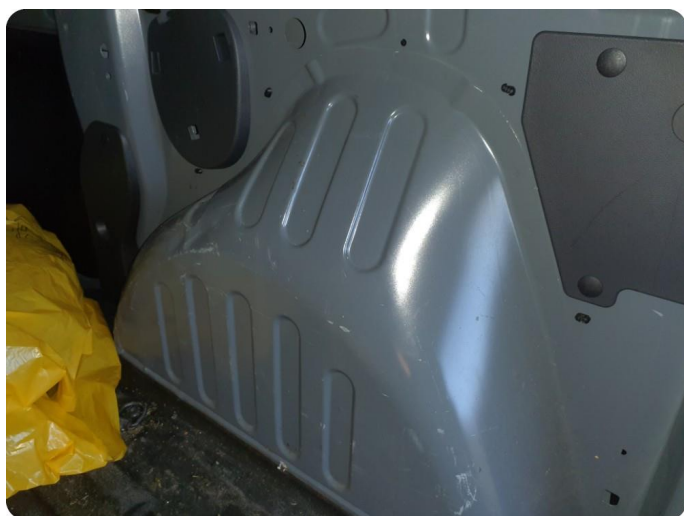
| PUNKT | BESKRIVELSE | PLASSERING |
|---|---|---|
| 6.2 Varerom | noe riper og småbulker, merker og misfarget | |

6.2 Øvrige feil Noe riper og småbulker, merker og misfarget

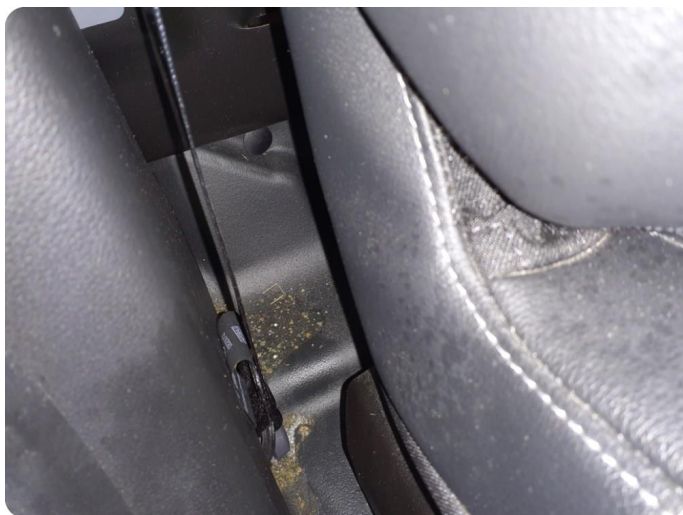
| PUNKT | BESKRIVELSE | PLASSERING |
|---|---|---|
| 7.1 Øvrig utstyr/klargjøring - | Full shine/ bruktbilklargjøring. mugg og div misfarget interiør. | alle |

7.1 Full shine/ bruktbilklargjøring Mugg og div misfarget interiør.
