**SKODA KODIAQ 150 HK AUTOMAT 4X4**
**TESTDATO: 22.09.2025**
**KODE: 1816994**

NBF Tilstandsrapport er utarbeidet av Norges Bilbransjeforbund og Forbrukerrådet.

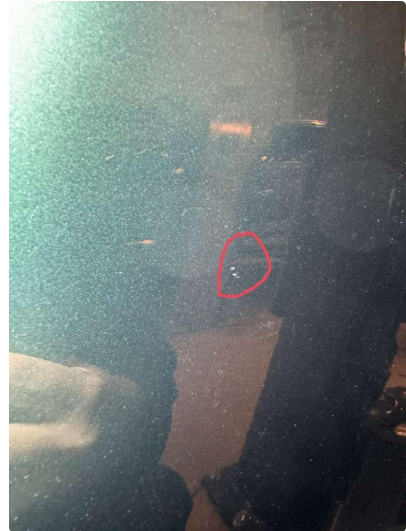
| Punkt | Beskrivelse | Plassering |
|---|---|---|
| 1.1 Dører | ripe | høyre bak |

1.1 Ripe
