VOLKSWAGEN T-ROC 150 HK AUTOMAT 4X4

TESTDATO: 18.09.2025

CHASSISNR: WVGZZA1ZNV108544

NBF Tilstandsrapport er utarbeidet av Norges Bilbransjeforbund og Forbrukerrådet.

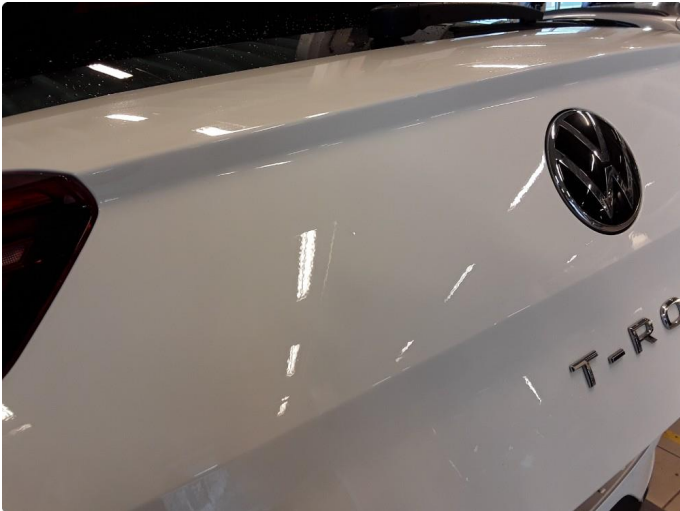
| Punkt | | Beskrivelse | Plassering |
|---|---|---|---|
| 1.2 | Bakluke | Liten steinsprut med korrosjon. | |

1.2 Liten steinsprut med korrosjon.

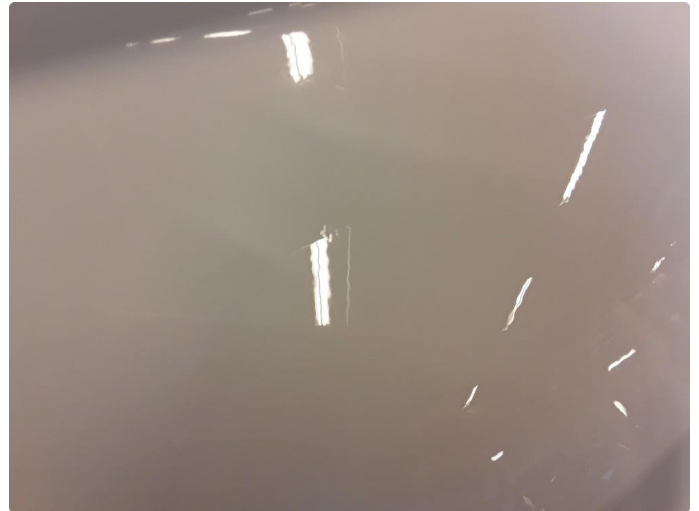
1.2 Liten steinsprut med korrosjon.

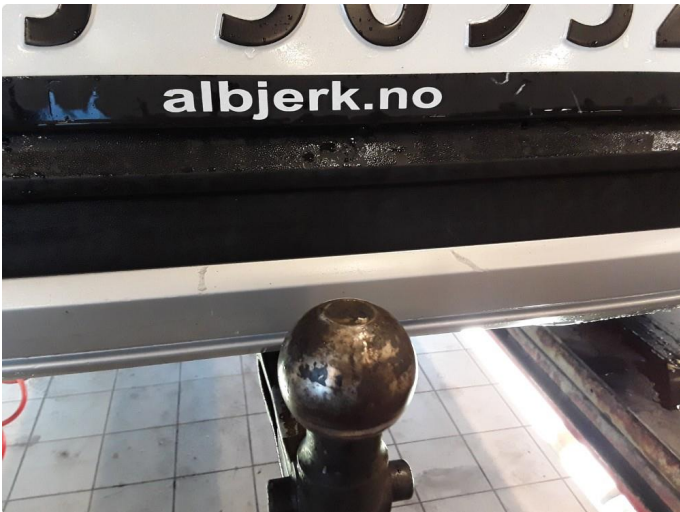
| Punkt | | Beskrivelse | Plassering |
|---|---|---|---|
| 1.3 | Støtfanger | Noe riper nedre del. | |

1.3 Noe riper nedre del.
