VOLKSWAGEN T-ROC 150 HK AUTOMAT 4X4

TESTDATO: 26.09.2025

NBF Tilstandsrapport er utarbeidet av Norges Bilbransjeforbund og Forbrukerrådet.

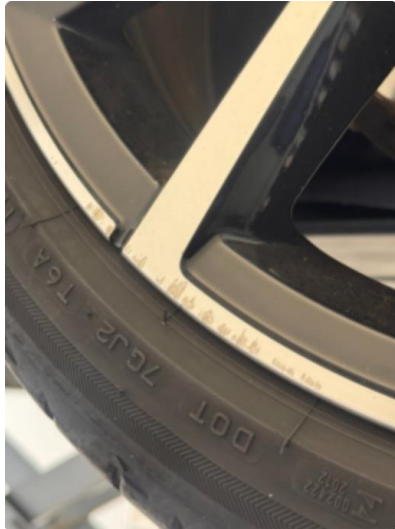
| Punkt | | Beskrivelse | Plassering |
|---|---|---|---|
| 1.2 | Dekk/Felger | Noe kantkjørt sommerfelg. | |

1.2 Noe kantkjørt sommerfelg.

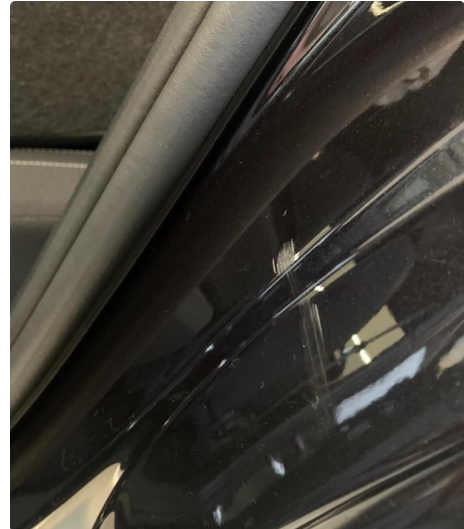
| Punkt | | Beskrivelse | Plassering |
|---|---|---|---|
| 1.3 | Døråpning | Noe riper venstre bak. | |

1.3 Noe riper venstre bak.
