VOLKSWAGEN GOLF FORHJULSDRIFT

KODE: 1821272

CHASSISNR: WVVZZZCD5RW300384

NBF Tilstandsrapport er utarbeidet av Norges Bilbransjeforbund og Forbrukerrådet.

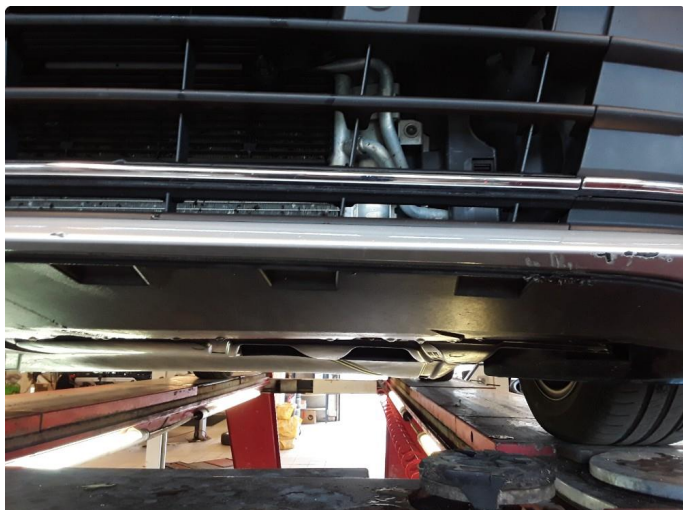
| Punkt | | Beskrivelse | Plassering |
|---|---|---|---|
| 1.2 | Støtfanger | Noen sår og riper. | foran |

1.2 Noen sår og riper.

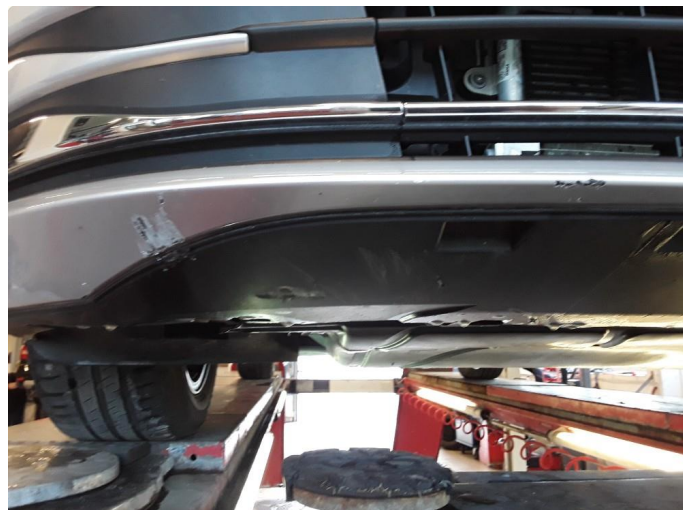
1.2 Noen sår og riper.

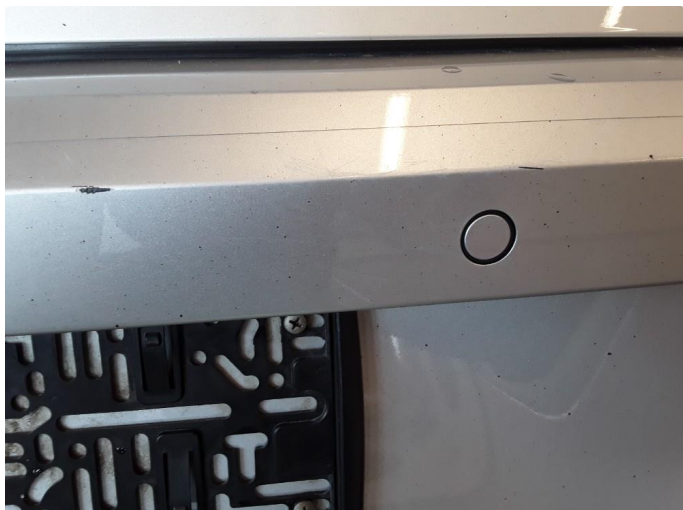
| Punkt | | Beskrivelse | Plassering |
|---|---|---|---|
| 1.3 | Støtfanger | Noe sår og riper. | bak |

1.3 Noe sår og riper.

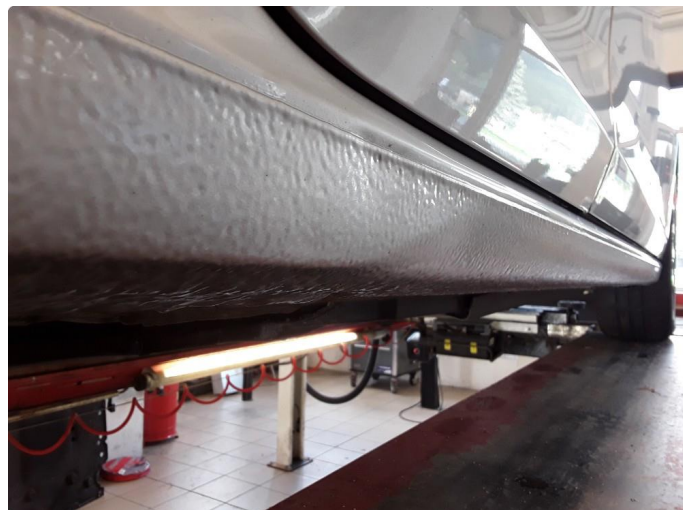
| Punkt | | Beskrivelse | Plassering |
|---|---|---|---|
| 1.4 | Kanal | Liten bulk. | høyre bak |

1.4 Liten bulk.
