VOLKSWAGEN ID.3 BAKHJULSDRIFT

TESTDATO: 01.12.2025

CHASSISNR: WVVZZZE1ZPP001936

NBF Tilstandsrapport er utarbeidet av Norges Bilbransjeforbund og Forbrukerrådet.

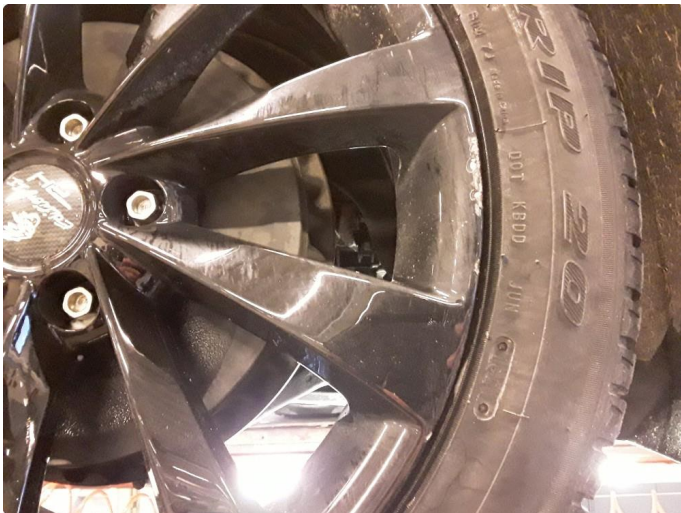
| Punkt | | Beskrivelse | Plassering |
|---|---|---|---|
| 1.2 | Dekk/Felger | Noe kantkjørt vinterfelg. | |

1.2 Noe kantkjørt vinterfelg.
