TOYOTA YARIS 101 HK AUTOMAT FORHJULSDRIFT

TESTDATO: 03.12.2025

NBF Tilstandsrapport er utarbeidet av Norges Bilbransjeforbund og Forbrukerrådet.

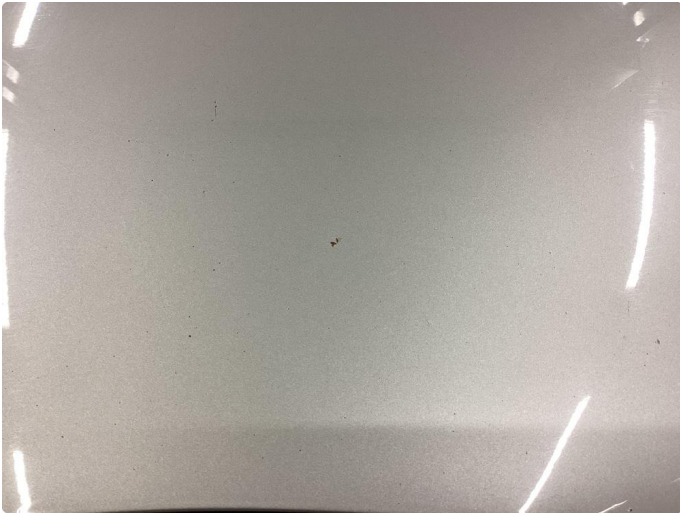
| Punkt | | Beskrivelse | Plassering |
|---|---|---|---|
| 1.1 | Panser | noe steinsprut med rust | |

1.1 Noe steinsprut med rust

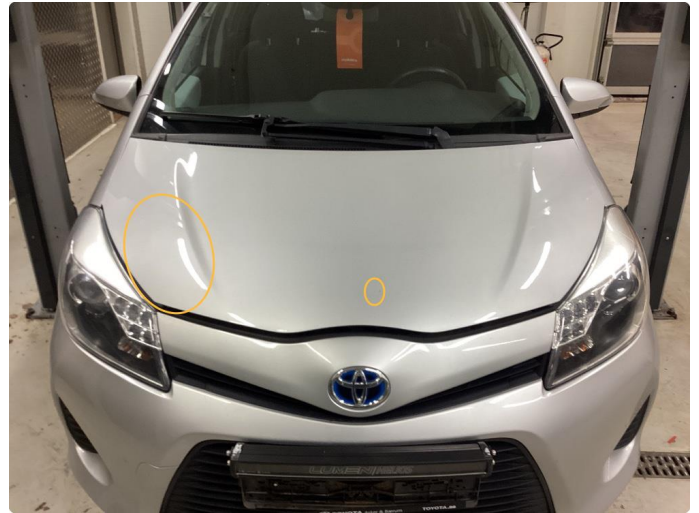
1.1 Noe steinsprut med rust

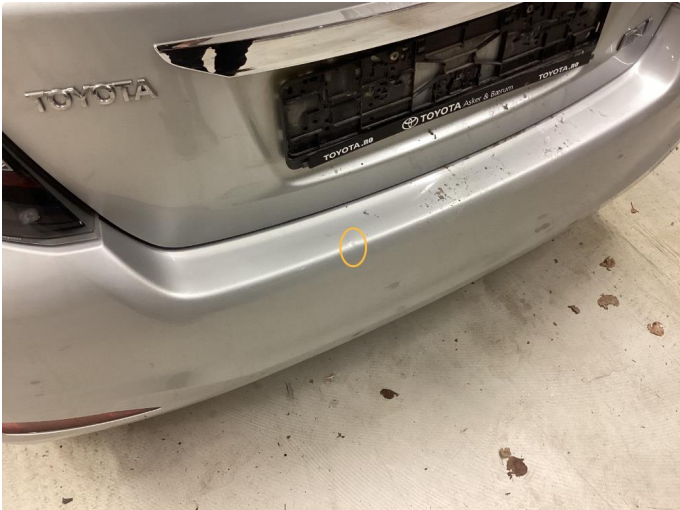
| Punkt | | Beskrivelse | Plassering |
|---|---|---|---|
| 1.2 | Støtfanger | bulk med lakkskade | |

1.2 Bulk med lakkskade
