SKODA ENYAQ BAKHJULSDRIFT

TESTDATO: 01.12.2025

CHASSISNR: TMBJC9NY2PF020837

NBF Tilstandsrapport er utarbeidet av Norges Bilbransjeforbund og Forbrukerrådet.

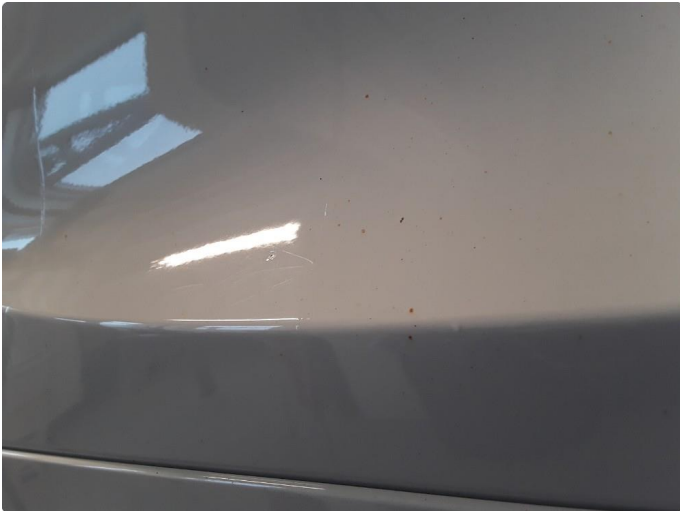
| Punkt | Beskrivelse | Plassering |
|---|---|---|
| 1.2 Dører | Liten steinsprut med korrosjon venstre fordør. | |

1.2 Liten steinsprut med korrosjon venstre fordør.

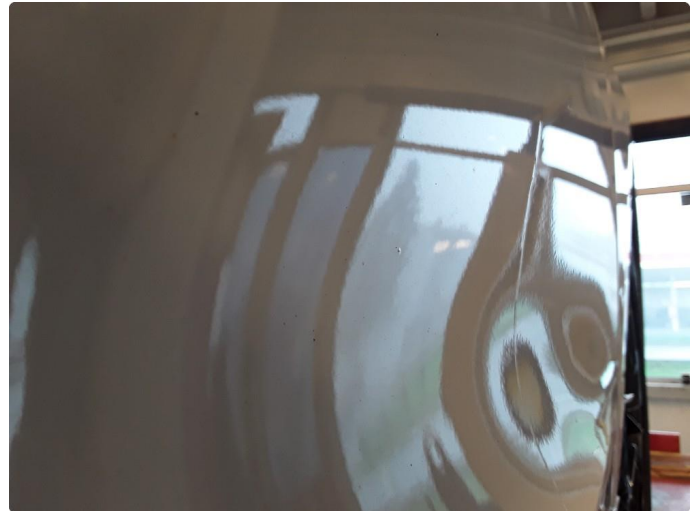
| Punkt | Beskrivelse | Plassering |
|---|---|---|
| 1.3 Dører | Liten steinsprut med korrosjon høyre fordør. | |

1.3 Liten steinsprut med korrosjon høyre fordør.

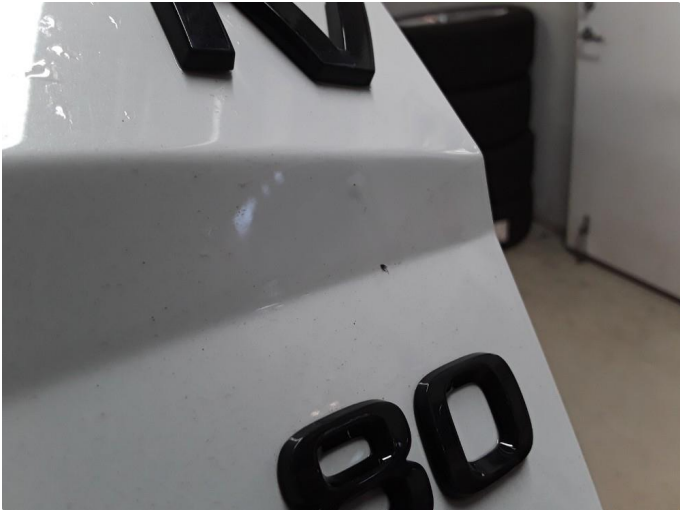
| Punkt | Beskrivelse | Plassering |
|---|---|---|
| 1.4 Bakluke | Liten steinsprut med korrosjon. | |

1.4 Liten steinsprut med korrosjon.

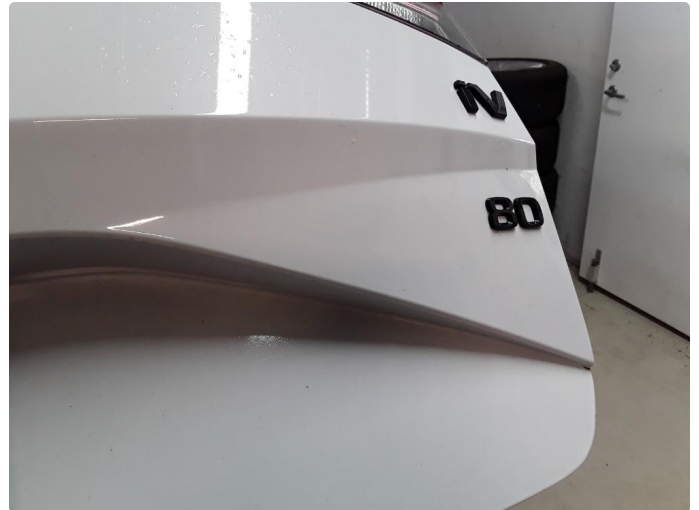
1.4 Liten steinsprut med korrosjon.

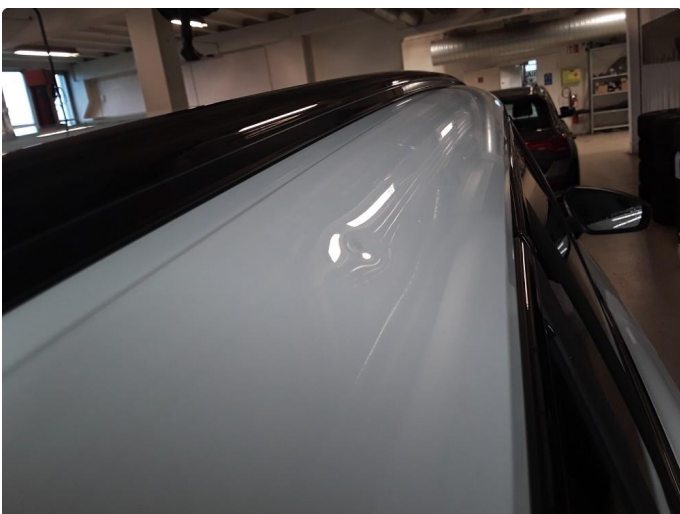
| Punkt | Beskrivelse | Plassering |
|---|---|---|
| 1.5 Tak | Liten bulk. Blir forsøkt med bulkfix. | |

1.5 Liten bulk. Blir forsøkt med bulkfix.

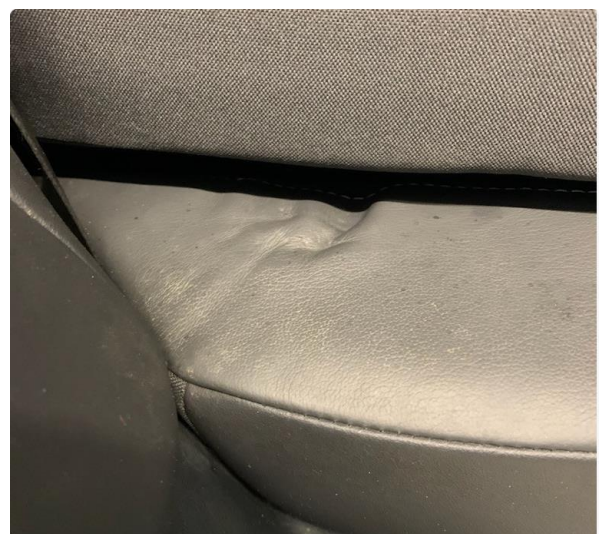
| Punkt | Beskrivelse | Plassering |
|---|---|---|
| 2.1 Seter | Noe merker i høyre setepute bak. | |

2.1 Noe merker i høyre setepute bak.
