# NAF Bruktbiltest

**Testdato**  
13.11.2025

| <b>Bilmerke</b> | Iveco | <b>Motorstørrelse</b> | 2287 cm <sup>3</sup> |
| <b>Modell</b> | 35S16 | <b>Motoreffekt</b> | 115 kW |

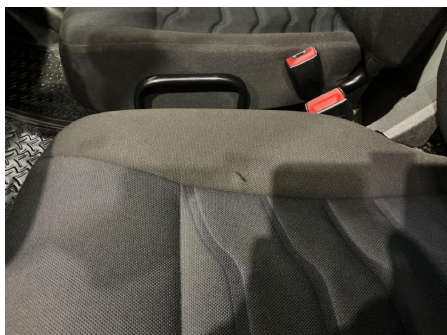
**1. Seter**

| Ref.Id | Repareres | Resultat | Beskrivelse |
|---|---|---|---|
| 98.3 | Seter | Hull/rift gjennom setetrekk: | Venstre foran |

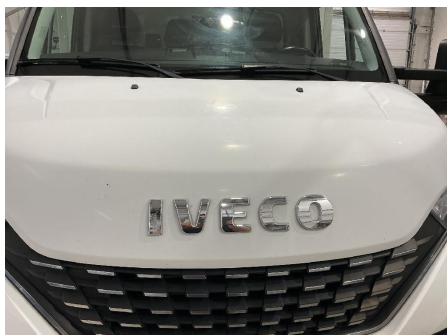
**7. Panser**

| Ref.Id | Repareres | Resultat | Beskrivelse |
|---|---|---|---|
| 86.12 | | Steinsprut/lakksår | Panser |

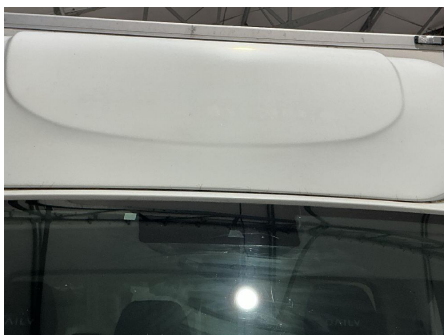
**8. Tak**

| Ref.Id | Repareres | Resultat | Beskrivelse |
|---|---|---|---|
| 86.4 | | Skadet: | Støtfanger foran, Tak |

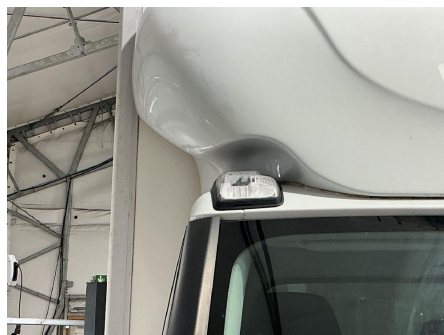
**9. Markeringslys/-lykter**

| Ref.Id | Repareres | Resultat | Beskrivelse |
|---|---|---|---|
| 18.8 | Markeringslys/-lykter | Dråper/vann i lykt | Høyre foran |

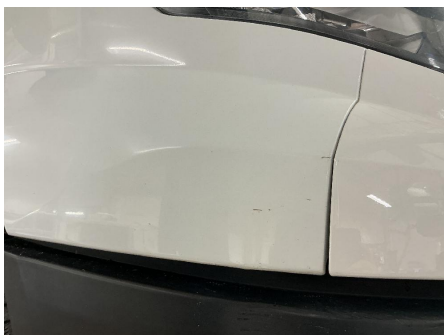
**11. Høyre forskjerm**

| Ref.Id | Repareres | Resultat | Beskrivelse |
|---|---|---|---|
| 86.1 | Lakk / karosseri utvendig | Bulk (er): | Høyre forskjerm |
| 86.3 | | Lakkriper: | Høyre forskjerm, Venstre fordør |
