SUZUKI ACROSS 4X4

TESTDATO: 01.12.2025

NBF Tilstandsrapport er utarbeidet av Norges Bilbransjeforbund og Forbrukerrådet.

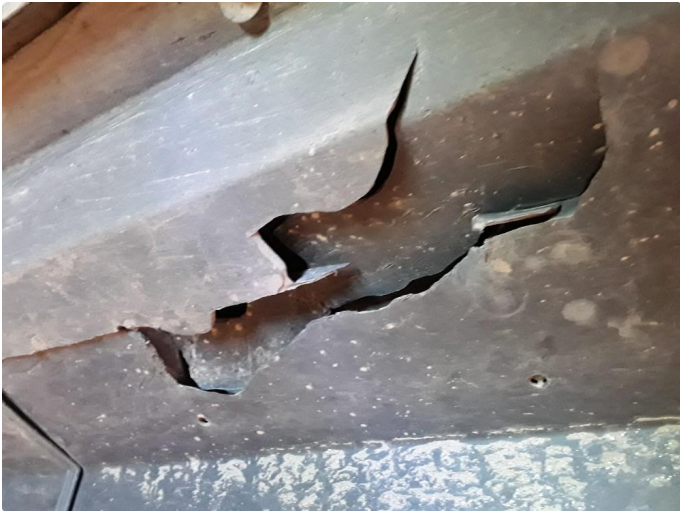
| Punkt | Beskrivelse | Plassering |
|---|---|---|
| 1.1 Under bil | Noe skadet deksel under vogn. | |

1.1 Noe skadet deksel under vogn.

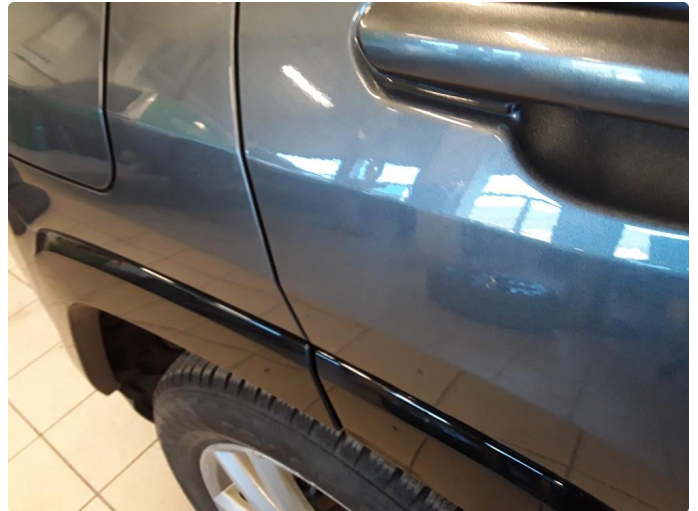
| Punkt | Beskrivelse | Plassering |
|---|---|---|
| 1.2 Dører | Liten bulk. Blir forsøkt med bulkfix. | høyre bak |

1.2 Liten bulk. Blir forsøkt med bulkfix.

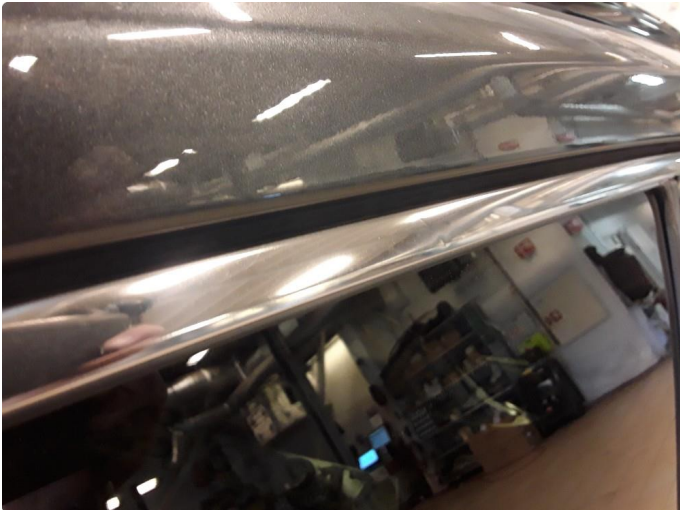
| Punkt | Beskrivelse | Plassering |
|---|---|---|
| 1.3 Dører | Liten bulk på list. | venstre bak |

1.3 Liten bulk på list.

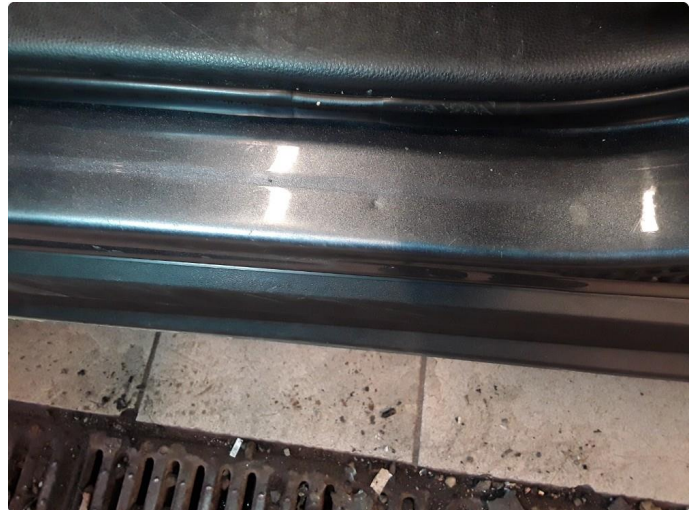
| Punkt | Beskrivelse | Plassering |
|---|---|---|
| 1.4 Døråpning | Liten bulk. | venstre foran |

1.4 Liten bulk.

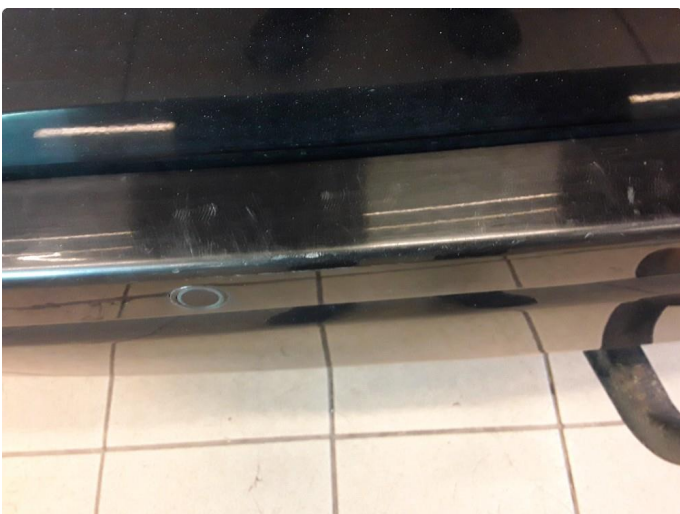
| Punkt | Beskrivelse | Plassering |
|---|---|---|
| 1.5 Støtfanger | Noen riper og sår. | bak |

1.5 Noen riper og sår.

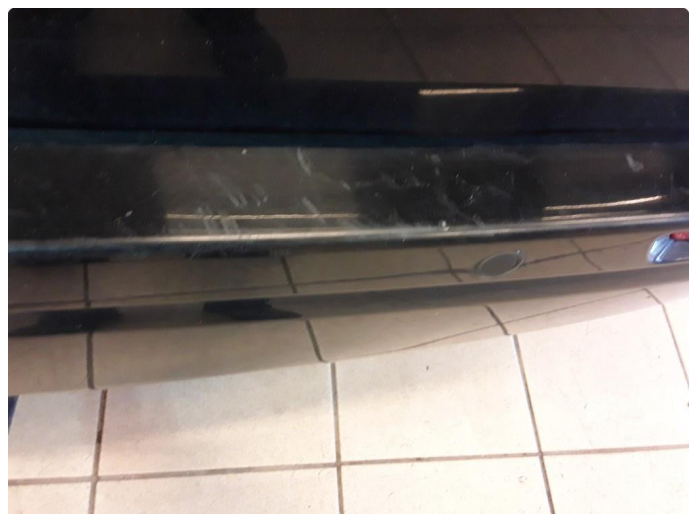
1.5 Noen riper og sår.

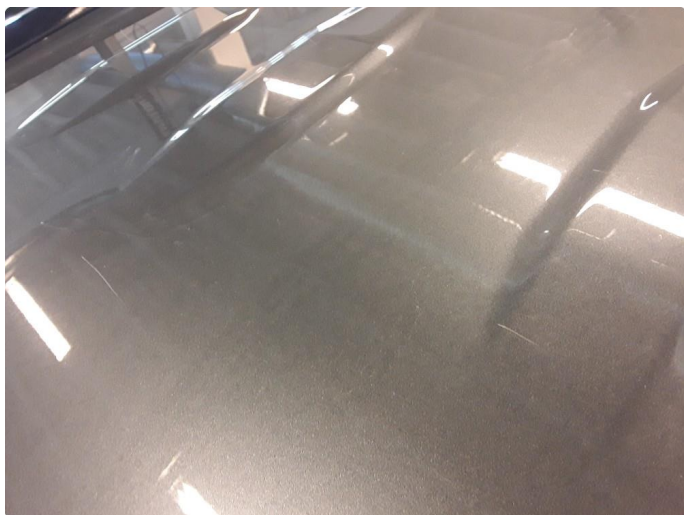
| Punkt | Beskrivelse | Plassering |
|---|---|---|
| 1.6 Tak | Noe riper. | |

1.6 Noe riper.

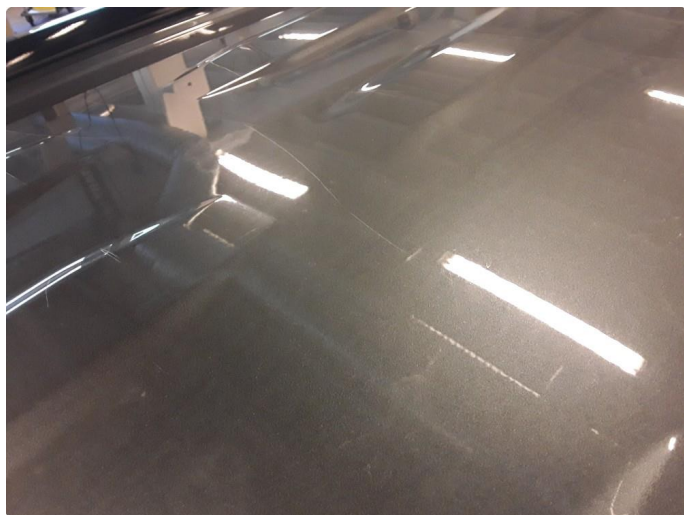
1.6 Noe riper.

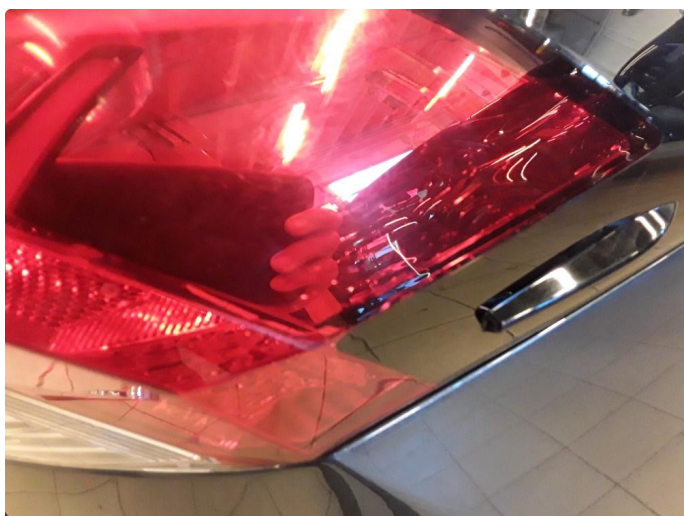
| Punkt | Beskrivelse | Plassering |
|---|---|---|
| 2.1 Lys bak | Noe krakelering i plast. | høyre bak |

2.1 Noe krakelering i plast.
