# NAF Bruktbiltest

**Testdato**  
01.12.2025

| Modell | Model X | Motoreffekt | 193 kW |
| Registreringsnr. | EK25374 | Drivstofftype | Elektrisk |

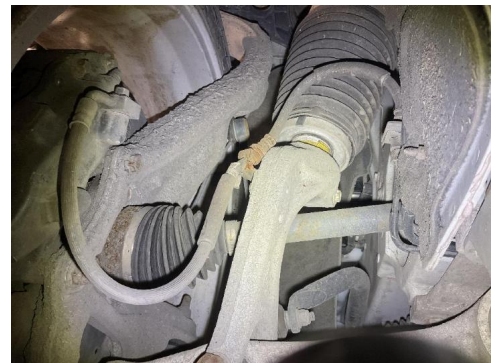
30. Bremseslanger

| Ref.Id | Repareres | Resultat | Beskrivelse |
|---|---|---|---|
| 13.7 | Bremseslanger | * Skadet innfesting for bremseslange - venstre foran. | |

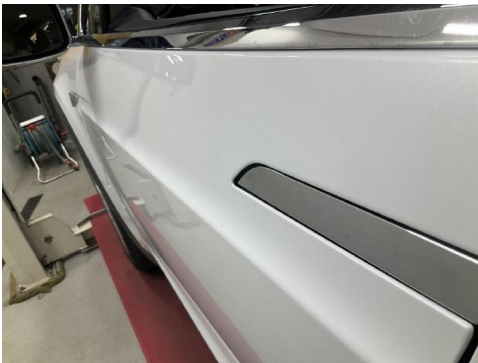
31. Dør-/panseråpner

| Ref.Id | Opplysning | Resultat | Beskrivelse |
|---|---|---|---|
| 83.22 | Dør-/panseråpner | * Utvendig døråpner venstre foran - flukter ikke med dør. | |

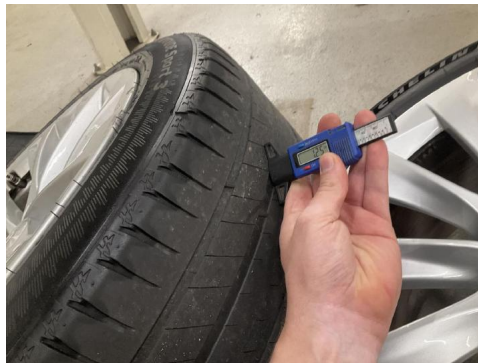
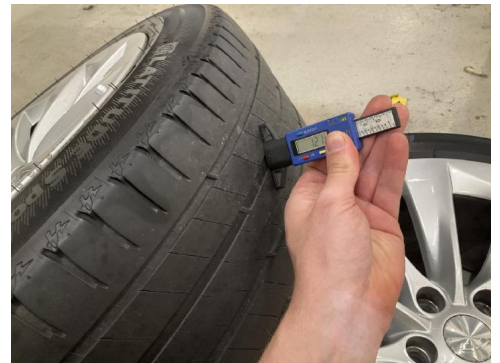
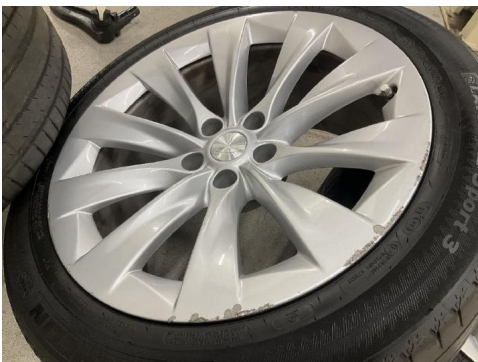
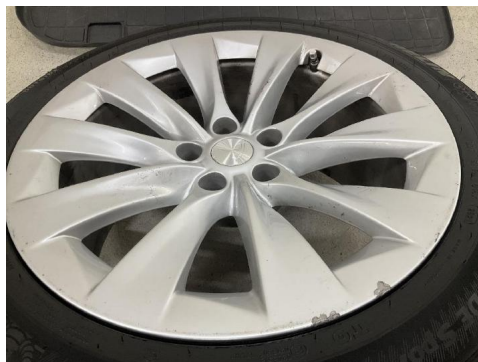
| Ref.Id | Repareres | Resultat | Beskrivelse |
|---|---|---|---|
| 67.9 | Ekstra hjulsett | Mønsterdybde under 1,6mm for sommerdekk og 3,0mm for vinterdekk: | 2 dekk |

| Ref.Id | Opplysning | Resultat | Beskrivelse |
|---|---|---|---|
| 67.28 | Ekstra hjulsett | Ripe/slitasje | 2 felger |

| Ref.Id | Punkt | Fråse | Måleverdi |
|---|---|---|---|
| 67.1 | Ekstra hjulsett | Mønsterdybde | 1,20 mm |
| 67.3 | | Mønsterdybde | 1,20 mm |

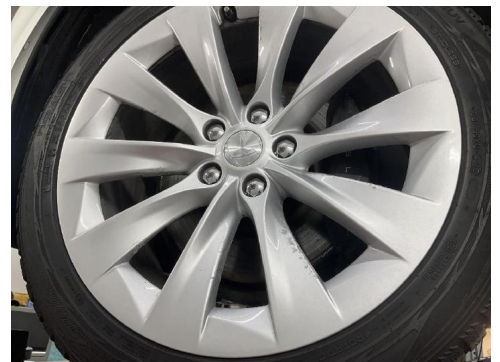
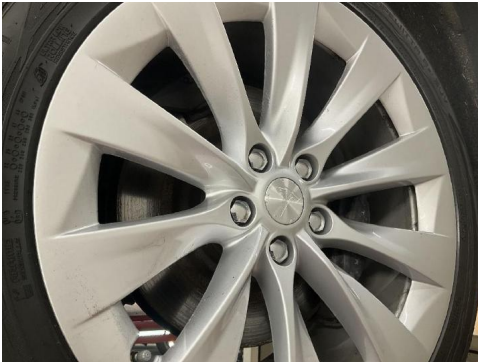
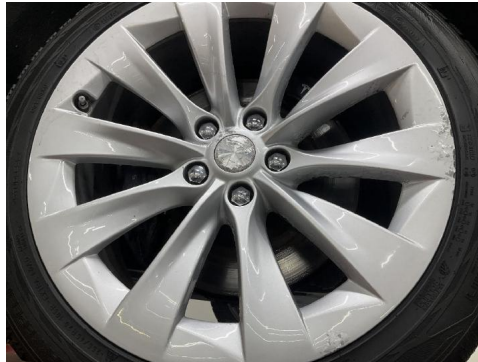
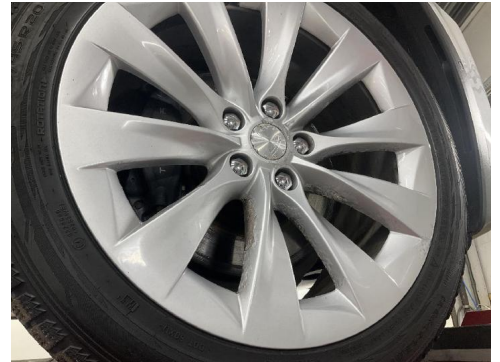
| Ref.Id | Opplysning | Resultat | Beskrivelse |
|---|---|---|---|
| 66.11 | Felg | Oksidering / oksidert felg | Høyre bak, Høyre foran |
| 66.12 | | Påbegynnende oksidering: | Venstre foran, Venstre bak |

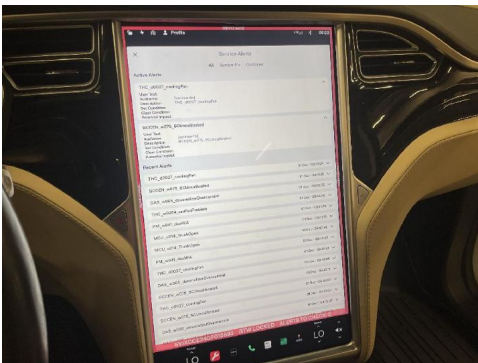
40. Full systemskann

| Ref.Id | Opplysning | Resultat | Beskrivelse |
|---|---|---|---|
| 23.5 | Full systemskann | Ikke avlest grunnet kommunikasjonsproblemer med styresystemer | |

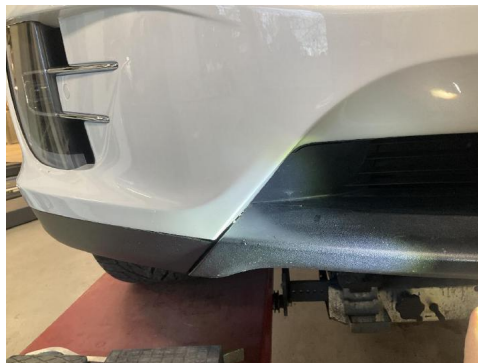
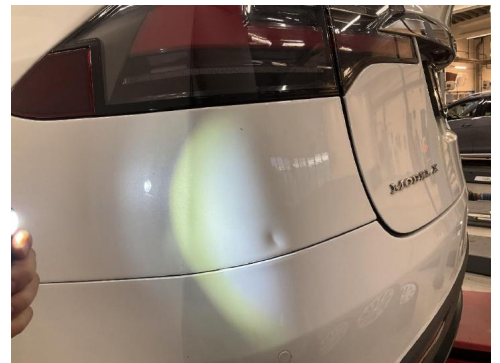
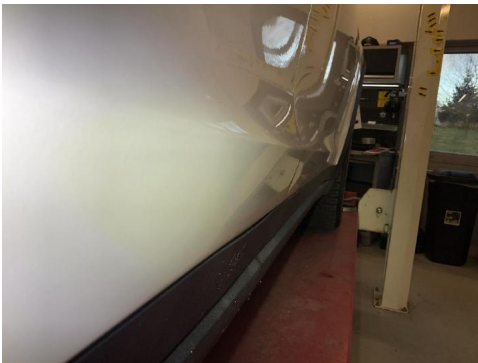
| Ref.Id | Repareres | Resultat | Beskrivelse |
|---|---|---|---|
| 86.6 | Lakk / karosseri utvendig | Pyntelist løs, skadet eller mangler: | Høyre bakdør |

| Ref.Id | Opplysning | Resultat | Beskrivelse |
|---|---|---|---|
| 86.18 | Lakk / karosseri utvendig | Diverse småbulker/lakkriper | |
| 86.35 | | * Bobler i chromelist - bakluke. | |

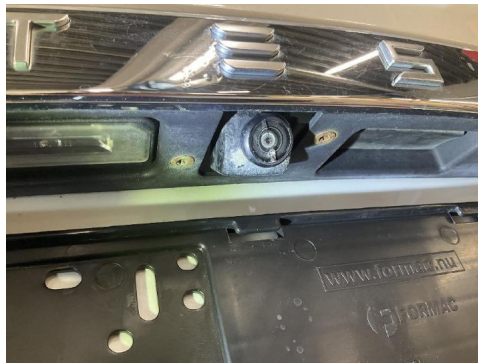
44. Radio / Multimedia

| Ref.Id | Repareres | Resultat | Beskrivelse |
|---|---|---|---|
| 46.9 | Radio / Multimedia | * Ryggekamera har skadet linse. | |

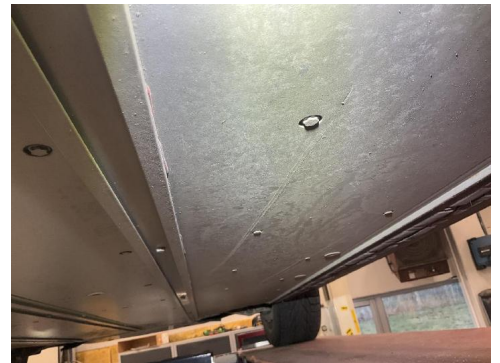
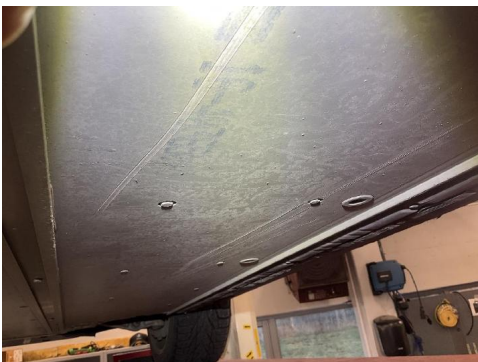
| Ref.Id | Opplysning | Resultat | Beskrivelse |
|---|---|---|---|
| 64.8 | Utv. tilstand fremdriftsbatteri elbil/hybrid | Skadet batterideksel: | |
