# NAF Bruktbiltest

**Testdato**  
01.12.2025

| <b>Bilmerke</b> | KIA | <b>Motorstørrelse</b> | - cm <sup>3</sup> |
| <b>Modell</b> | SOUL | <b>Motoreffekt</b> | 26 kW |

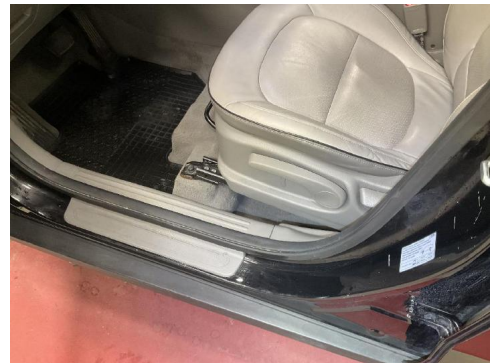
33. Døråpning

| Ref.Id | Opplysning | Resultat | Beskrivelse |
|---|---|---|---|
| 97.5 | Døråpning | Sår eller skade: | Venstre fordør, Høyre fordør, Høyre bakdør, Venstre bakdør |

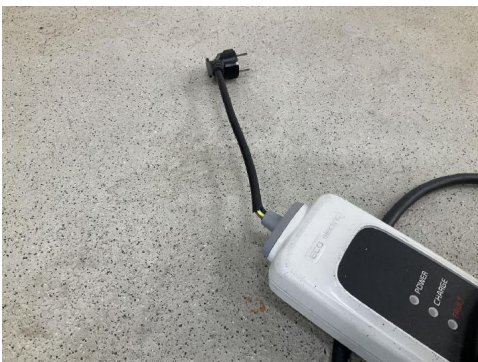
34. Ladekabel elbil/hybrid

| Ref.Id | Repareres | Resultat | Beskrivelse |
|---|---|---|---|
| 62.3 | Ladekabel elbil/hybrid | Ladekabel skadet | |

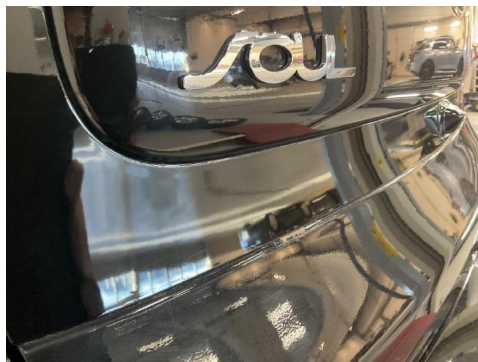
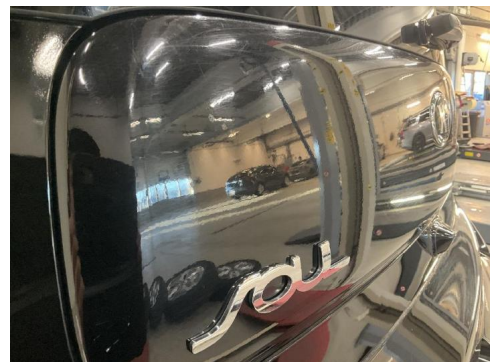
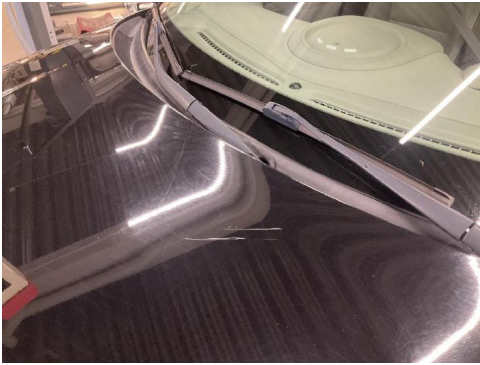
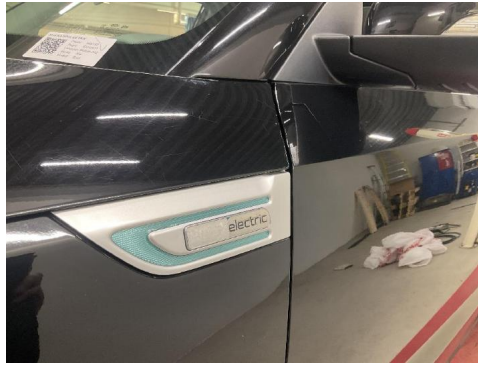
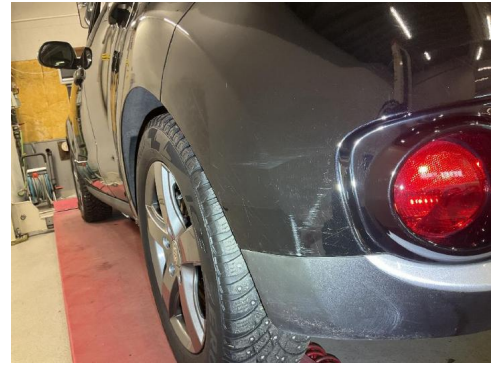
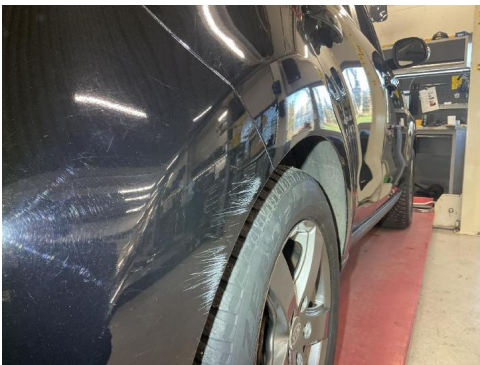
| Ref.Id | Opplysning | Resultat | Beskrivelse |
|---|---|---|---|
| 86.17 | Lakk / karosseri utvendig | Lakkriper: | Støtfanger foran, Panser, Støtfanger bak |
| 86.18 | | Diverse småbulker/lakkriper | |
| 86.22 | | Små lakkblærer: | Bakluke |
| 86.25 | | Rustangrep: | Venstre bakdør, Bakluke |
| 86.31 | | Bilen har noe penselflekking av steinsprut/riper i lakk | |
| 86.35 | | * Flasset lakk på emblem - panser og venstre forskjerm. | |

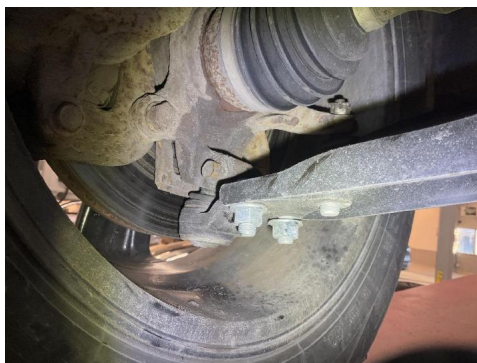
50. Opphengs- / bærearmer foraksel

| Ref.Id | Repareres | Resultat | Beskrivelse |
|---|---|---|---|
| 78.7 | Opphengs- / bærearmer foraksel | * Løs bolt til bærekule - nedre høyre side. | |

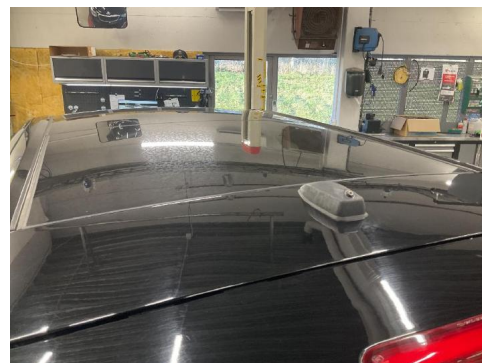
51. Radio / Multimedia

| Ref.Id | Repareres | Resultat | Beskrivelse |
|---|---|---|---|
| 46.9 | Radio / Multimedia | * Mangler antennenpisk. | |

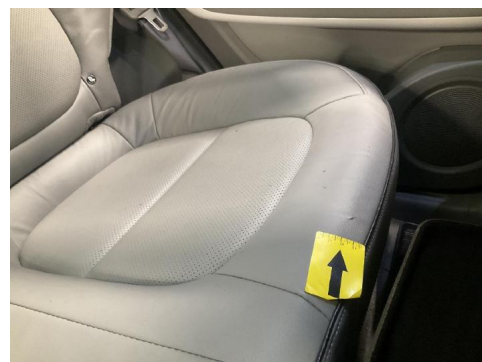
60. Seter

| Ref.Id | Repareres | Resultat | Beskrivelse |
|---|---|---|---|
| 98.3 | Seter | Hull/rift gjennom setetrekk: | Venstre bak |

| Ref.Id | Opplysning | Resultat | Beskrivelse |
|---|---|---|---|
| 98.9 | Seter | * Noe slitasje på setetrekk - begge sider foran. | |

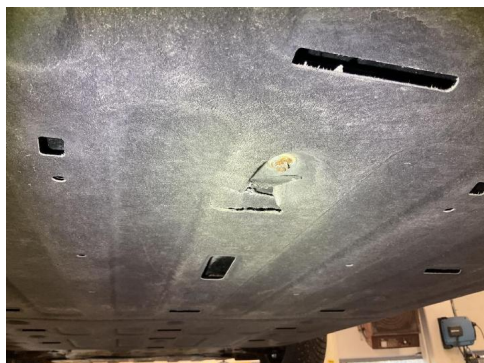
61. Utv. tilstand fremdriftsbatteri elbil/hybrid

| Ref.Id | Opplysning | Resultat | Beskrivelse |
|---|---|---|---|
| 64.8 | Utv. tilstand fremdriftsbatteri elbil/hybrid | Skadet batterideksel: | |
