# NAF Bruktbiltest

**Testdato**  
19.08.2025

**Bilmerke** Tesla  
**Modell** Model 3  
**Type** 003  
**Registreringsnr.** EB20324  
**Understellsnr.** 5YJ3E7EC8LF580761  
**Km.stand.** 168225  
**Farge** Hvit  
**Karosseritype** Sedan

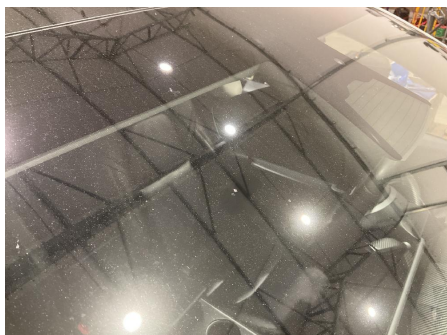
**1. Frontrute**

| Ref.Id | Repareres | Resultat | Beskrivelse |
|---|---|---|---|
| 81.2 | Frontrute | En eller flere steinsprutrosetter som ikke er<br>utbedret<br>• Reparasjonsmetode: Reparasjon | |

| Ref.Id | Opplysning | Resultat | Beskrivelse |
|---|---|---|---|
| 81.9 | Frontrute | Noe steinsprut | |

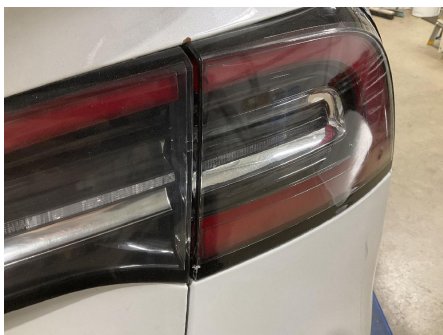
**2. Lys**

| Ref.Id | Repareres | Resultat | Beskrivelse |
|---|---|---|---|
| 17.12 | Lys | Krakerert lykteglass | Høyre baklys |

| Ref.Id | Opplysning | Resultat | Beskrivelse |
|---|---|---|---|
| 17.30 | Lys | Krakerert lykteglass | Venstre baklys |

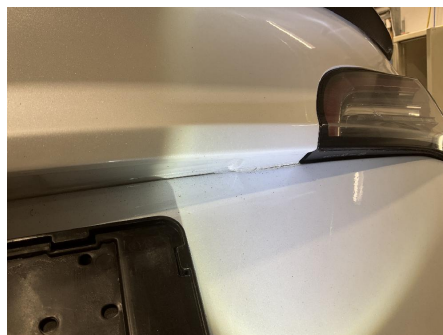
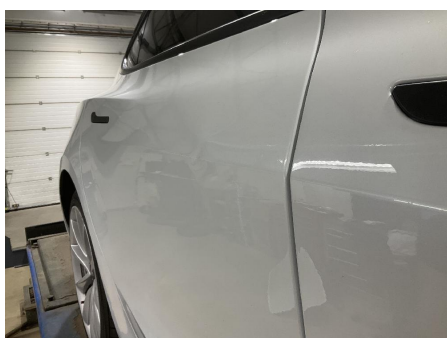
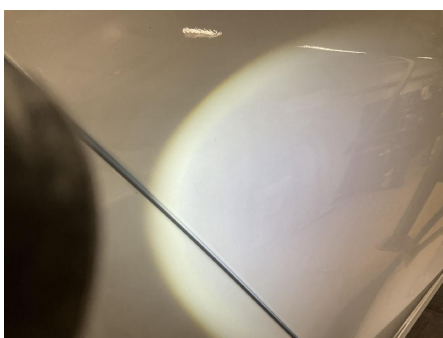
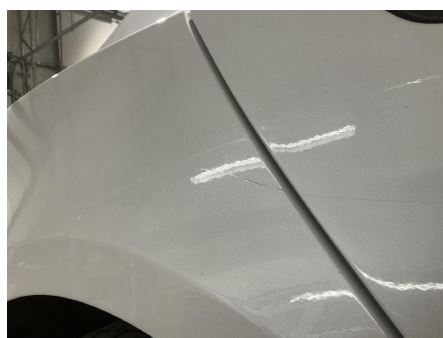
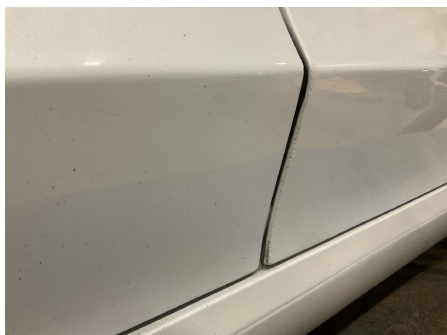
**3. Lakk / karosseri utvendig**

| Ref.Id | Repareres | Resultat | Beskrivelse |
|---|---|---|---|
| 86.1 | Lakk / karosseri utvendig | Bulk (er): | Høyre bakdør |
| 86.3 | | Lakkriper: | Høyre bakdør, Høyre<br>baksjerm |
| 86.12 | | Steinsprut/lakksår | Bakluke, Venstre bakdør |

| Ref.Id | Opplysning | Resultat | Beskrivelse |
|---|---|---|---|
| 86.25 | | Rustangrep: | Høyre forskjerm |
| 86.31 | | Bilen har noe penselflekking av<br>steinsprut/riper i lakk | |
