VOLKSWAGEN ID.3 BAKHJULSDRIFT

TESTDATO: 01.12.2025

NBF Tilstandsrapport er utarbeidet av Norges Bilbransjeforbund og Forbrukerrådet.

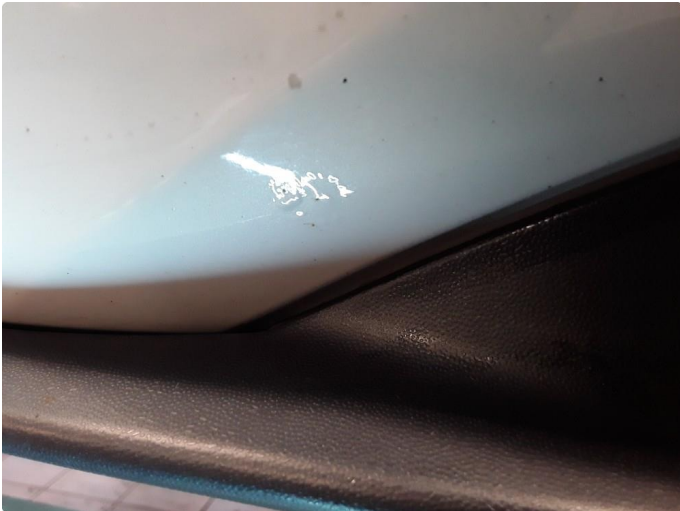
| Punkt | Beskrivelse | Plassering |
|---|---|---|
| 1.2 Skjermer | Liten steinsprut med korrosjon. | høyre bak |

1.2 Liten steinsprut med korrosjon.

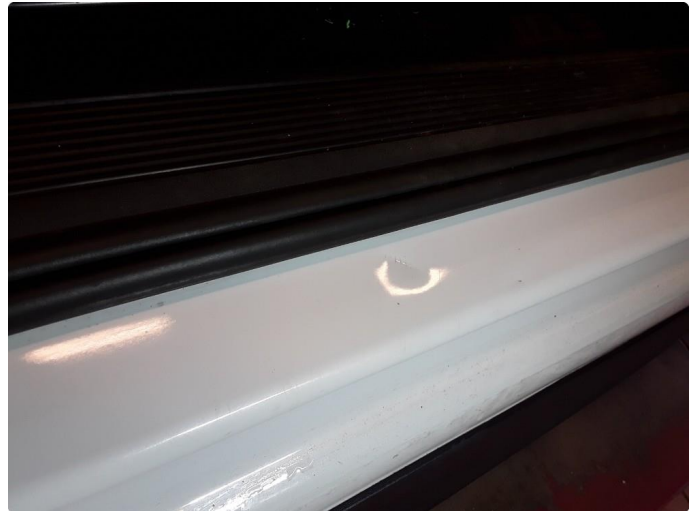
| Punkt | Beskrivelse | Plassering |
|---|---|---|
| 1.3 Døråpning | Liten bulk. | høyre foran |

1.3 Liten bulk.

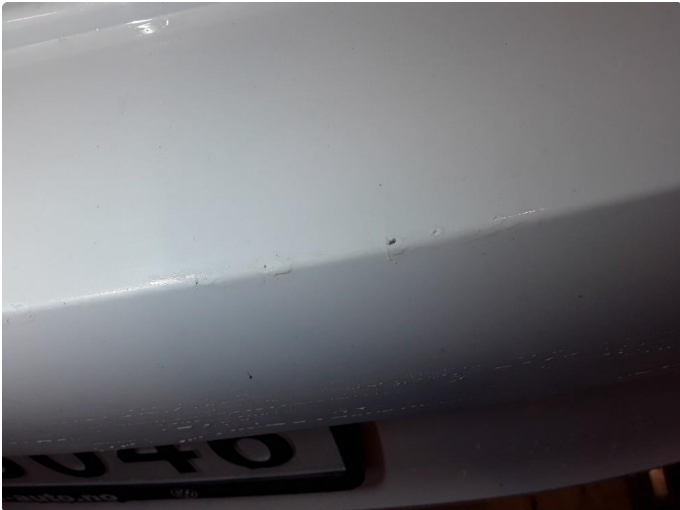
| Punkt | Beskrivelse | Plassering |
|---|---|---|
| 1.4 Støtfanger | Noen riper og sår. | bak |

1.4 Noen riper og sår.

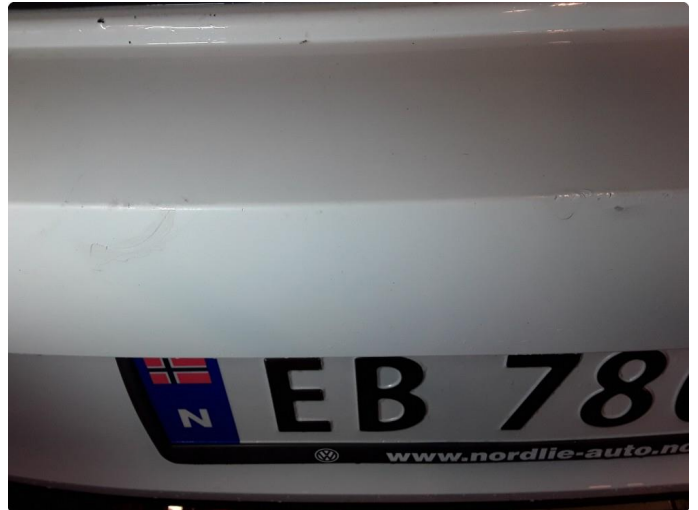
1.4 Noen riper og sår.
