# NAF Bruktbiltest

**Testdato**  
01.12.2025

| Bilmerke | Hyundai | Motorstørrelse | - cm <sup>3</sup> |
| Modell | IONIQ | Motoreffekt | 100 kW |

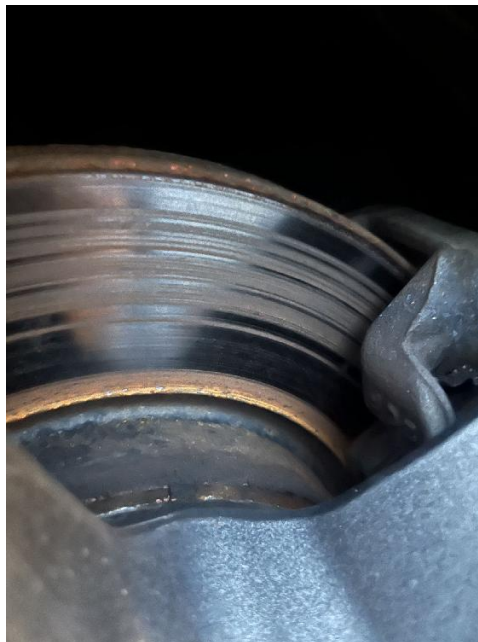
29. Bremseskiver

| Ref.Id | Opplysning | Resultat | Beskrivelse |
|---|---|---|---|
| 6.16 | Bremsekiver | Overflaterust eller mindre enn 25% av overflaten rustet | Begge sider foran |

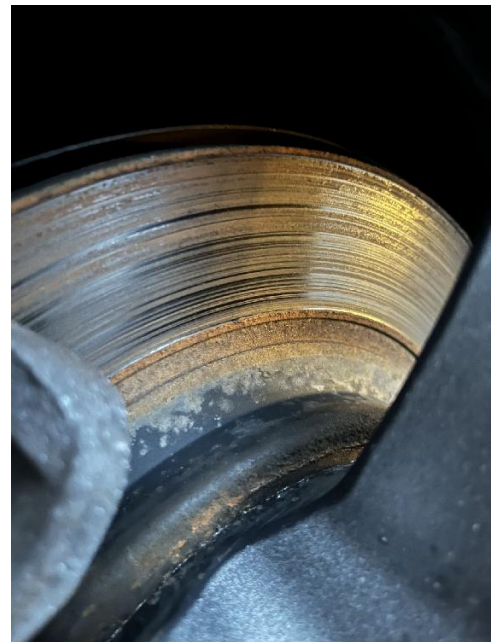
30. Bremseskiver

| Ref.Id | Opplysning | Resultat | Beskrivelse |
|---|---|---|---|
| 6.17 | | Overflaterust eller mindre enn 50% av overflaten rustet | Begge sider bak |

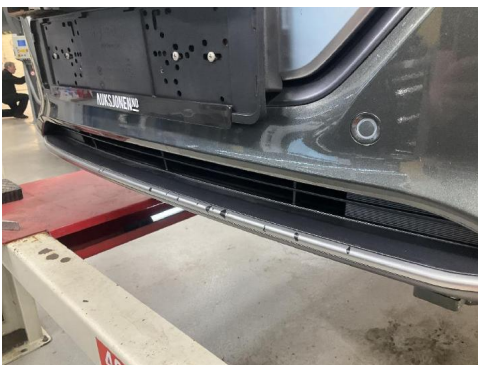
31. Lakk / karosseri utvendig

| Ref.Id | Opplysning | Resultat | Beskrivelse |
|---|---|---|---|
| 86.17 | Lakk / karosseri utvendig | Lakkriper: | Støtfanger foran |
| 86.18 | | Diverse småbulker/lakkriper | |
| 86.21 | | Steinsprut: | Panser, Støtfanger foran |

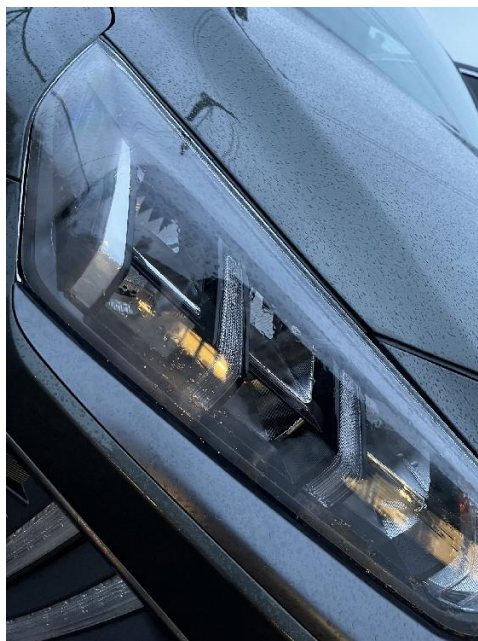
32. Lys

| Ref.Id | Opplysning | Resultat | Beskrivelse |
|---|---|---|---|
| 17.33 | Lys | * Etter prøvekjøring er det noe duggdannelse i hovedlamper - begge sider foran. | |
