# NAF Bruktbiltest

**Testdato**  
01.12.2025

| <b>Modell</b> | Model 3 | <b>Motoreffekt</b> | 150 kW |
| <b>Registreringsnr.</b> | EV54740 | <b>Drivstofftype</b> | Elektrisk |

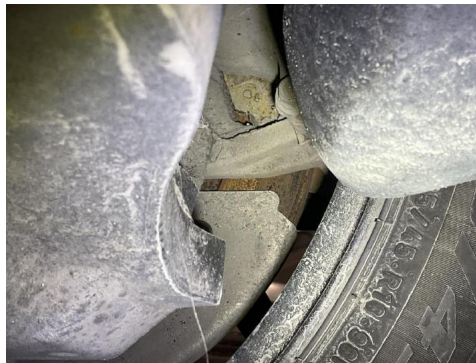
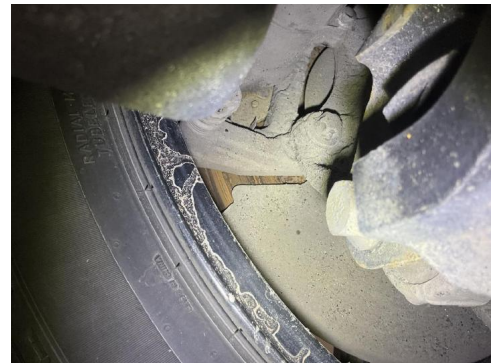
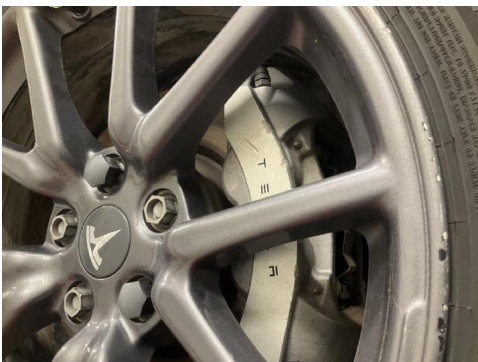
32. Bremseskiver

| Ref.Id | Repareres | Resultat | Beskrivelse |
|---|---|---|---|
| 6.10 | Bremseskiver | Rust på bremseskive: | Venstre bak, Høyre bak |

| Ref.Id | Opplysning | Resultat | Beskrivelse |
|---|---|---|---|
| 6.16 | Bremseskiver | Overflaterust eller mindre enn 25% av overflaten rustet | Begge sider foran |
| 6.20 | | * Merker i kaliper - venstre foran. | |

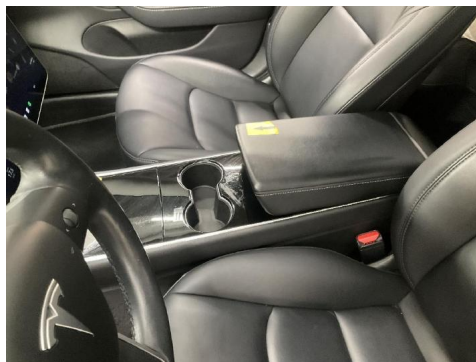
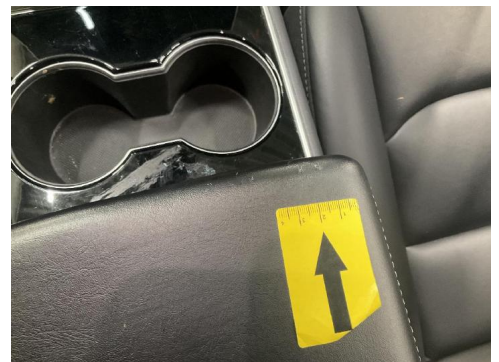
35. Dashbord / midtkonsoll

| Ref.Id | Opplysning | Resultat | Beskrivelse |
|---|---|---|---|
| 91.4 | Dashbord / midtkonsoll | Liten skade: | Midtkonsoll |

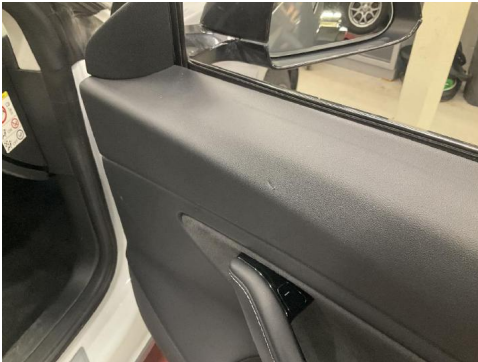
37. Dørtrekk

| Ref.Id | Opplysning | Resultat | Beskrivelse |
|---|---|---|---|
| 96.4 | Dørtrekk | Liten skade i dørtrekk: | Høyre fordør |

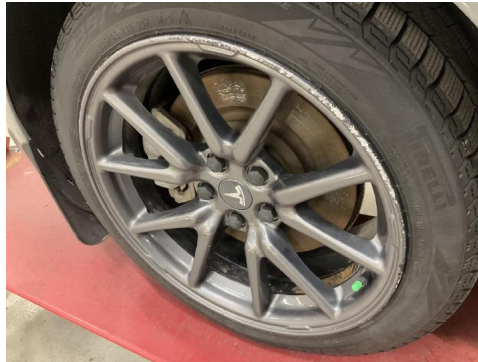
38. Felg

| Ref.Id | Repareres | Resultat | Beskrivelse |
|---|---|---|---|
| 66.8 | Felg | Vesentlig ripe / hakk inn til grunnmaterialet: | Høyre bak |

| Ref.Id | Opplysning | Resultat | Beskrivelse |
|---|---|---|---|
| 66.10 | Felg | Ripe/slitasje på felg | Venstre foran, Venstre bak, Høyre foran |

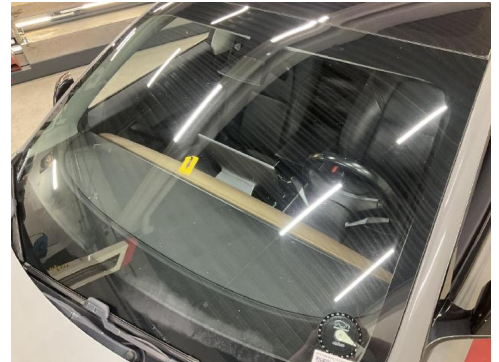
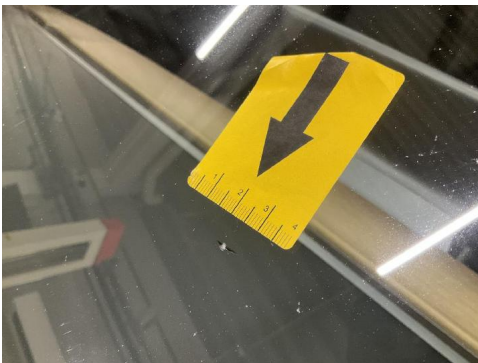
39. Frontrute

| Ref.Id | Repareres | Resultat | Beskrivelse |
|---|---|---|---|
| 81.2 | Frontrute | En eller flere steinsprutrosetter som ikke er utbedret <ul style="list-style-type: none"><li>Reparasjonsmetode:Reparasjon</li></ul> | |

| Ref.Id | Opplysning | Resultat | Beskrivelse |
|---|---|---|---|
| 81.9 | Frontrute | Noe steinsprut | |

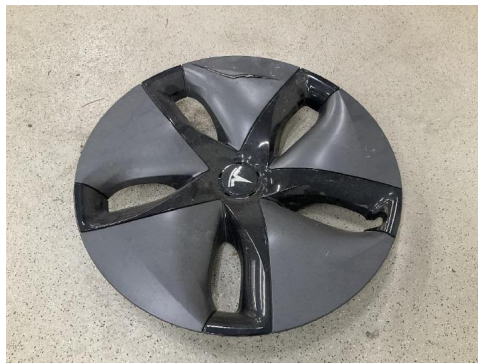
41. Hjulkapsler/navkopper

| Ref.Id | Repareres | Resultat | Beskrivelse |
|---|---|---|---|
| 70.3 | Hjulkapsler/navkopper | Hjulkapsel som ikke fremstår hel og komplett pga. sprekker, defekter, skader og/eller mangler, skift: 1 hjulkapsel | |

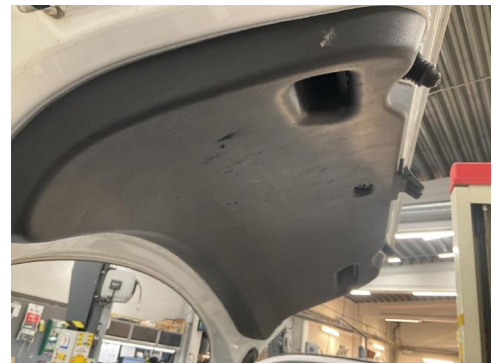
42. Interiør generelt

| Ref.Id | Opplysning | Resultat | Beskrivelse |
|---|---|---|---|
| 103.6 | Interiør generelt | * Div riper i deksler, | |

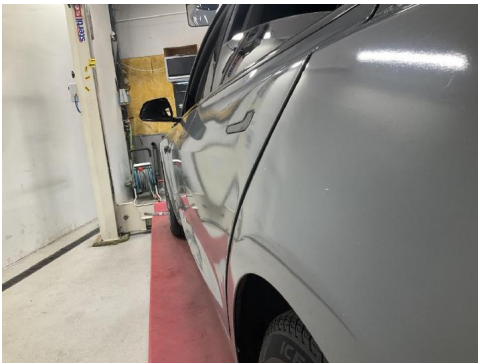
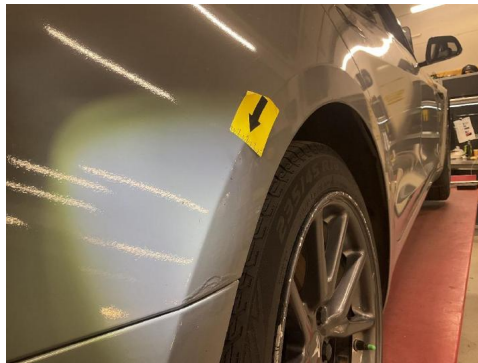
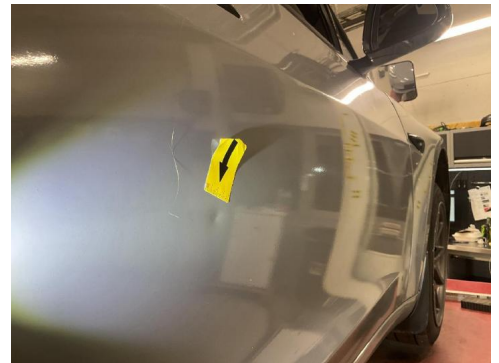
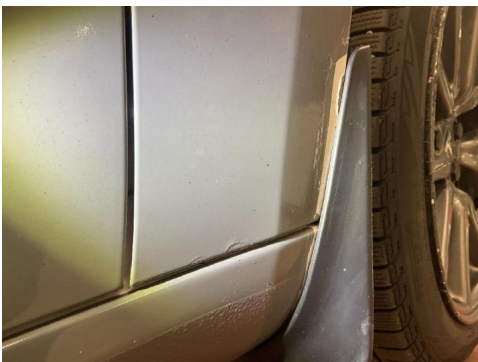
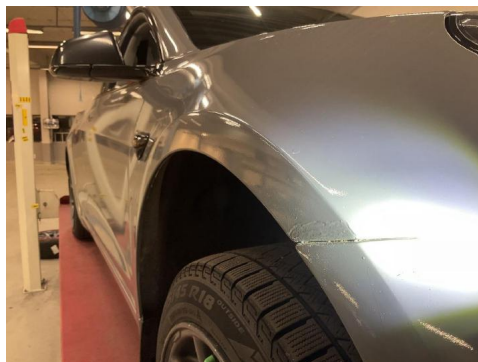
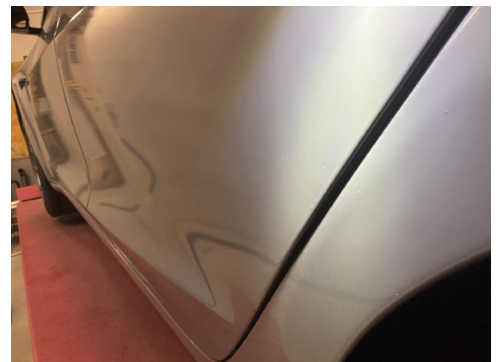
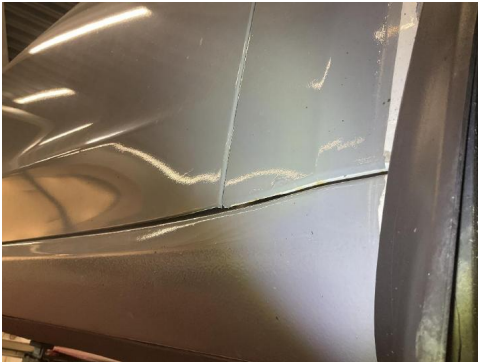
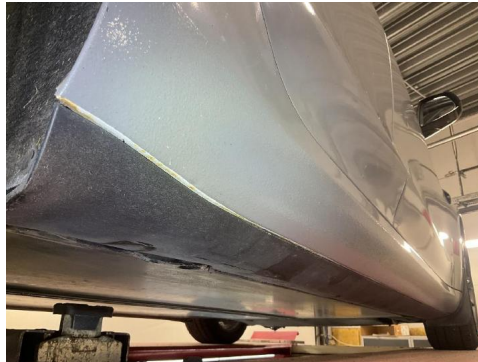
43. Lakk / karosseri utvendig

| Ref.Id | Opplysning | Resultat | Beskrivelse |
|---|---|---|---|
| 86.18 | Lakk / karosseri utvendig | Diverse småbulker/lakkriper | |
| 86.21 | | Steinsprut: | Støtfanger foran |
| 86.30 | | Mangelfull oppretting/tilpasning | Venstre bakdør |
| 86.35 | | * Bilen er foliert - derfor vanskelig å vurdere hvordan tilstand er under folie. | |

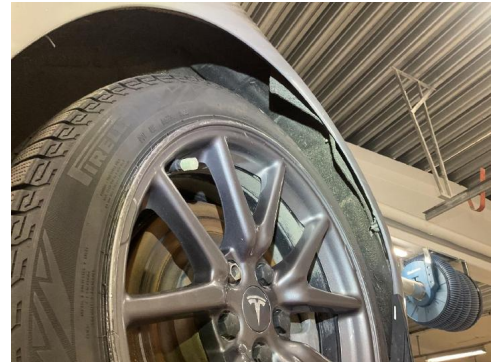
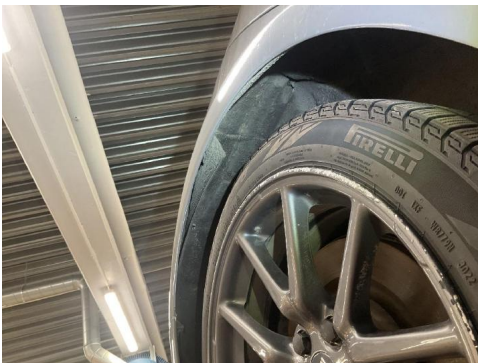
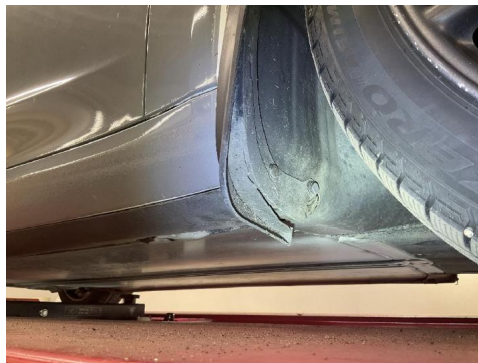
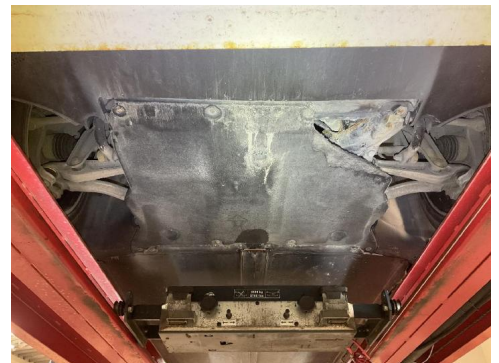
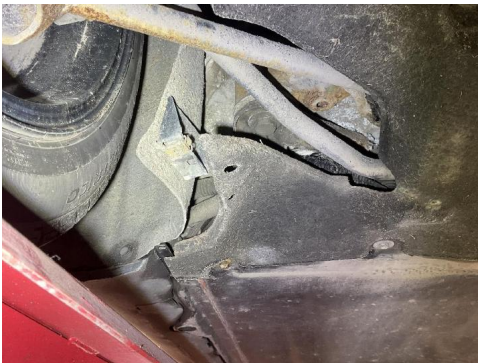
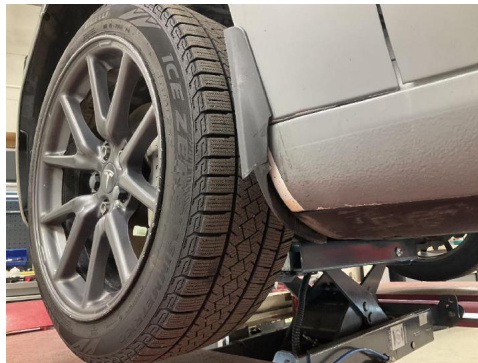
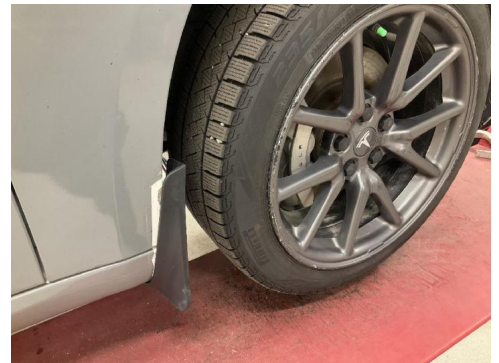
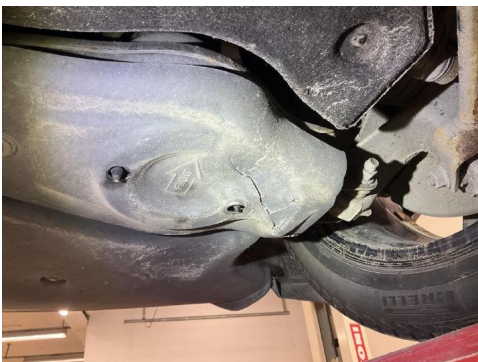
51. Underside

| Ref.Id | Repareres | Resultat | Beskrivelse |
|---|---|---|---|
| 88.1 | Underside | Skadet/løs innerskjerm: | Venstre bak, Høyre bak |
| 88.2 | | Skadet/løst plastdeksel: | Venstre foran, Høyre foran, Foran, Venstre bak |

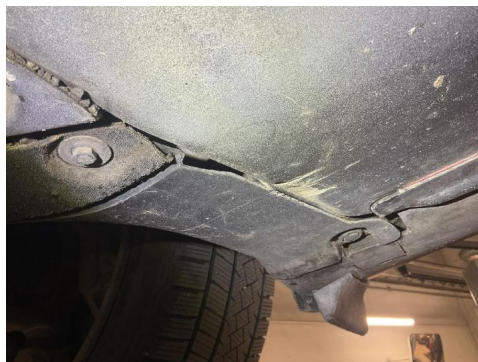
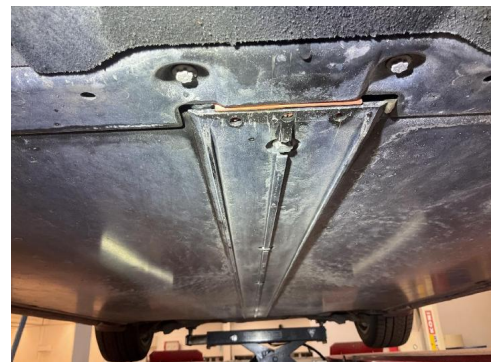
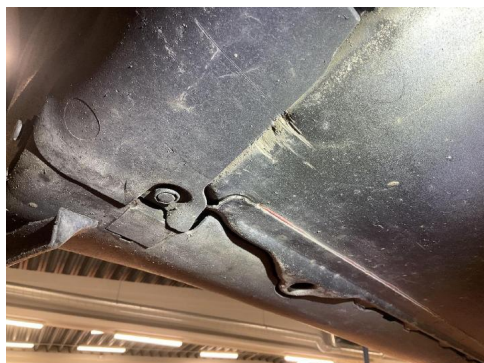
59. Utv. tilstand fremdriftsbatteri elbil/hybrid

| Ref.Id | Repareres | Resultat | Beskrivelse |
|---|---|---|---|
| 64.3 | Utv. tilstand fremdriftsbatteri elbil/hybrid | Skadet batterideksel: | Høyre foran |
