MAZDA CX-60 4X4

TESTDATO: 01.12.2025

CHASSISNR: JMZKH0HB201113236

NBF Tilstandsrapport er utarbeidet av Norges Bilbransjeforbund og Forbrukerrådet.

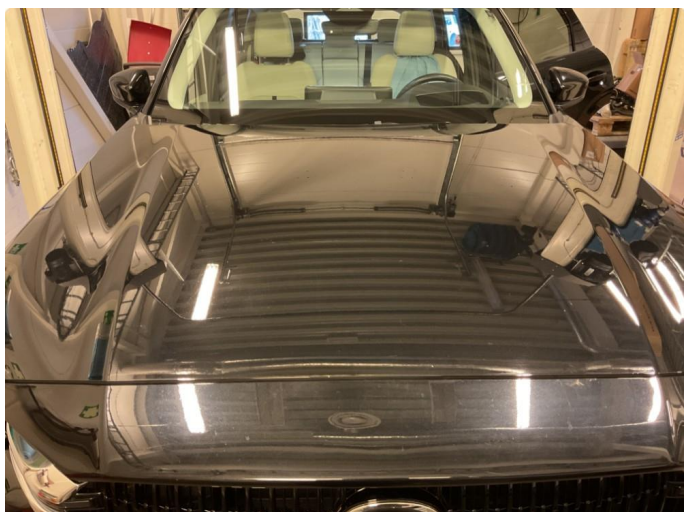
| Punkt | Beskrivelse | Plassering |
|---|---|---|
| 1.1 Panser | Noe steinsprut på panser. | |

1.1 Noe steinsprut på panser.

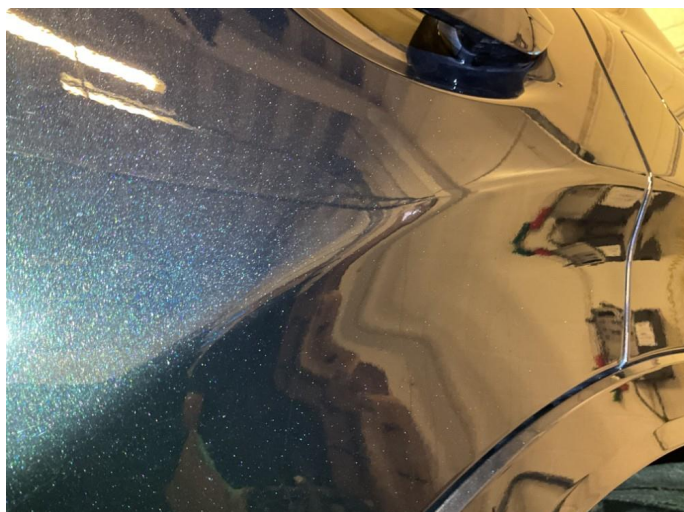
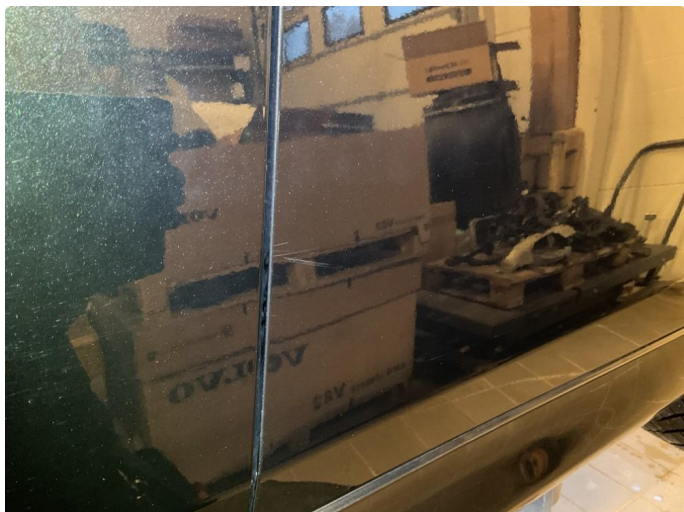
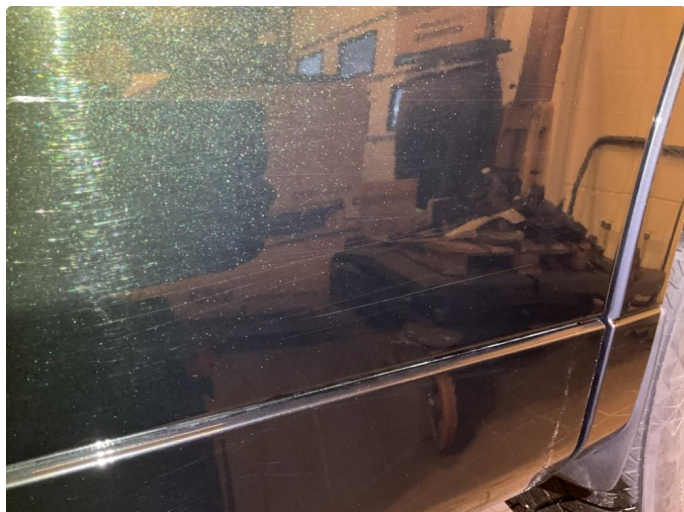
| Punkt | Beskrivelse | Plassering |
|---|---|---|
| 1.2 Dører | Liten bruksripe på venstre bakdør | venstre bak |

1.2 Liten bruksripe på venstre bakdør

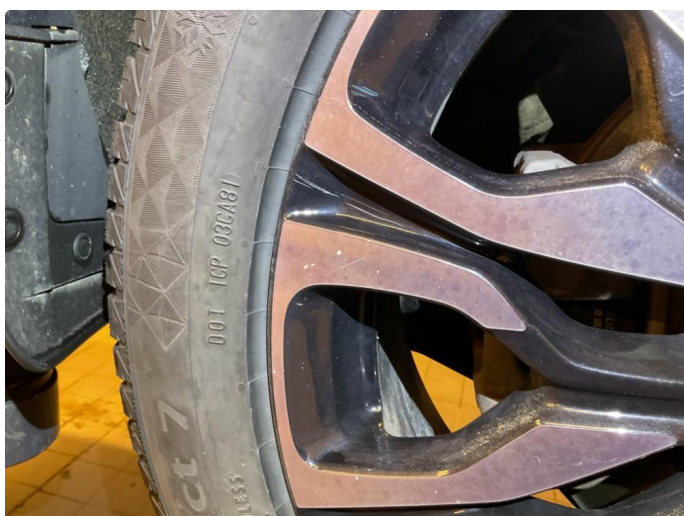
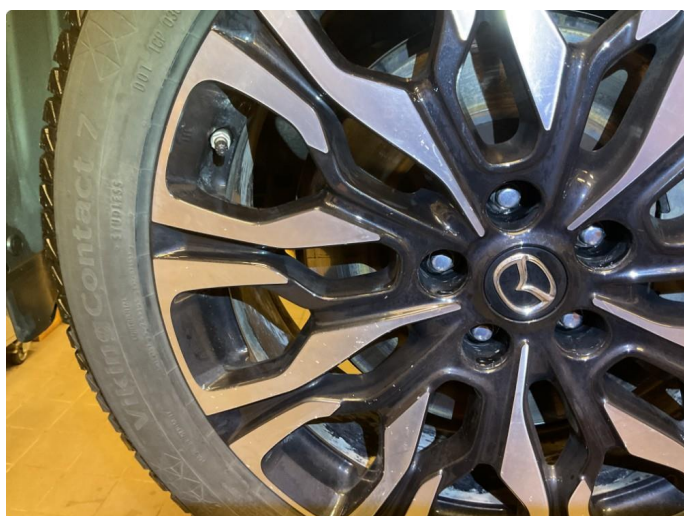
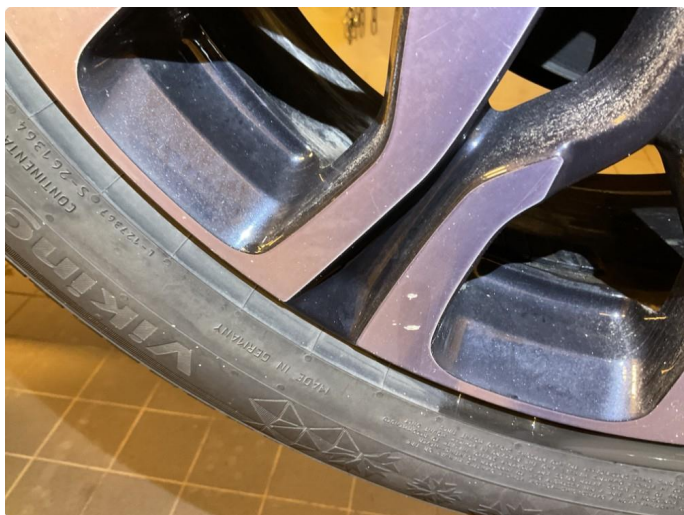
| Punkt | Beskrivelse | Plassering |
|---|---|---|
| 1.3 Dekk/Felger | Noe småmerker på felger på venstre side | venstre |

1.3 Noe småmerker på felger på venstre side

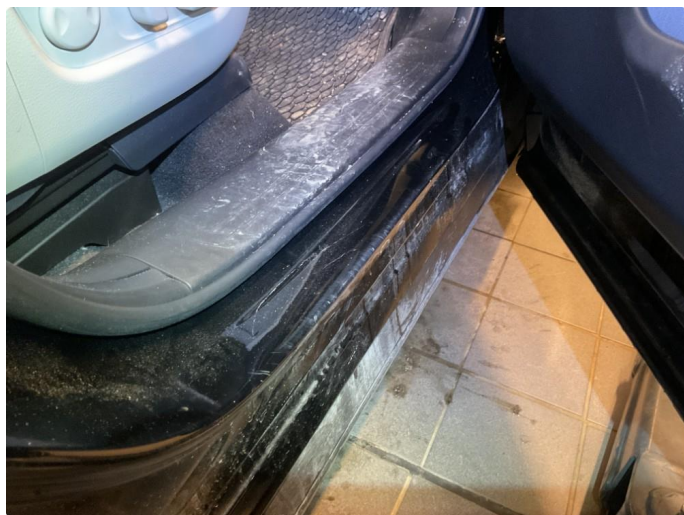
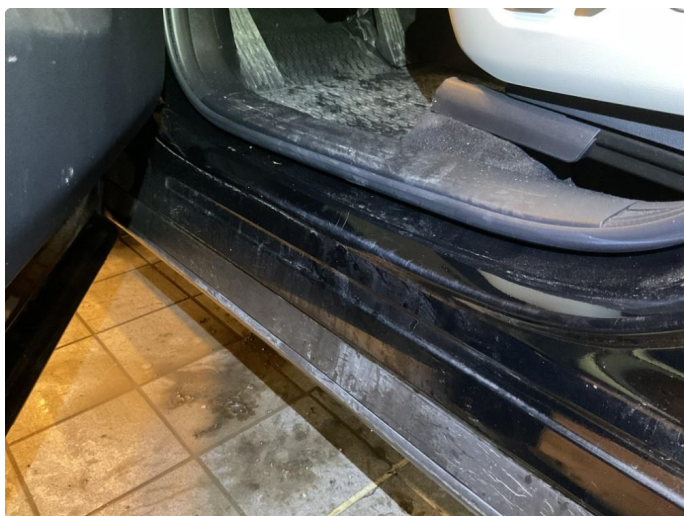
| Punkt | Beskrivelse | Plassering |
|---|---|---|
| 1.4 Døråpning | Noe slitasje innsteg begge sider foran. Fremstår som normalt | begge foran |

1.4 Noe slitasje innsteg begge sider foran.  
Fremstår som normalt

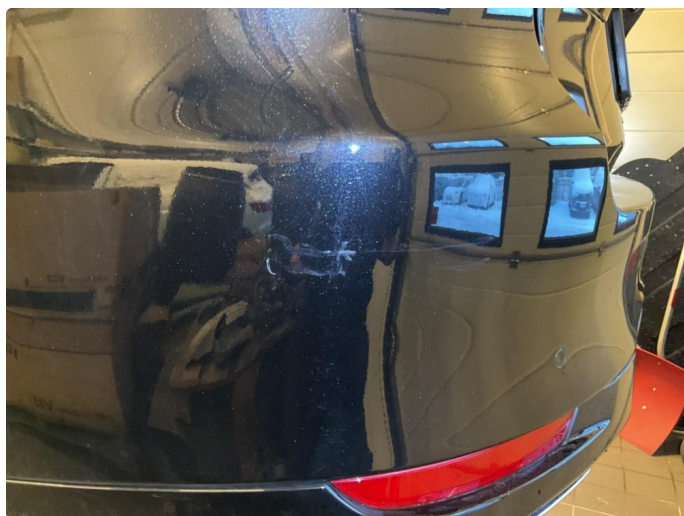
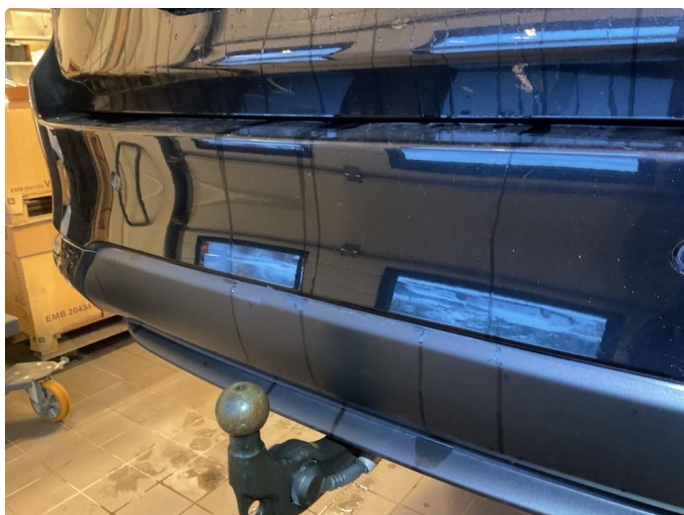
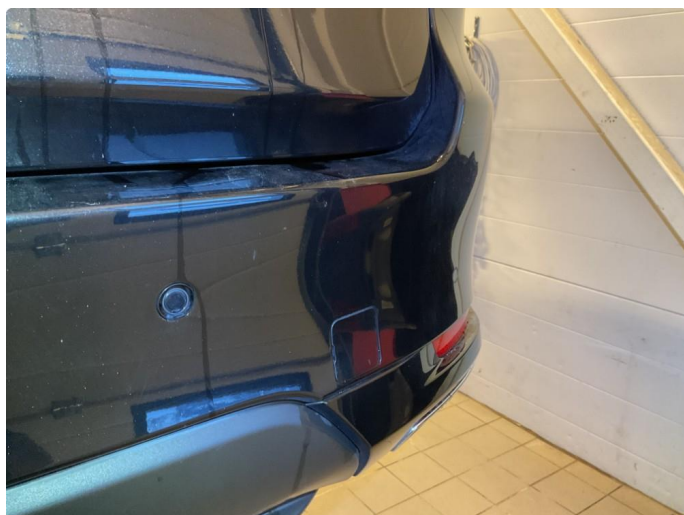
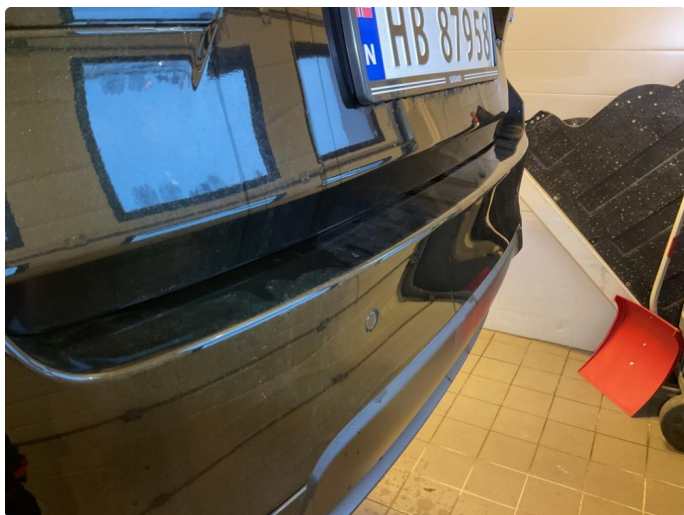
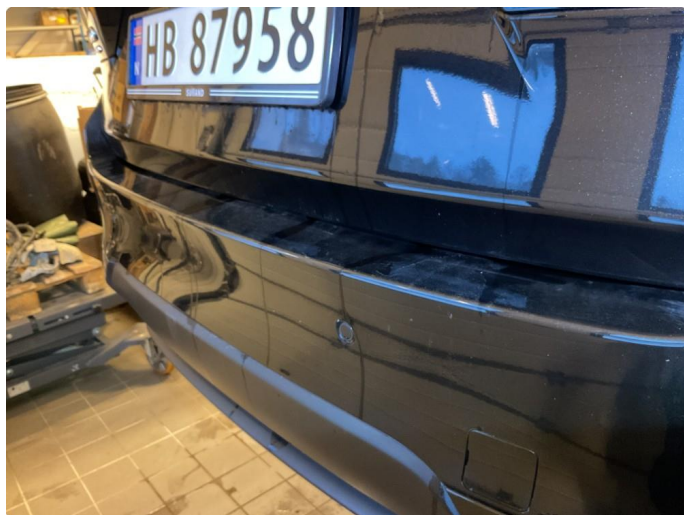
| Punkt | Beskrivelse | Plassering |
|---|---|---|
| 1.5 Støtfanger | Noe bruksmerker innsteg bagasjerom | bak |

1.5 Noe bruksmerker innsteg bagasjerom
