**SKODA ENYAQ BAKHJULSDRIFT**
**TESTDATO: 01.12.2025**
**KODE: 1888004**

**EC72216**

NBF Tilstandsrapport er utarbeidet av Norges Bilbransjeforbund og Forbrukerrådet.

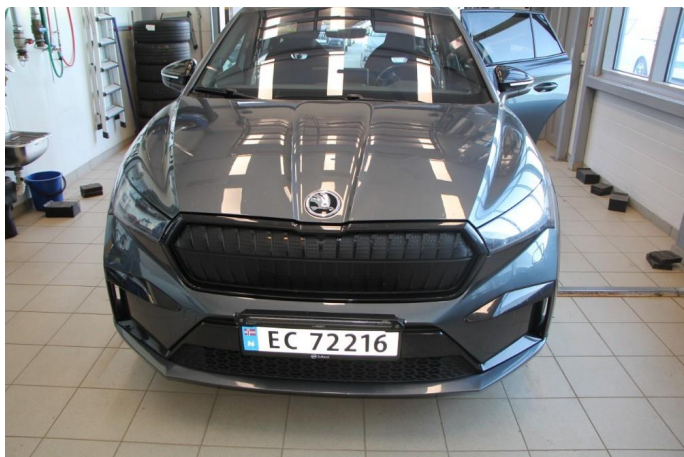
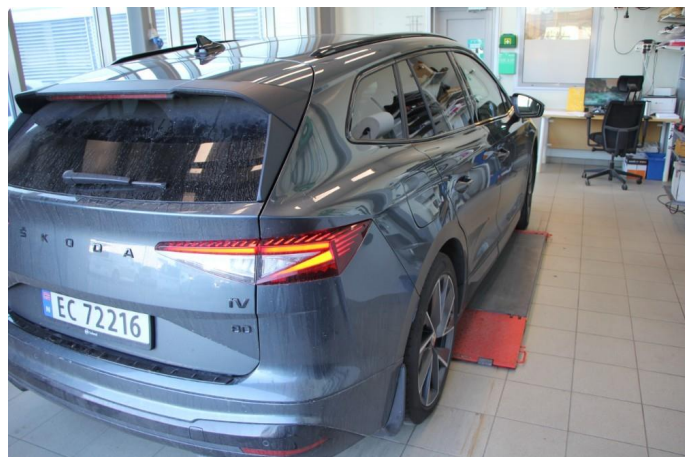
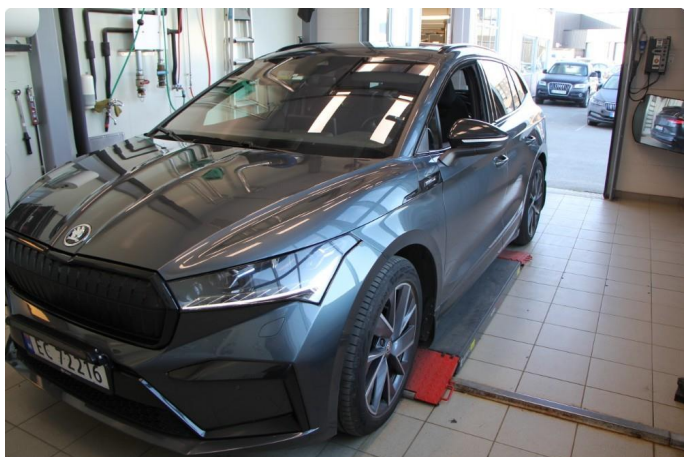
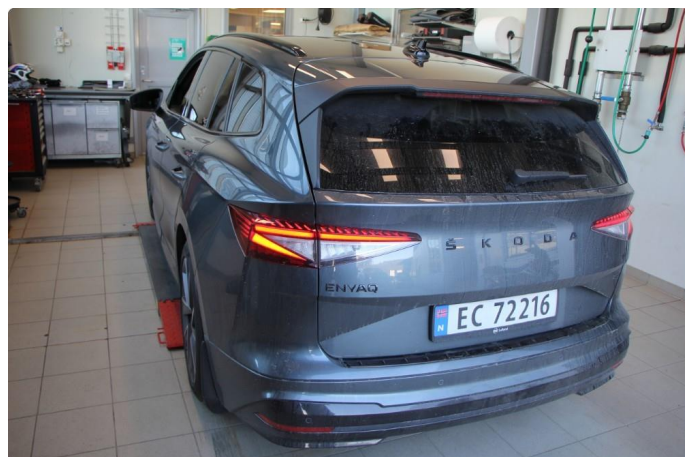
| Punkt | Beskrivelse | Plassering |
|---|---|---|
| 1.1 Lakk | ser noen små sår/riper rundt om på bil, litt steinsprang i front | |
| 1.2 Panser | Delvis omlakkert | |
| 1.3 Dører | omlakkert | |
| 1.4 Dekk/Felger | Sommerdekk foran er 5 mm fra uke 4423. Blir levert med nye sommerdekk bak | |
| 1.5 Dekk/Felger | Vinterdekk pigg foran er 6 og 5,5. Bak blir levert med nye piggdekk | |
