LEXUS RX 4X4

TESTDATO: 06.11.2025

CHASSISNR: JTJBGMC2001751

NBF Tilstandsrapport er utarbeidet av Norges Bilbransjeforbund og Forbrukerrådet.

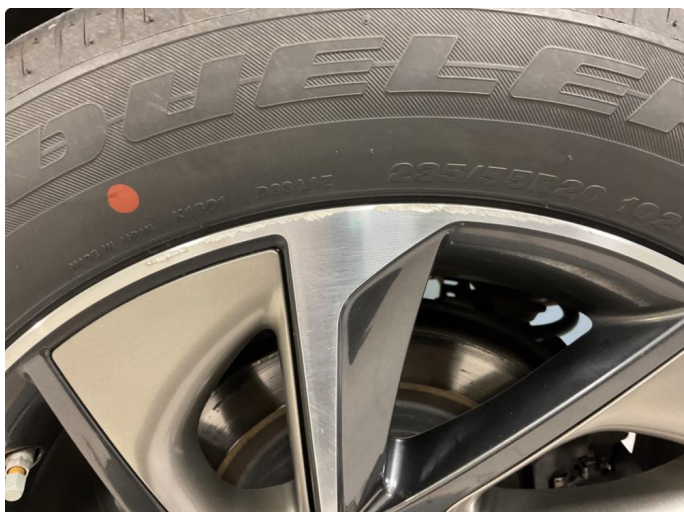
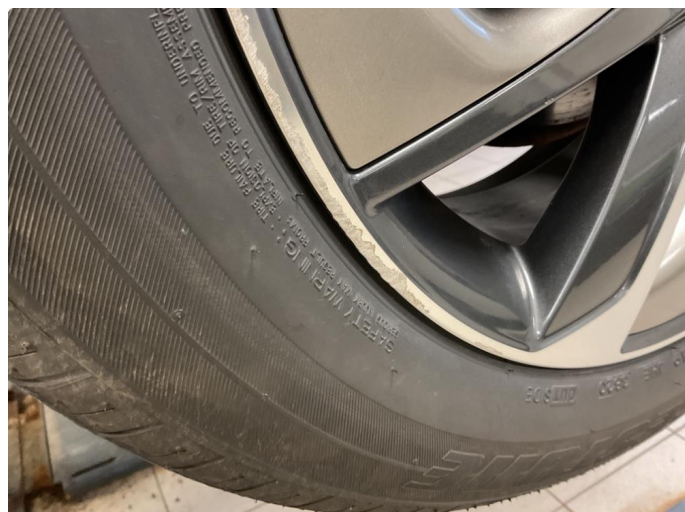
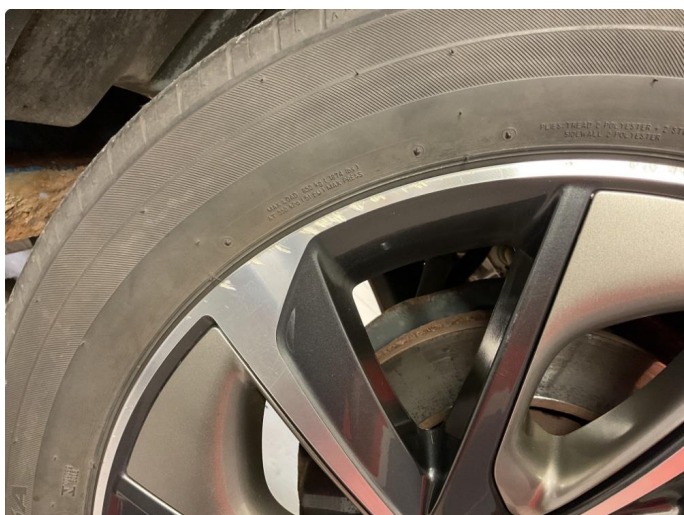
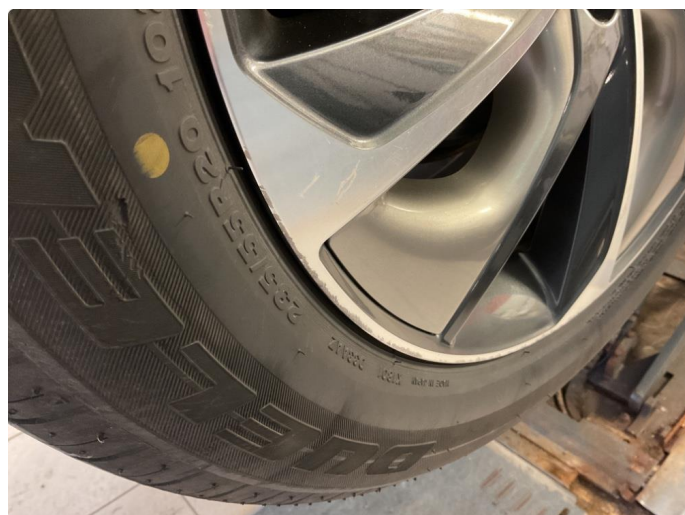
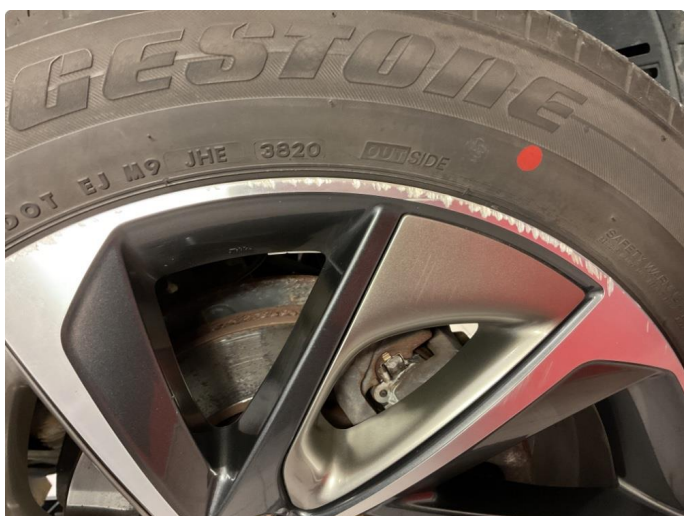
| Punkt | | Beskrivelse | Plassering |
|---|---|---|---|
| 1.1 | Dekk/Felger | kantkjørt felg Diamond Cut | |

1.1 Kantkjørt felg Diamond Cut

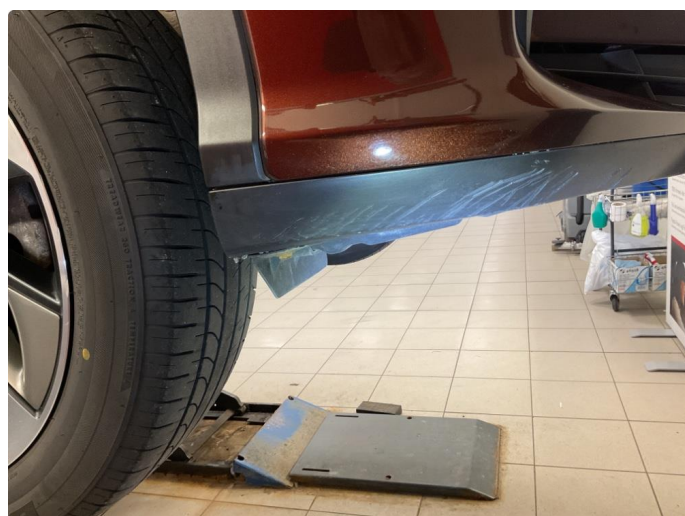
| Punkt | | Beskrivelse | Plassering |
|---|---|---|---|
| 1.2 | Støtfanger | skrubbskader underkant av fanger HF | |

1.2 Skrubbskader underkant av fanger HF

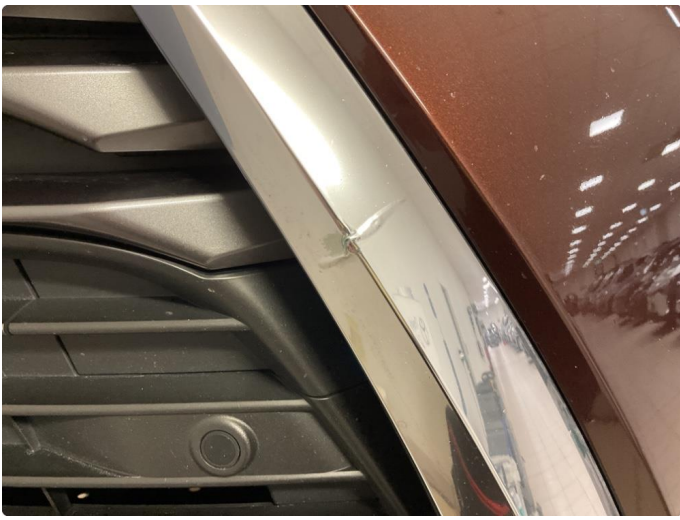
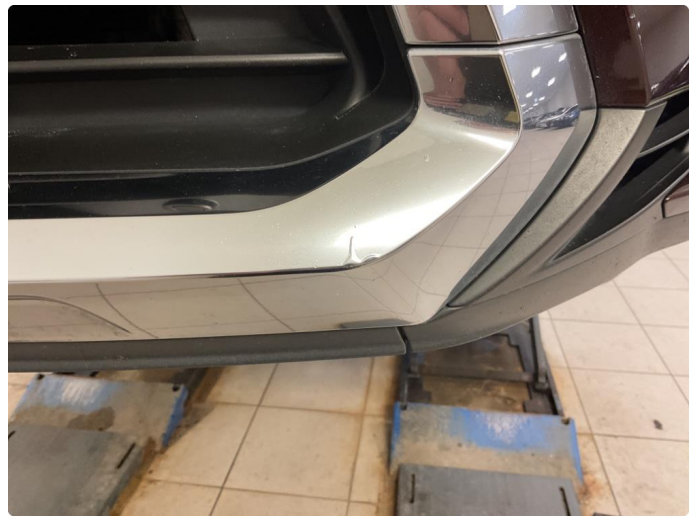
| Punkt | | Beskrivelse | Plassering |
|---|---|---|---|
| 1.3 | Støtfanger | Små merker på list rundt grill | |

1.3 Små merker på list rundt grill
