TOYOTA LAND CRUISER 204 HK AUTOMAT 4X4

TESTDATO: 03.10.2025

NBF Tilstandsrapport er utarbeidet av Norges Bilbransjeforbund og Forbrukerrådet.

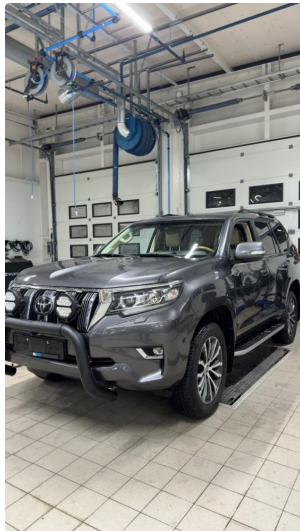
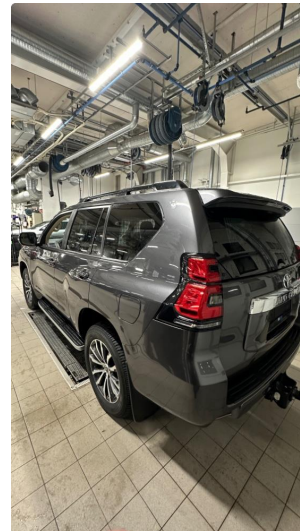
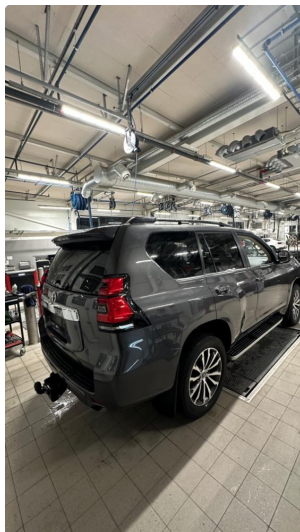
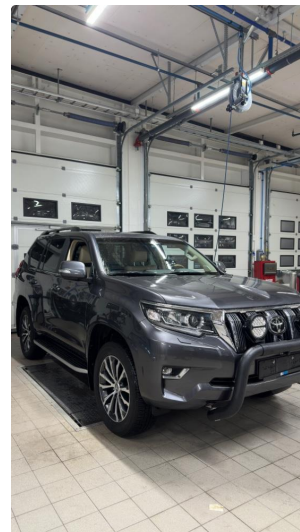
### Wheel Alignment

FAILED

☒ Front Total Toe

☒ Front Camber

### Tire Health

PASSED

☐ Recommend a comprehensive alignment check for added tire life, fuel economy and safety
