5560379

# NAF Verdivurdering

| <b>Modell</b> | Transit Connect | <b>Motoreffekt</b> | 88 kW |
| <b>Registreringsnr.</b> | PR67406 | <b>Drivstofftype</b> | Diesel |

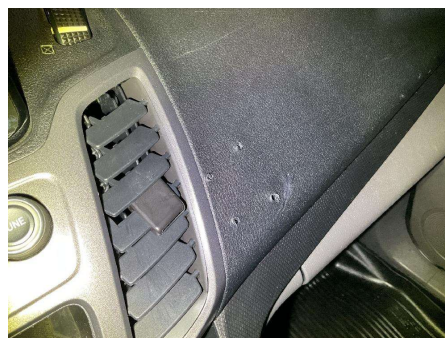
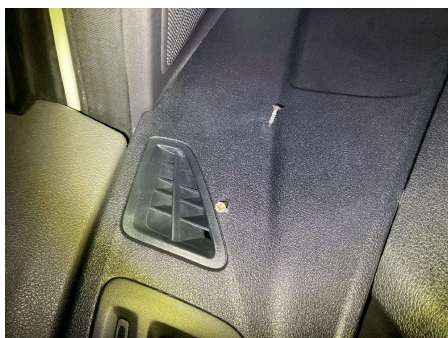
**15. Dashbord / midtkonsoll**

| Ref.Id | Repareres | Resultat | Beskrivelse |
|---|---|---|---|
| 71.1 | Dashbord / midtkonsoll | Hull/rift/flenge: | Dashbord |

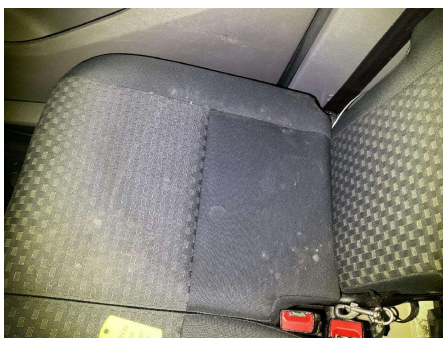
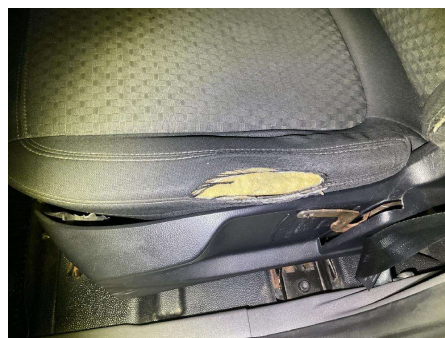
**17. Seter**

| Ref.Id | Repareres | Resultat | Beskrivelse |
|---|---|---|---|
| 74.2 | Seter | Misfarget/skittent: | Høyre foran |
| 74.3 | | Hull/rift gjennom setetrekk: | Venstre foran |
| 74.6 | | * Mangler deksel på seterygg spak | |

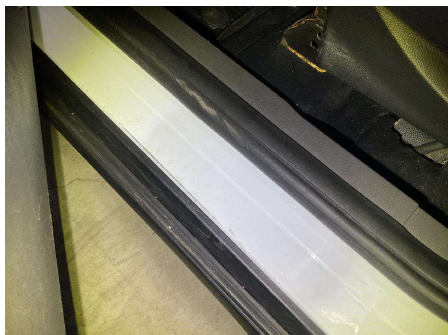
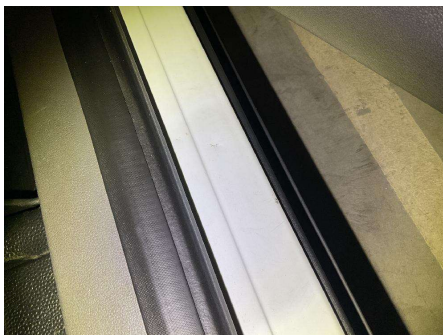
**19. Døråpning**

| Ref.Id | Repareres | Resultat | Beskrivelse |
|---|---|---|---|
| 104.2 | Døråpning | Bulk(er) med lakkskade, HF | Rette og lakkere |
| 104.10 | | Ripe ned til grunnmaterialet, VF | Lakkere |

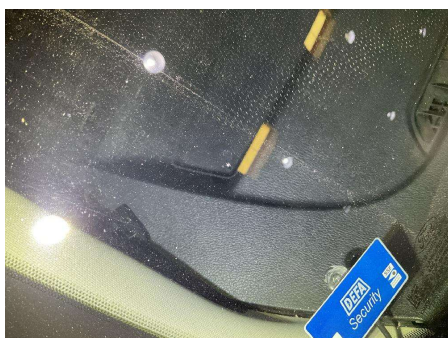
**22. Frontrute**

| Ref.Id | Repareres | Resultat | Beskrivelse |
|---|---|---|---|
| 62.2 | Frontrute | En eller flere steinsprutrosetter som ikke er utbedret <ul style="list-style-type: none"><li>• Reparasjonsmetode: Reparasjon</li></ul> | |

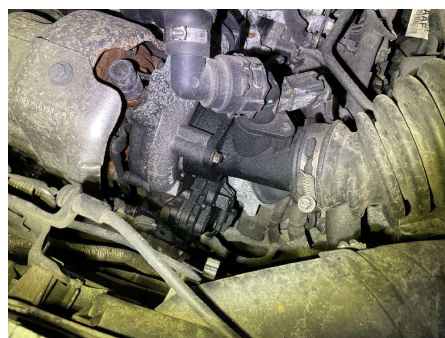
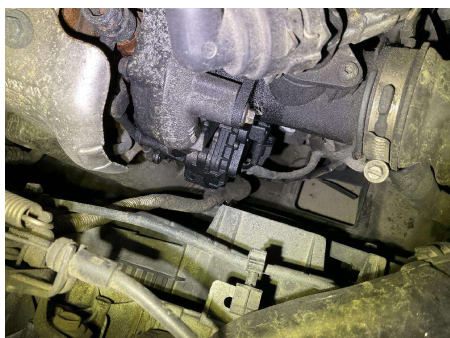
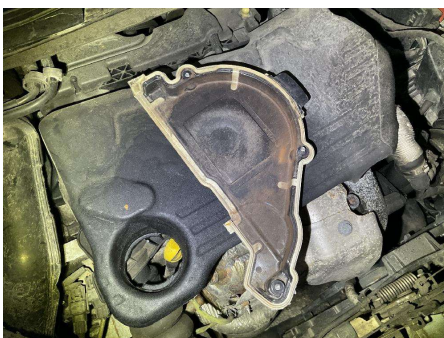
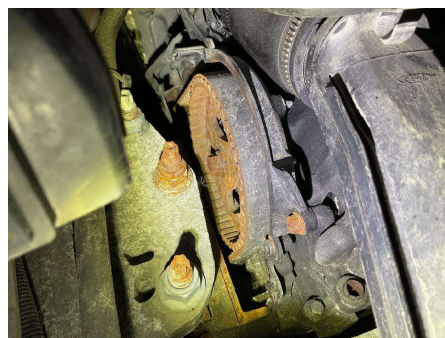
**24. Utvendig tilstand motor**

| Ref.Id | Repareres | Resultat | Beskrivelse |
|---|---|---|---|
| 23.6 | Utvendig tilstand motor | * Diverse demonterte deksler | |
| 107.1 | Udefinerbare feil | Feil og mangler hvor omfang av rep. er ukjent Motor starter ikke, diverse deler/deksler er demontert i motorrommet. Kunde oppgir at det er motorhavari. Ukjent årsak/tilstand. Ekstra kostnader kan forekomme grunnet ukjente skader og feil | |

| Ref.Id | Opplysning | Resultat | Beskrivelse |
|---|---|---|---|
| 23.7 | Utvendig tilstand motor | Oljesvetting | |

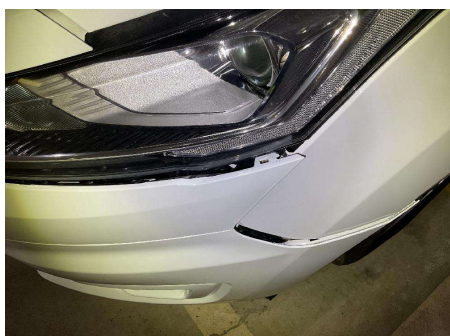
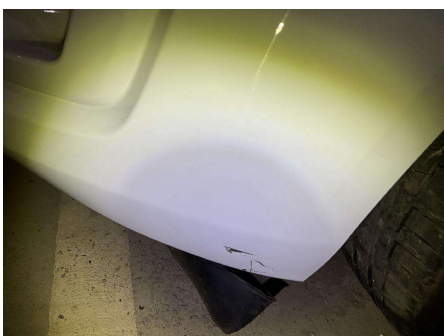
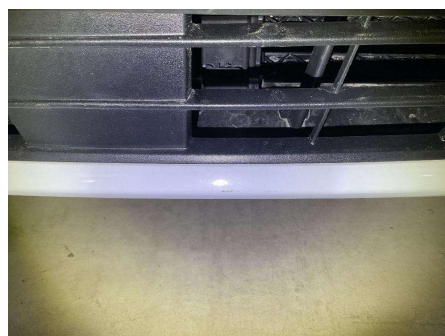
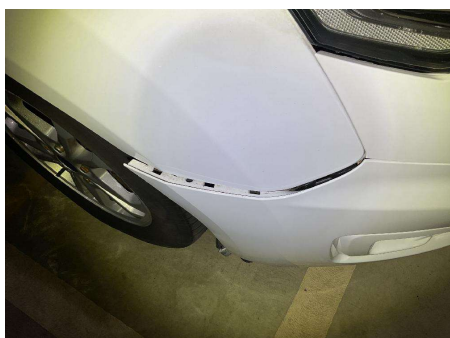
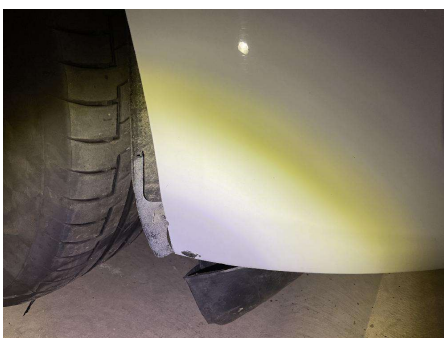
**31. Støtfanger foran**

| Ref.Id | Repareres | Resultat | Beskrivelse |
|---|---|---|---|
| 79.6 | Støtfanger foran | Sprukket/skadet plastdel | Skifte og lakkere |

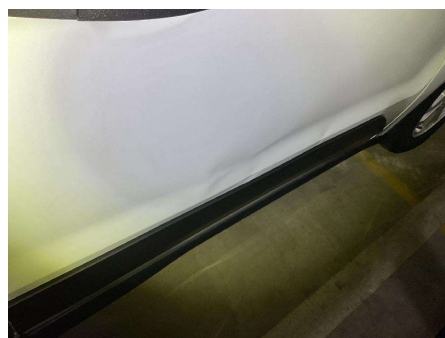
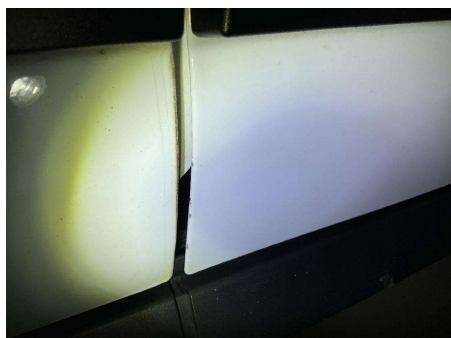
**36. Høyre fordør**

| Ref.Id | Repareres | Resultat | Beskrivelse |
|---|---|---|---|
| 91.1 | Høyre fordør | Bulk(er) med lakkskade | Rette og lakkere |

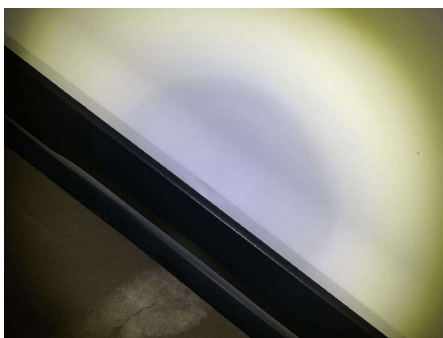
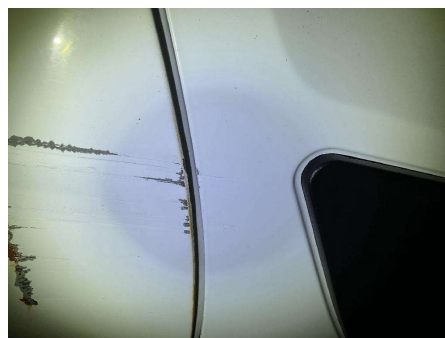
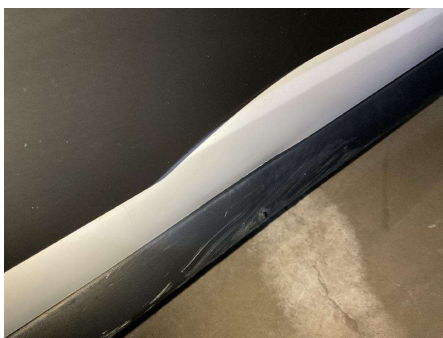
**38. Høyre bakdør**

| Ref.Id | Repareres | Resultat | Beskrivelse |
|---|---|---|---|
| 93.1 | Høyre bakdør | Bulk(er) med lakkskade | Rette og flekklakkere |

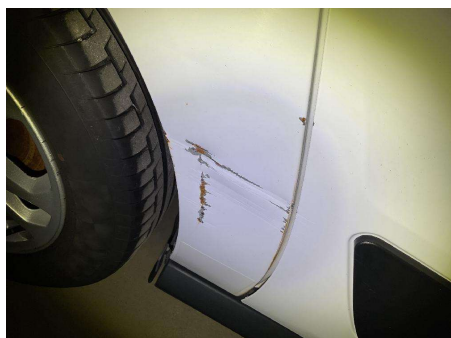
**40. Høyre bakskjerm**

| Ref.Id | Repareres | Resultat | Beskrivelse |
|---|---|---|---|
| 94.1 | Høyre bakskjerm | Bulk(er) med lakkskade | Rette og flekklakkere |

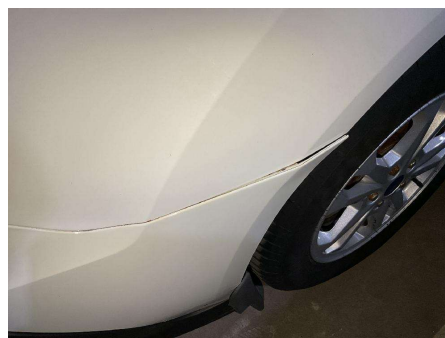
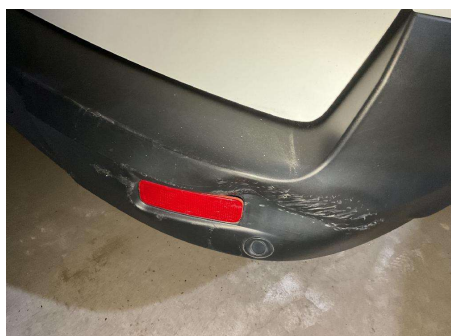
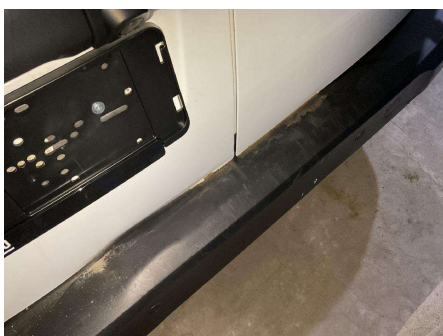
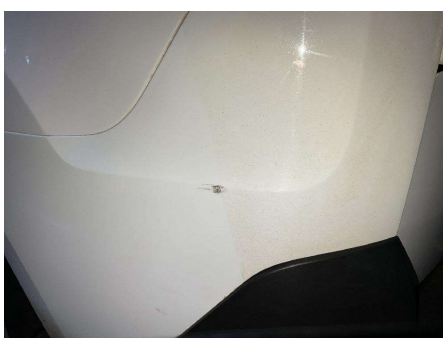
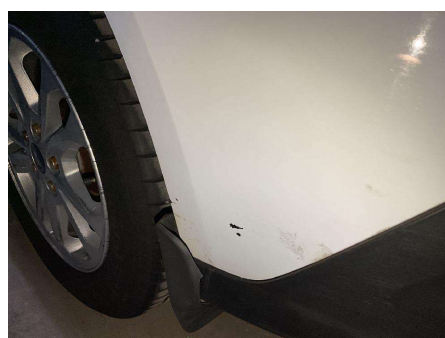
**42. Støtfanger bak**

| Ref.Id | Repareres | Resultat | Beskrivelse |
|---|---|---|---|
| 80.5 | Støtfanger bak | Ripe ned til grunnmaterialet | Flekklakkere |
| 80.6 | | Sprukket/skadet plastdel | Skifte ulakkert del |

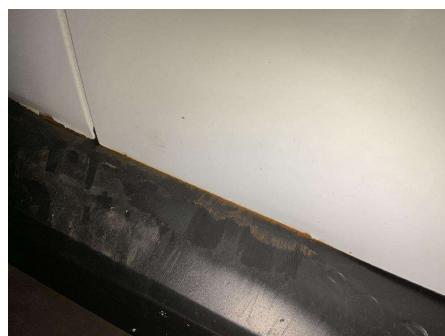
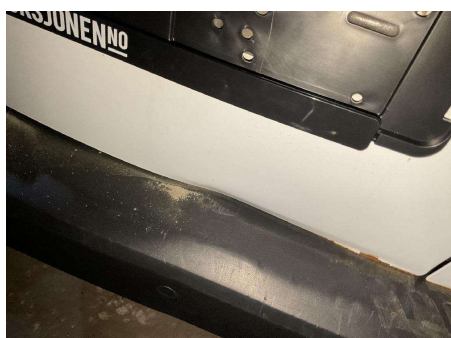
**45. Bakluke**

| Ref.Id | Repareres | Resultat | Beskrivelse |
|---|---|---|---|
| 103.1 | Bakluke | Bulk(er) med lakkskade | Rette og flekklakkere |

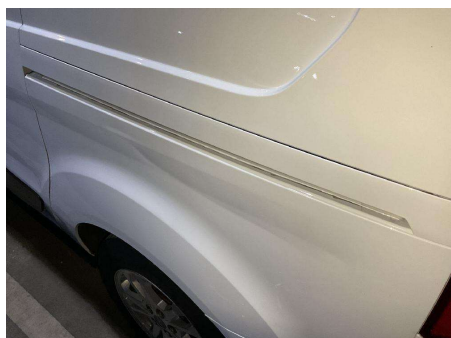
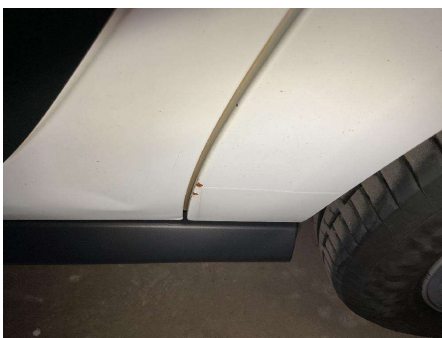
**49. Venstre bakskjerm**

| Ref.Id | Repareres | Resultat | Beskrivelse |
|---|---|---|---|
| 85.1 | Venstre bakskjerm | Bulk(er) med lakkskade | Rette og flekklakkere |

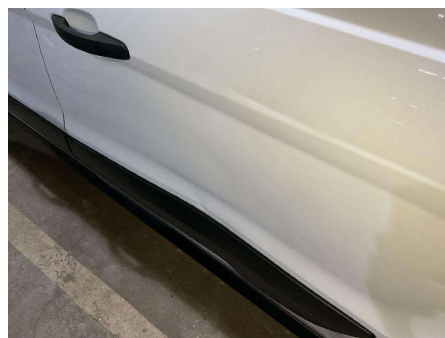
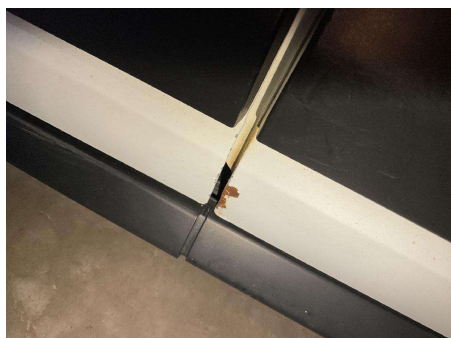
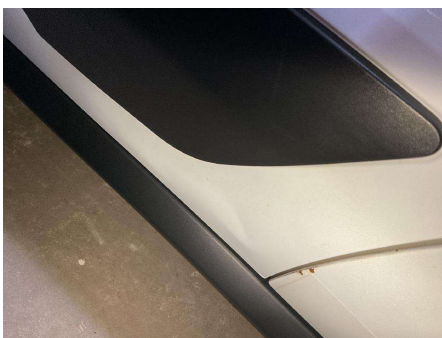
**51. Venstre bakdør**

| Ref.Id | Repareres | Resultat | Beskrivelse |
|---|---|---|---|
| 84.1 | Venstre bakdør | Bulk(er) med lakkskade | Rette og flekklakkere |

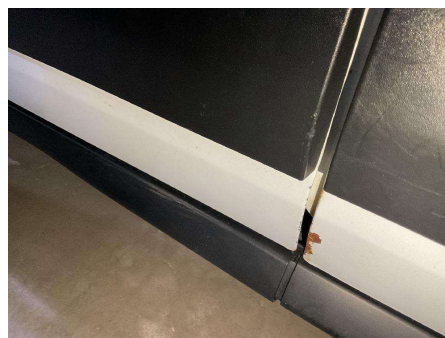
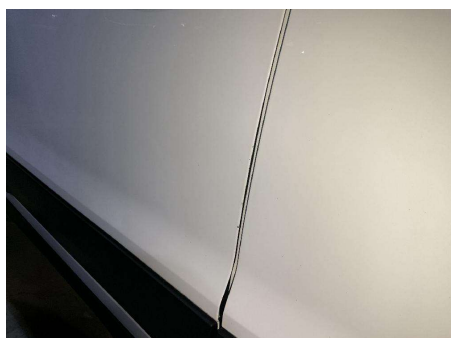
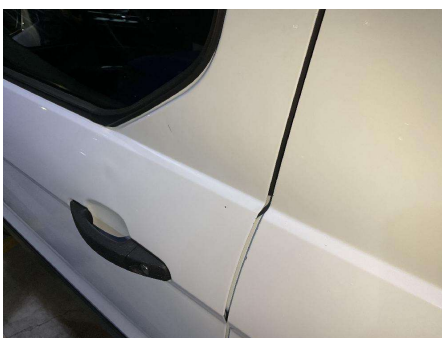
**54. Venstre fordør**

| Ref.Id | Repareres | Resultat | Beskrivelse |
|---|---|---|---|
| 70.3 | | Mindre lakkskader, utbedres med penselflekking | Venstre fordør |
| 82.9 | Venstre fordør | Steinsprut ned til grunnmaterialet | |
