MAZDA 3 4X4

TESTDATO: 17.02.2026

YT76299

NBF Tilstandsrapport er utarbeidet av Norges Bilbransjeforbund og Forbrukerrådet.

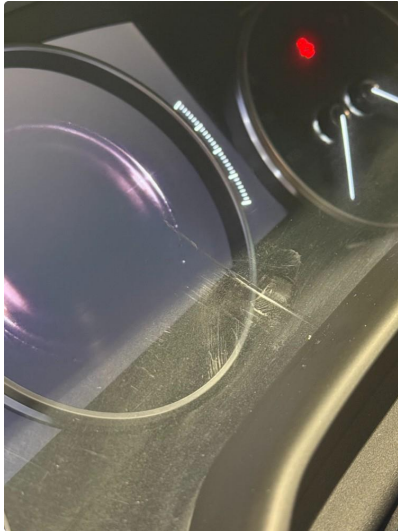
| Punkt | | Beskrivelse | Plassering |
|---|---|---|---|
| 1.1 | Instrumenter og brytere | sprekk i skjerm | venstre foran |

1.1 Sprekk i skjerm
