SKODA SUPERB 200 HK AUTOMAT 4X4

TESTDATO: 20.08.2025

NBF Tilstandsrapport er utarbeidet av Norges Bilbransjeforbund og Forbrukerrådet.

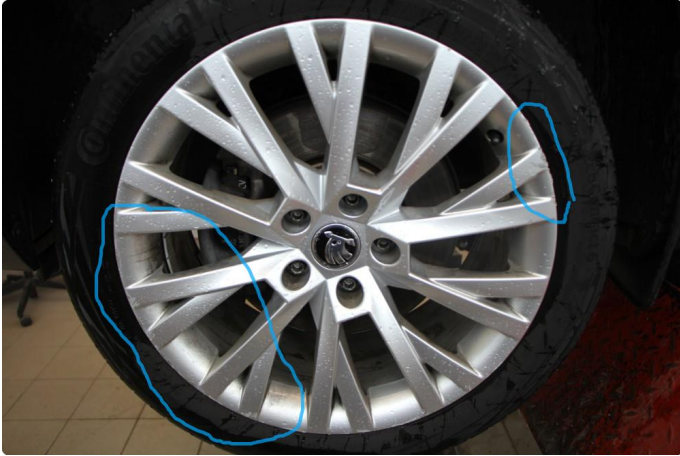
| Punkt | | Beskrivelse | Plassering |
|---|---|---|---|
| 1.3 | Dekk/Felger | kantkjørt felg | venstre foran |

1.3 Kantkjørt felg
