# NAF Bruktbiltest

**Testdato**  
02.12.2025

| Bilmerke | Audi | Motorstørrelse | 1498 cm <sup>3</sup> |
| Modell | A3 Sportback | Motoreffekt | 110 kW |

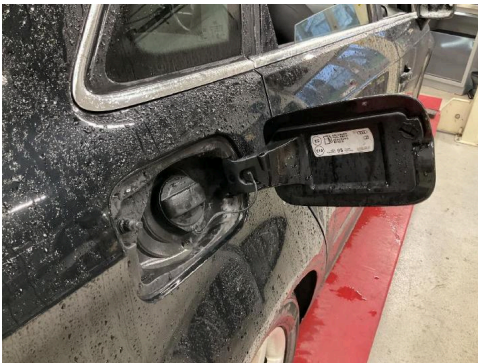
31. Drivstofftank, rør, slange

| Ref.Id | Repareres | Resultat | Beskrivelse |
|---|---|---|---|
| 36.2 | Drivstofftank, rør, slange | Feil med utløser for tanklokk | |

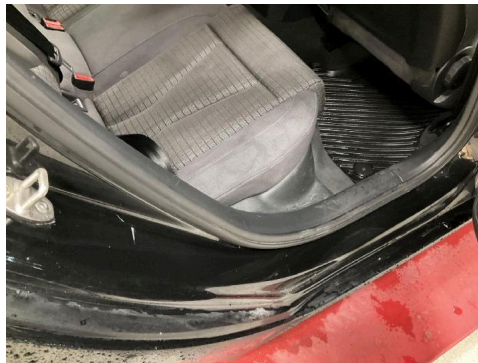
32. Døråpning

| Ref.Id | Opplysning | Resultat | Beskrivelse |
|---|---|---|---|
| 97.5 | Døråpning | Sår eller skade: | Høyre bakdør |

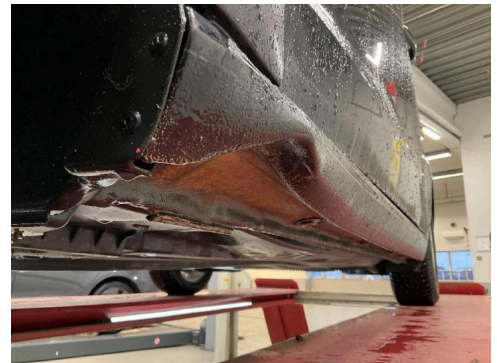
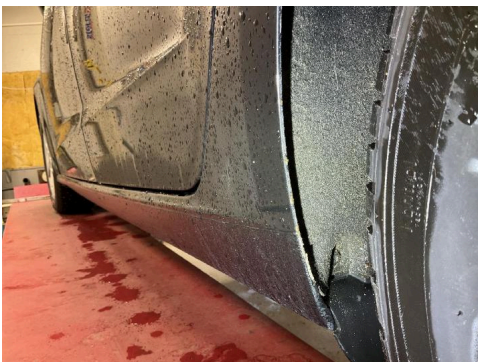
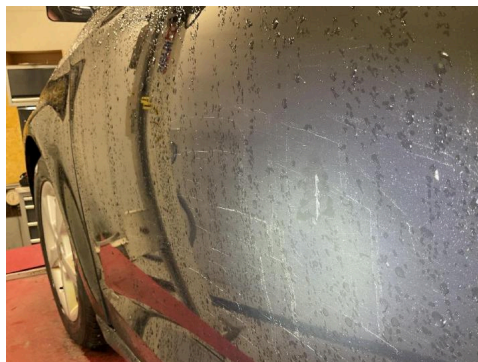
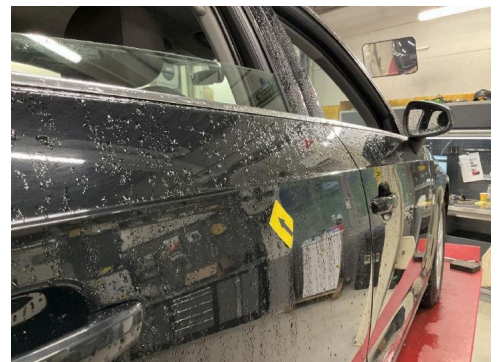
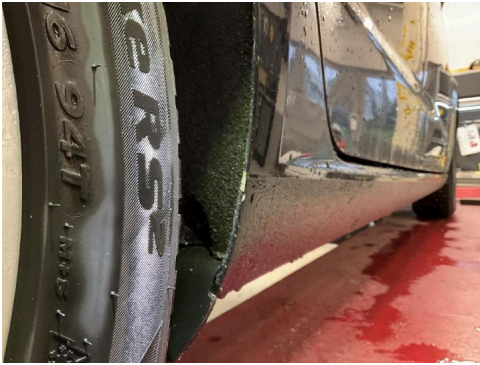
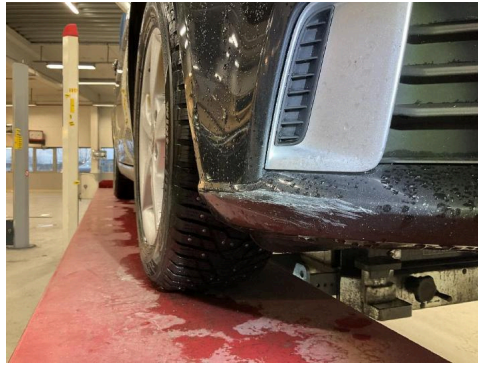
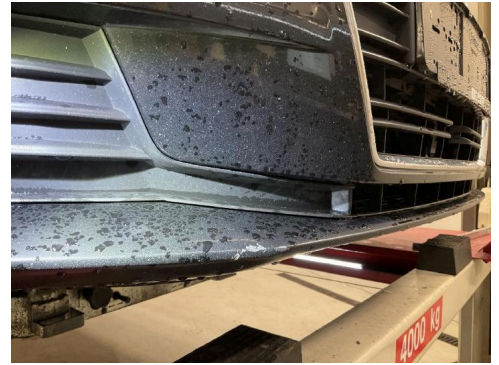
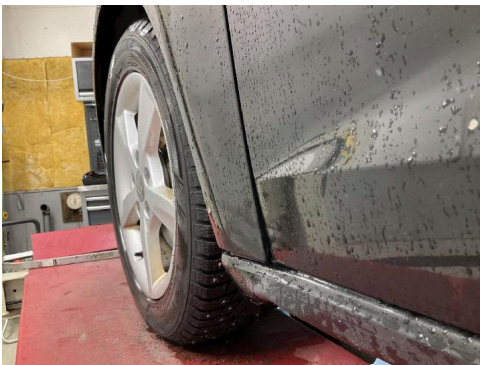
| Ref.Id | Repareres | Resultat | Beskrivelse |
|---|---|---|---|
| 86.4 | Lakk / karosseri utvendig | Skadet: | Venstre sidekanal |

| Ref.Id | Opplysning | Resultat | Beskrivelse |
|---|---|---|---|
| 86.17 | Lakk / karosseri utvendig | Lakkriper: | Støtfanger foran |
| 86.18 | | Diverse småbulker/lakkriper | |
| 86.20 | | Bulk(er) | Høyre bakdør |
| 86.22 | | Små lakkblærer: | Tak |
| 86.30 | | Mangelfull oppretting/tilpasning | Venstre forskjerm |

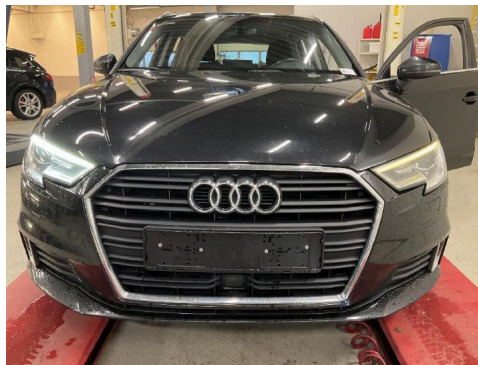
41. Lys

| Ref.Id | Repareres | Resultat | Beskrivelse |
|---|---|---|---|
| 17.2 | Lys | Svakt lys: | Venstre parklys |
| 17.4 | | Feil farge: | Venstre parklys |

| Ref.Id | Opplysning | Resultat | Beskrivelse |
|---|---|---|---|
| 17.31 | Lys | Dugg i lykt: | Venstre nærlys, Høyre nærlys |
| 17.33 | | * Døde insekter i indre baklamper - begge sider. | |

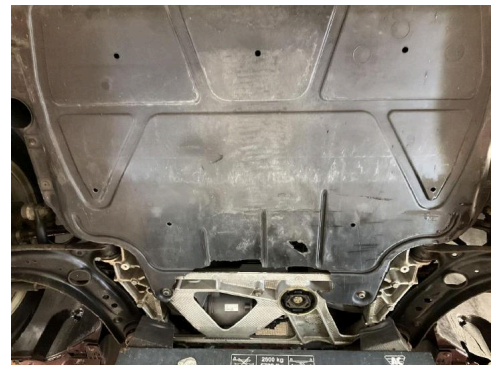
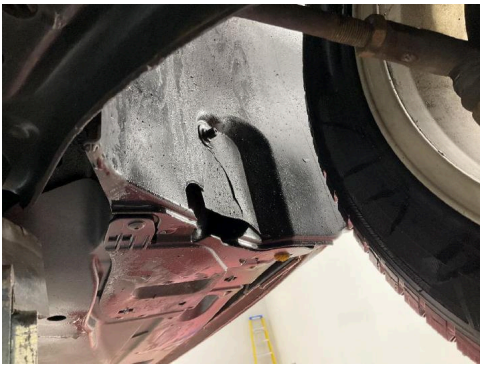
| Ref.Id | Repareres | Resultat | Beskrivelse |
|---|---|---|---|
| 88.1 | Underside | Skadet/løs innerskjerm: | Venstre foran |
| 88.2 | | Skadet/løst plastdeksel: | Midten foran |
