# NAF Bruktbiltest

**Testdato**  
28.08.2025

| <b>Bilmerke</b> | NIO | <b>Motorstørrelse</b> | cm <sup>3</sup> |
| <b>Registreringsnr.</b> | EF89200 | <b>Drivstofftype</b> | Elektrisk |

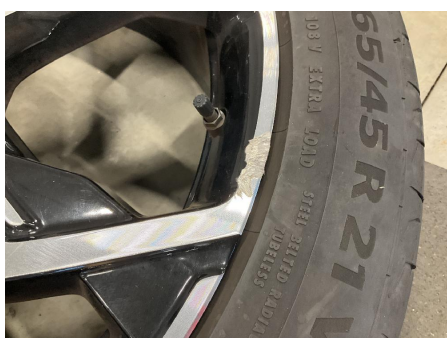
**16. Ekstra hjulsett**

| Ref.Id | Repareres | Resultat | Beskrivelse |
|---|---|---|---|
| 67.15 | Ekstra hjulsett | Vesentlig skade på dekkets sideflate: | 1 dekk |
| 67.23 | | Vesentlig ripe(r) inn til grunnmaterialet på felg: | 1 felg |

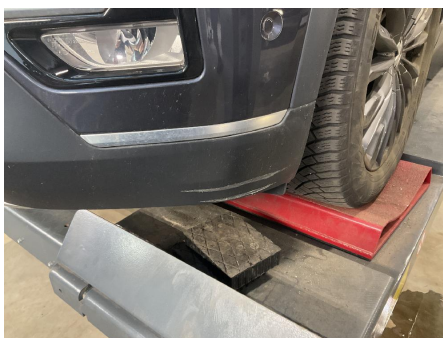
**23. Støtfanger foran**

| Ref.Id | Repareres | Resultat | Beskrivelse |
|---|---|---|---|
| 86.3 | Lakk / karosseri utvendig | Lakkriper: | Støtfanger foran |

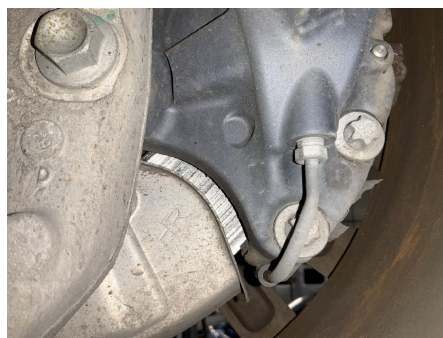
**24. Bremseskiver**

| Ref.Id | Repareres | Resultat | Beskrivelse |
|---|---|---|---|
| 5.2 | Bremsebelegg | Jern mot jern, kjøretøyet er trafikkfarlig | Venstre foran, Høyre foran |
| 6.9 | Bremseskiver | Store riper i bremseskiven: | |
