# NAF Bruktbiltest

**Testdato**  
03.11.2025

| <b>Modell</b> | E-HS9 | <b>Motoreffekt</b> | 160 kW |
| <b>Registreringsnr.</b> | EF21737 | <b>Drivstofftype</b> | Elektrisk |

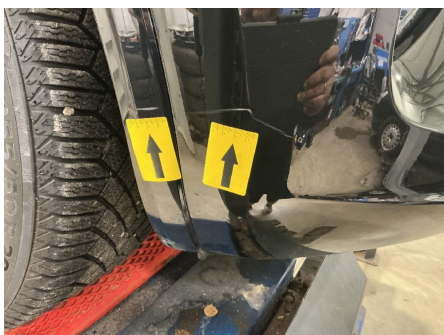
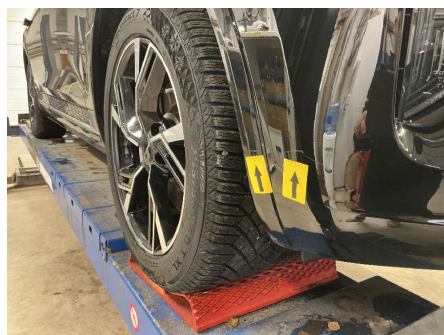
| Ref.Id | Repareres | Resultat | Beskrivelse |
|---|---|---|---|
| 86.3 | Lakk / karosseri utvendig | Lakkriper: | Støtfanger foran, Venstre fordør |

23. Støtfanger foran

24. Støtfanger foran

| 86 - Lakk / karosseri utvendig | R |

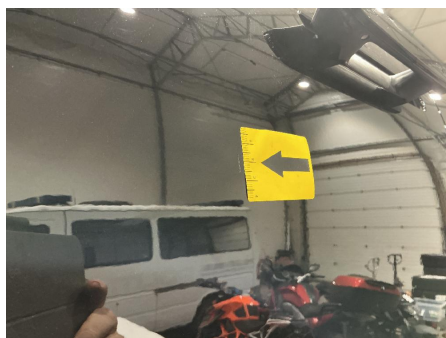
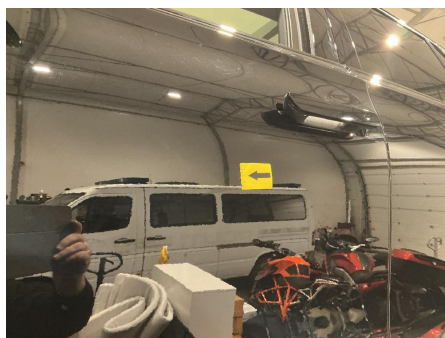
**25. Venstre fordør**

**26. Venstre fordør**
