## VOLKSWAGEN CADDY 102 HK AUTOMAT 2WD

TESTDATO: 21.11.2025

DP94654

CHASSISNR: WV1ZZZ2KZGX129375

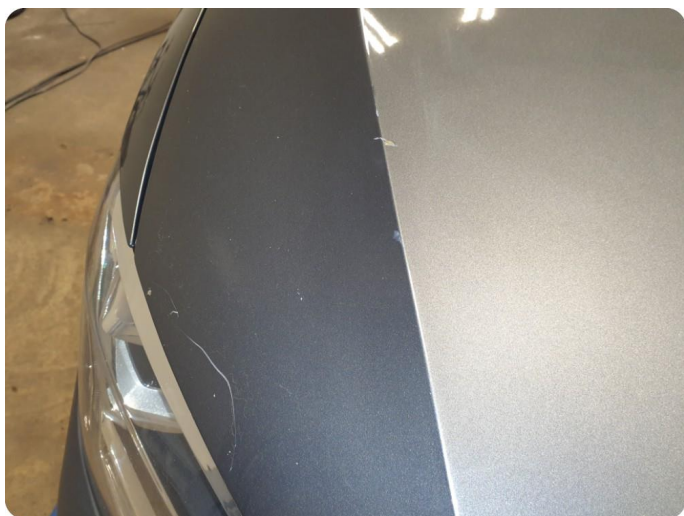
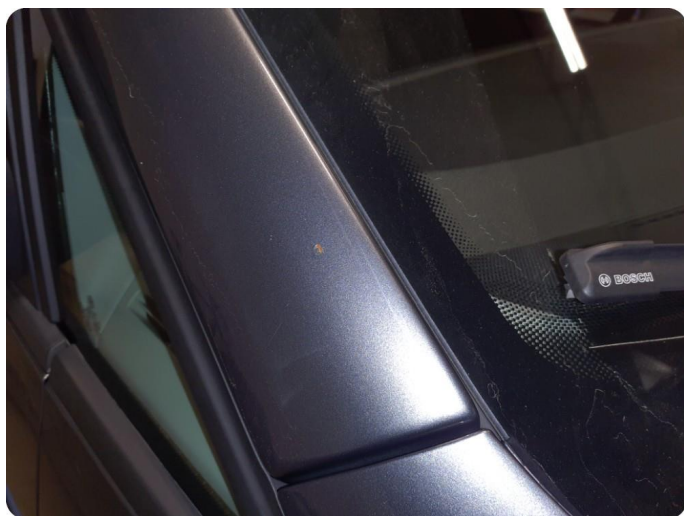
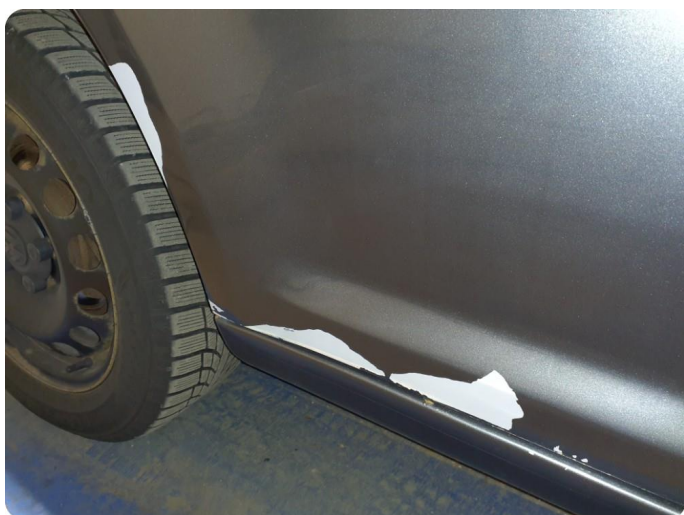
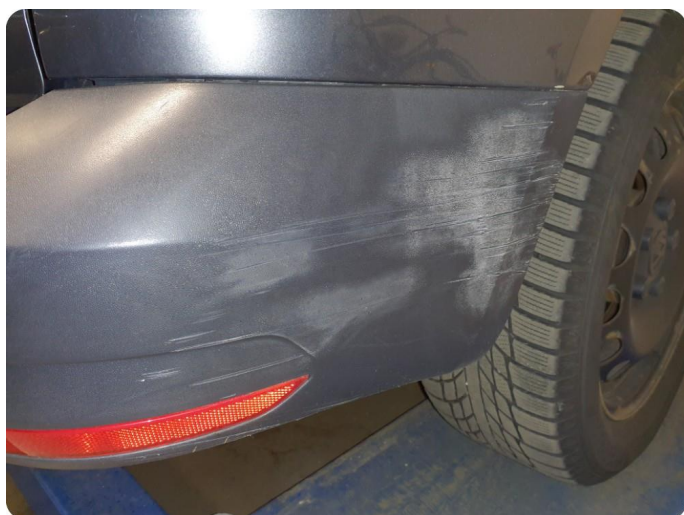
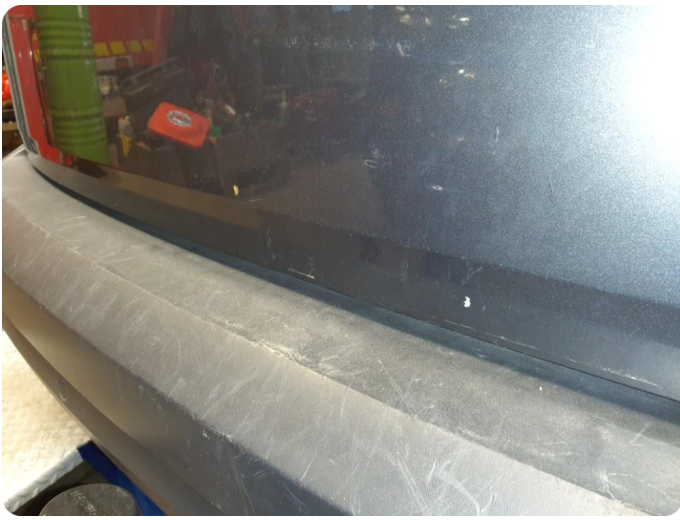
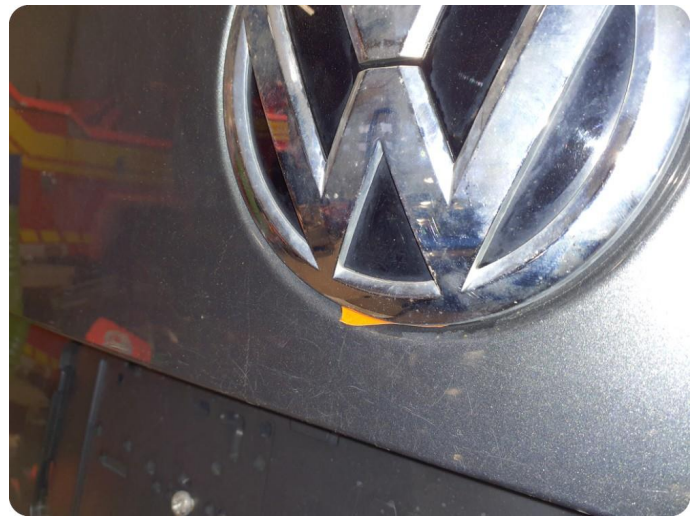
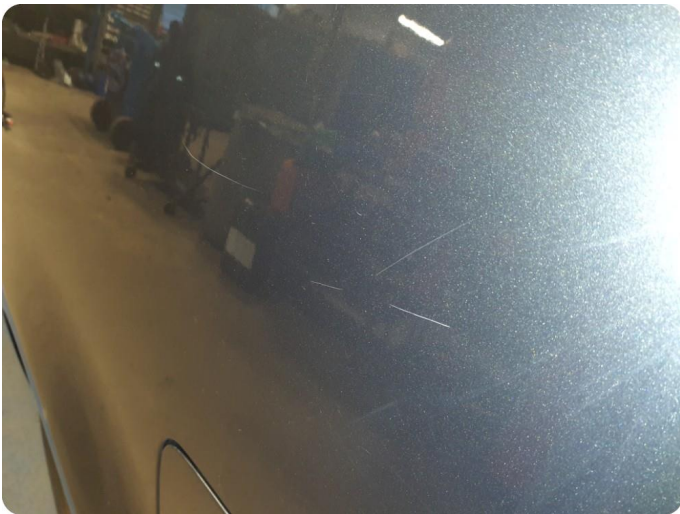
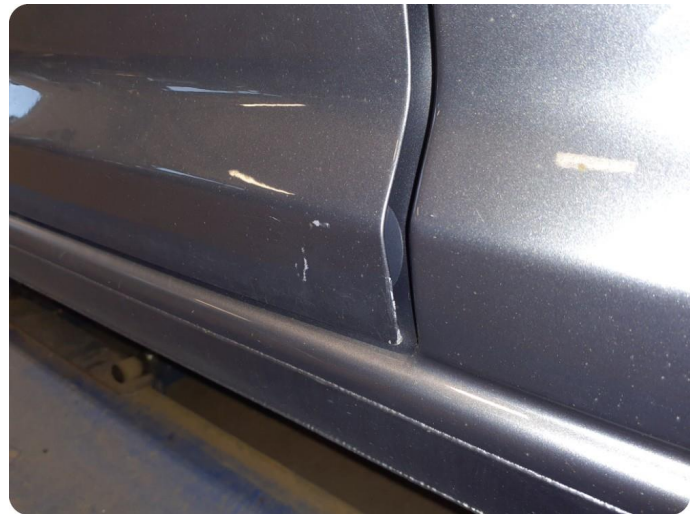
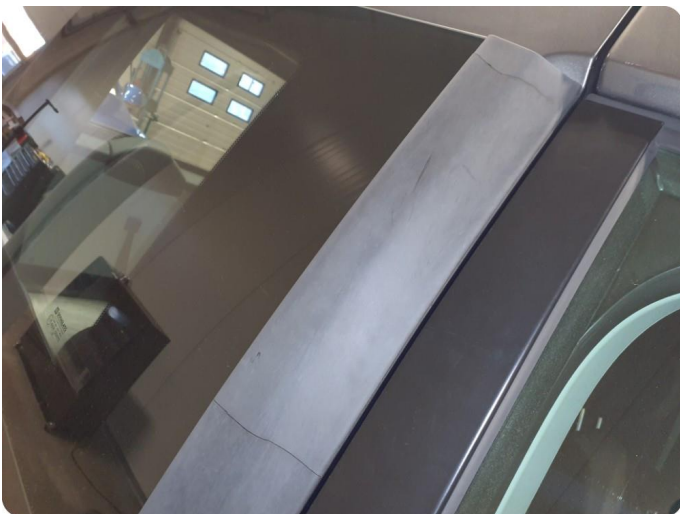
| PUNKT | BESKRIVELSE | PLASSERING |
|---|---|---|
| 3.1 Lakk | inkluderer riper, småbulker, rust, steinsprut, steinsprut med rust, rester etter folie, lim etter logo mm. | |

3.1 Øvrige feil Inkluderer riper, småbulker, rust, steinsprut, steinsprut med rust, rester etter folie, lim etter logo mm.

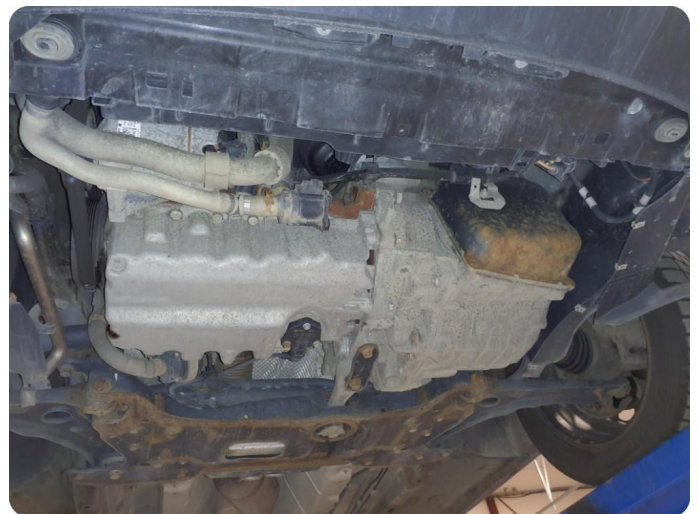
| PUNKT | BESKRIVELSE | PLASSERING |
|---|---|---|
| 3.2 Under bil | Beskyttelsesplate skadet/mangler. | |

3.2 Beskyttelsesplate skadet/mangler

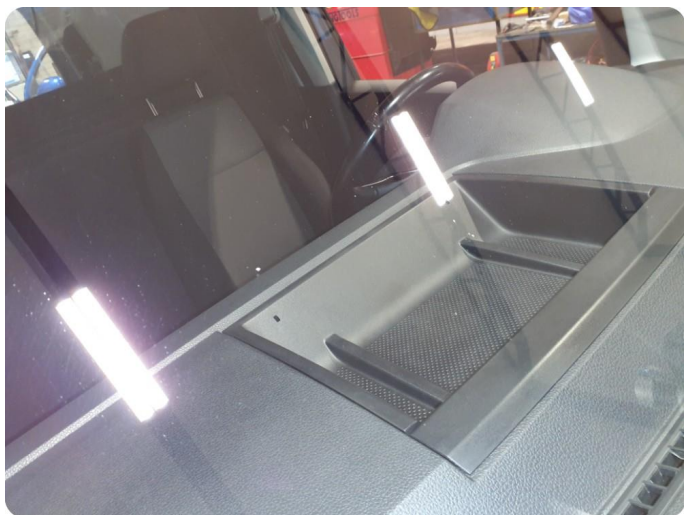
| PUNKT | BESKRIVELSE | PLASSERING |
|---|---|---|
| 3.5 Frontvindu | Steinsprut. inkluderer flere steder | |

3.5 Steinsprut Inkluderer flere steder

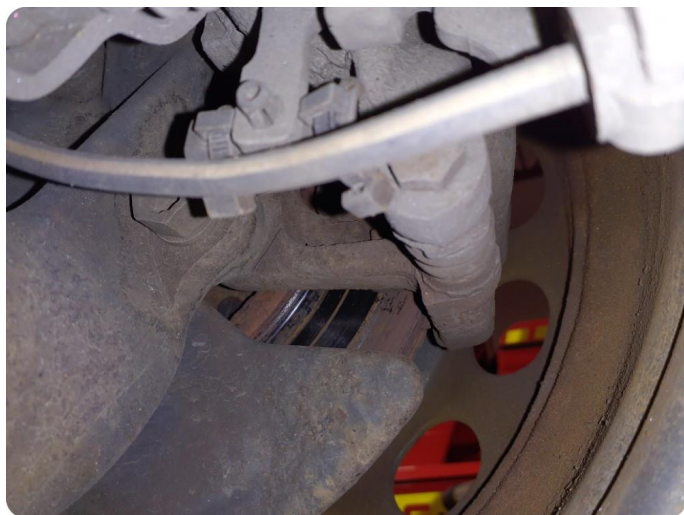
| PUNKT | BESKRIVELSE | PLASSERING |
|---|---|---|
| 6.1 Skiver - | Rust. | bak |

6.1 Rust

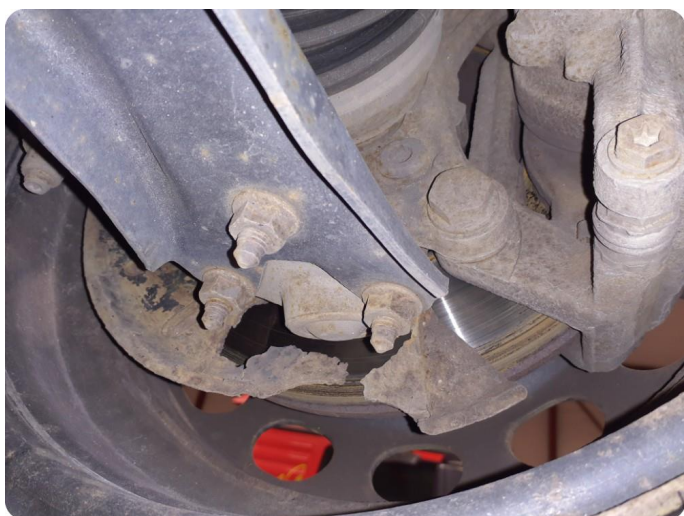
| PUNKT | BESKRIVELSE | PLASSERING |
|---|---|---|
| 6.2 Bremseskjold - | Gjennomrustet. | begge foran |

6.2 Gjennomrustet

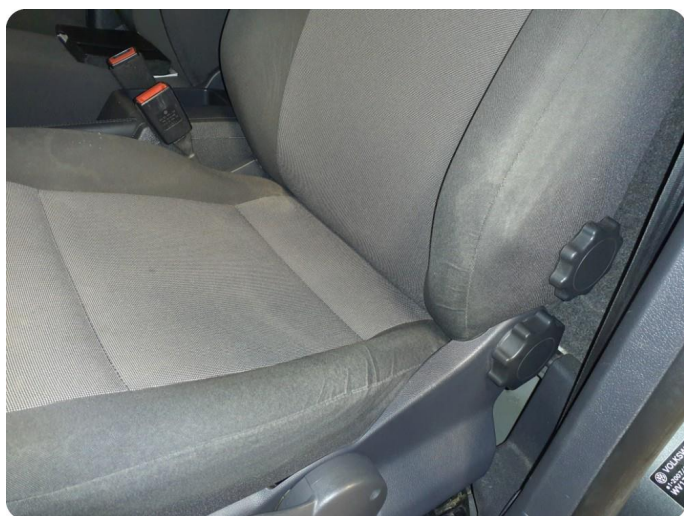
| PUNKT | BESKRIVELSE | PLASSERING |
|---|---|---|
| 7.1 Seter - | Slitt. tillegg misfarget | venstre foran |

7.1 Slitt Tillegg misfarget

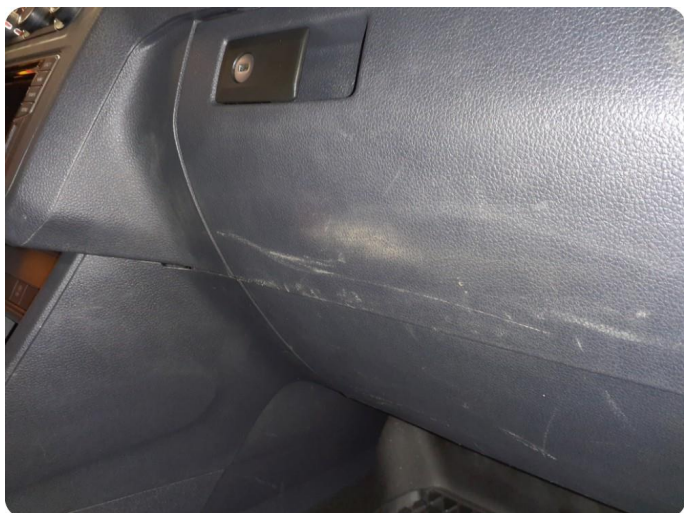
| PUNKT | BESKRIVELSE | PLASSERING |
|---|---|---|
| 7.2 Teppet/bekledning | riper. interiør inkluderer noe riper, misfarget, merker. generell bruksslitasje. | |

7.2 Øvrige feil Ripper. Interiør inkluderer noe riper, misfarget, merker. Generell bruksslitasje.

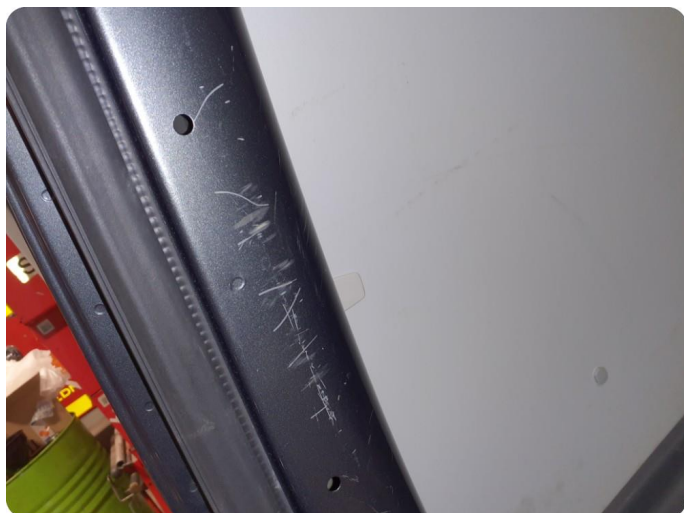
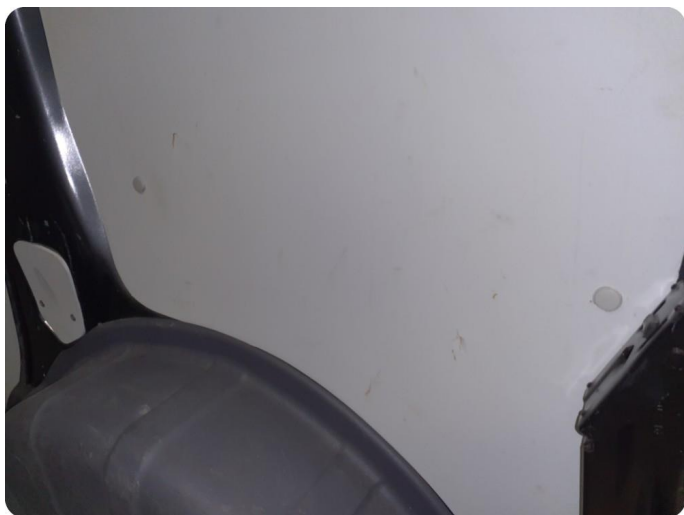
| PUNKT | BESKRIVELSE | PLASSERING |
|---|---|---|
| 7.3 Varerom | generell bruksslitasje. inkluderer noe riper, små skader mm. | |

7.3 Øvrige feil Generell bruksslitasje. Inkluderer noe riper, små skader mm.

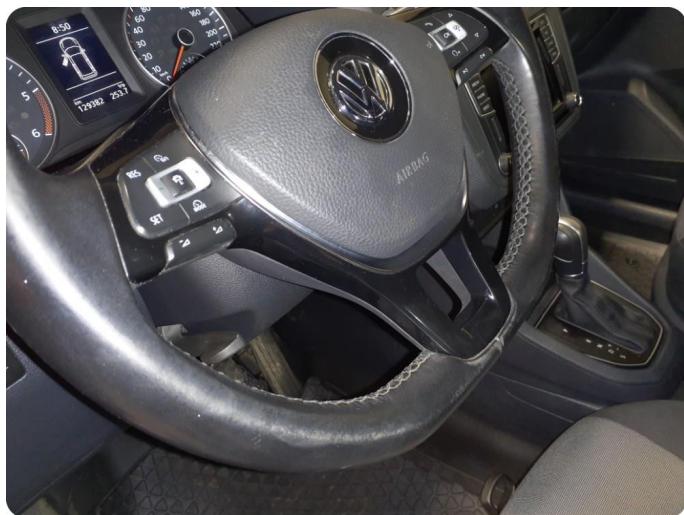
| PUNKT | BESKRIVELSE | PLASSERING |
|---|---|---|
| 7.4 Ratt | Slitt. | |

7.4 Slitt
