VOLKSWAGEN TRANSPORTER 150 HK AUTOMAT 4X4

TESTDATO: 05.12.2025

KJ58327

NBF Tilstandsrapport er utarbeidet av Norges Bilbransjeforbund og Forbrukerrådet.

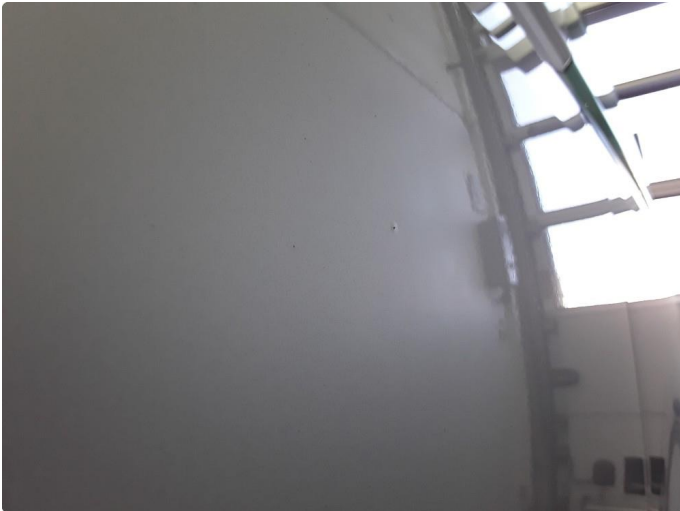
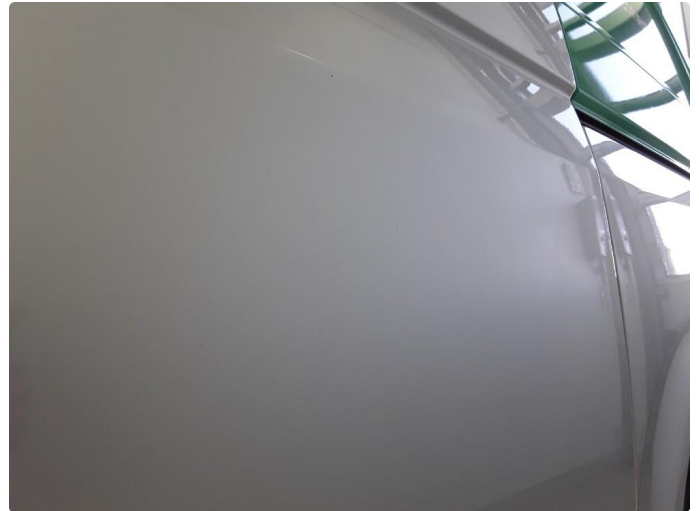
| Punkt | Beskrivelse | Plassering |
|---|---|---|
| 1.2 Dører | Liten steinsprut med korrosjon venstre skyvedør. | |

1.2 Liten steinsprut med korrosjon venstre skyvedør.

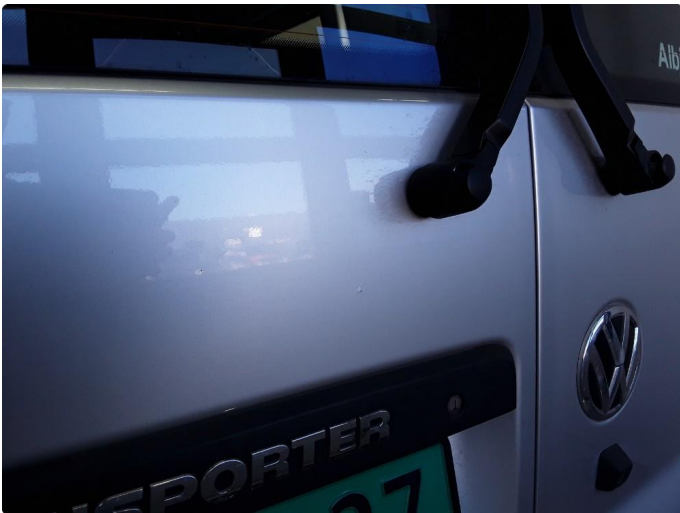
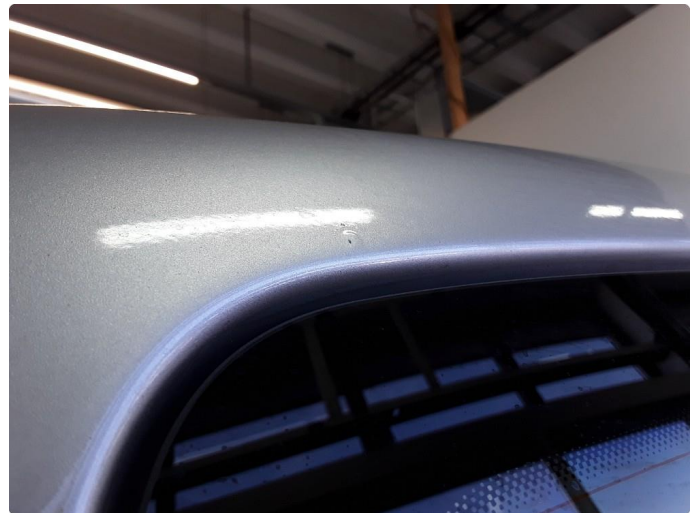
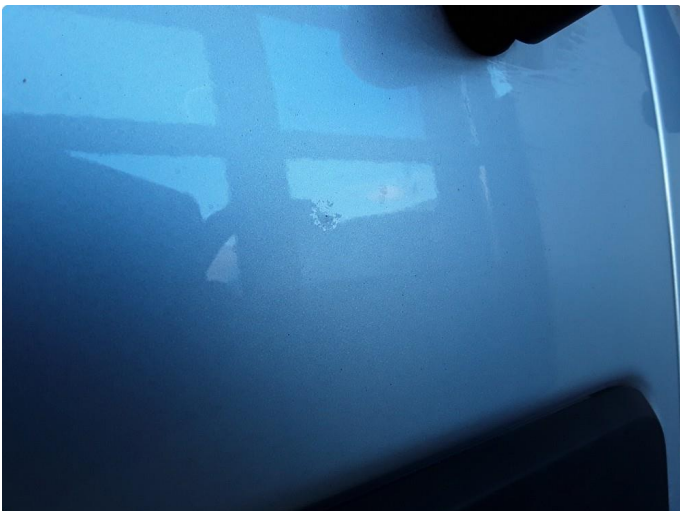
| Punkt | Beskrivelse | Plassering |
|---|---|---|
| 1.3 Dører | Noen steinsprut med korrosjon på venstre fløydør. | |

1.3 Noen steinsprut med korrosjon på venstre fløydør.

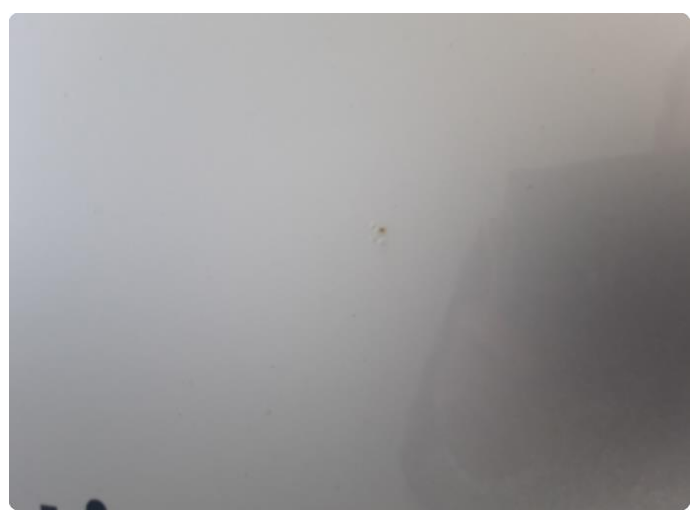
| Punkt | Beskrivelse | Plassering |
|---|---|---|
| 1.4 Dører | Liten stensprut med korrosjon på høyre skyvedør. | |

1.4 Liten stensprut med korrosjon på høyre skyvedør.

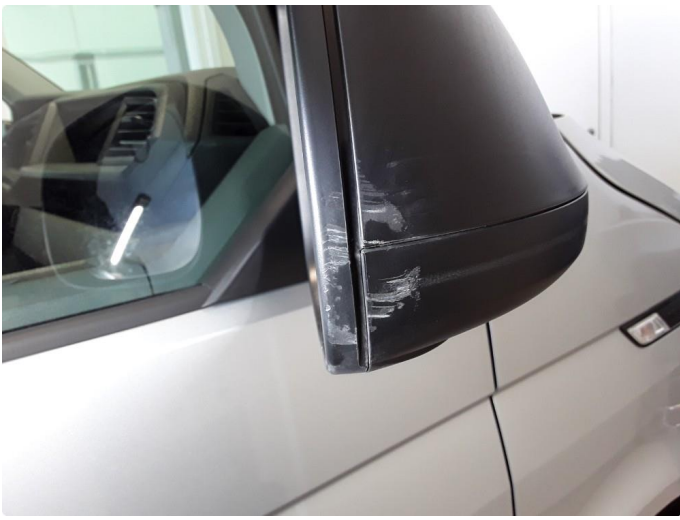
| Punkt | Beskrivelse | Plassering |
|---|---|---|
| 1.5 Speil | Noe riper høyre speilhus. | |

1.5 Noe riper høyre speilhus.
