# NAF Bruktbiltest

**Testdato**  
03.12.2025

| Modell | PASSAT | Motoreffekt | 130 kW |
| Registreringsnr. | DP59976 | Drivstofftype | Diesel |

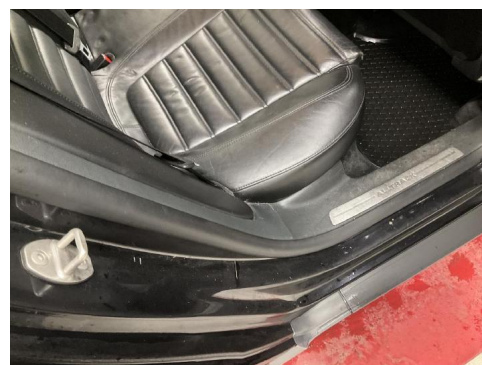
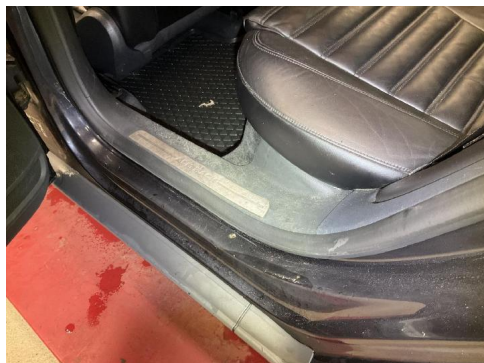
| Ref.Id | Opplysning | Resultat | Beskrivelse |
|---|---|---|---|
| 97.5 | Døråpning | Sår eller skade: | Venstre bakdør, Høyre bakdør |

30. Døråpning

31. Døråpning

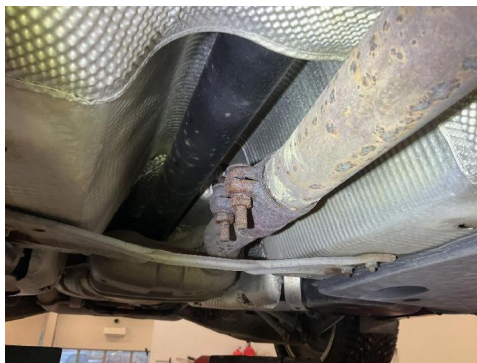
| Ref.Id | Opplysning | Resultat | Beskrivelse |
|---|---|---|---|
| 33.13 | Eksosanlegg | Betydelig rust i eksosanlegg | |

32. Eksosanlegg

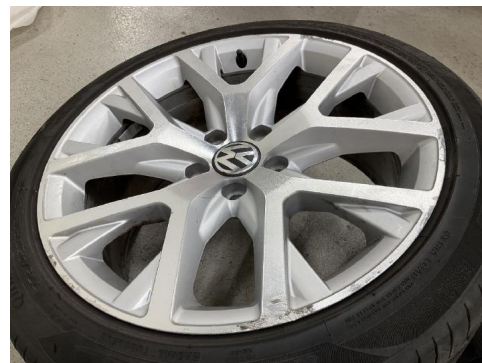
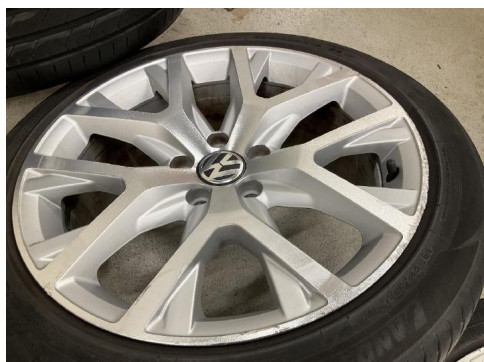
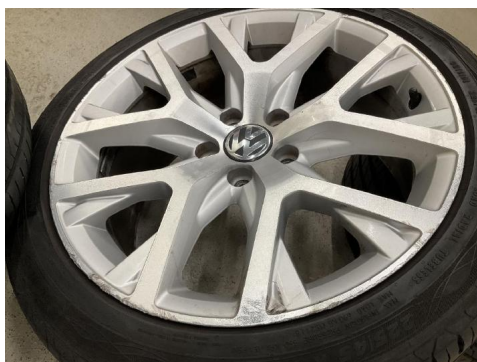
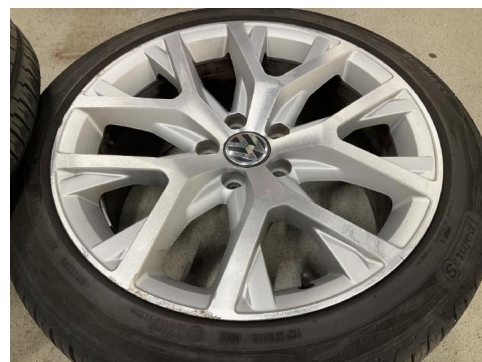
| Ref.Id | Opplysning | Resultat | Beskrivelse |
|---|---|---|---|
| 67.28 | Ekstra hjulsett | Ripe/slitasje | 4 felger |
| 67.29 | | Dekk er noe skjevslitt | 1 dekk |

33. Ekstra hjulsett

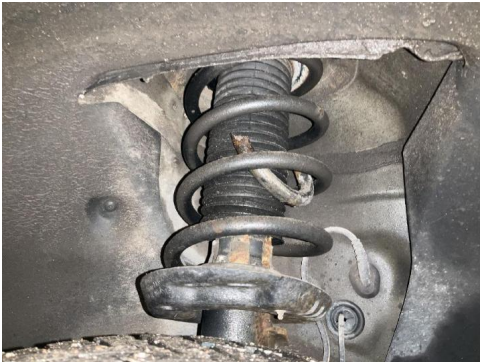
| Ref.Id | Repareres | Resultat | Beskrivelse |
|---|---|---|---|
| 77.1 | Fjærer / fjærbein | Brudd: | Venstre foran |
| 77.8 | | Ulyd i svinglager: | Venstre side |

37. Fjærer / fjærbein

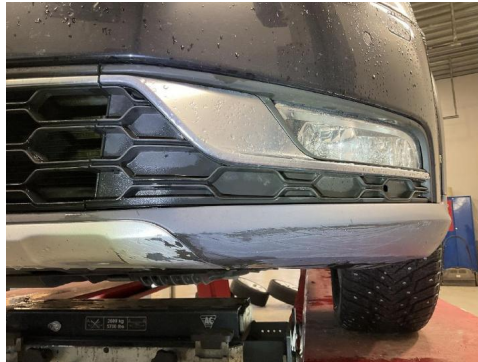
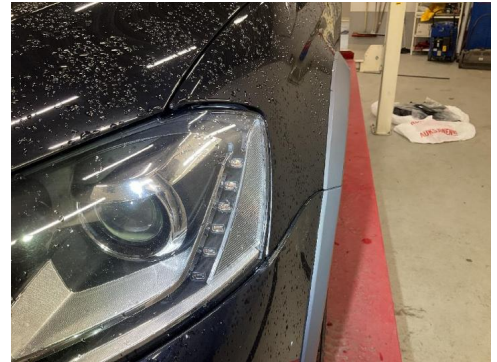
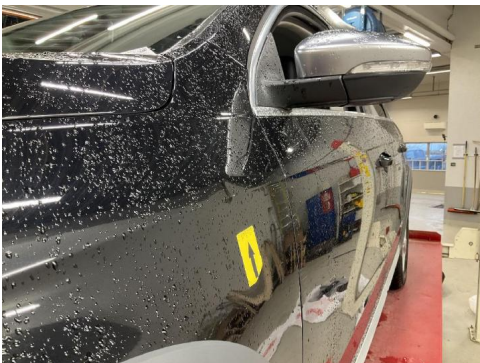
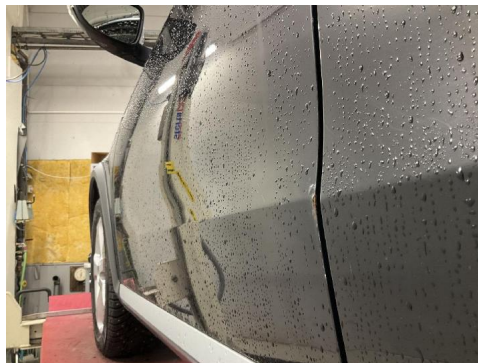
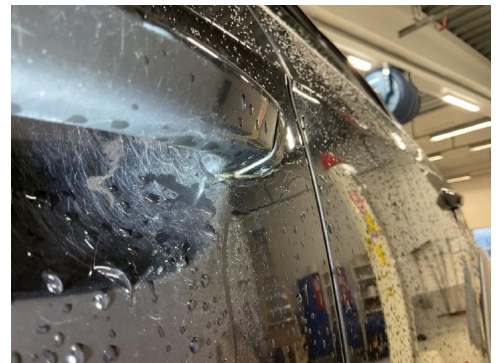
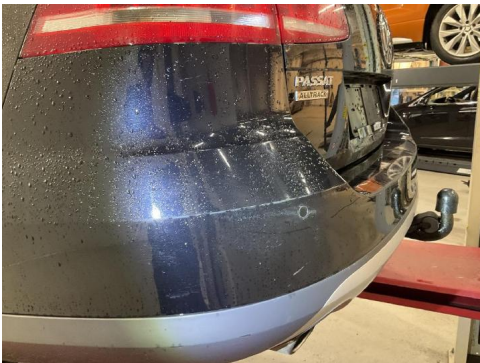
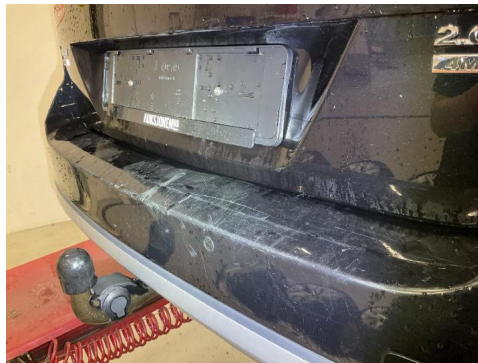
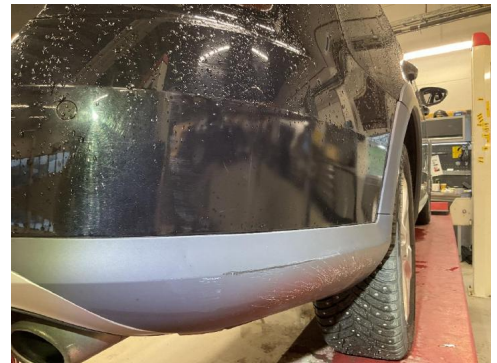
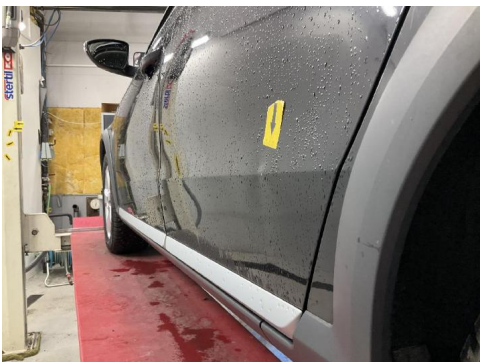
| Ref.Id | Opplysning | Resultat | Beskrivelse |
|---|---|---|---|
| 86.17 | Lakk / karosseri utvendig | Lakkriper: | Støtfanger foran, Støtfanger bak |
| 86.18 | | Diverse småbulker/lakkriper | |
| 86.20 | | Bulk(er) | Venstre forskjerm, Venstre baksjerm |
| 86.21 | | Steinsprut: | Panser |
| 86.25 | | Rustangrep: | Venstre fordør |
| 86.30 | | Mangelfull oppretting/tilpasning | Støtfanger foran |

38. Lakk / karosseri utvendig

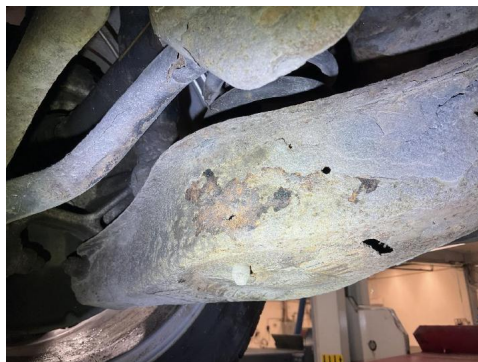
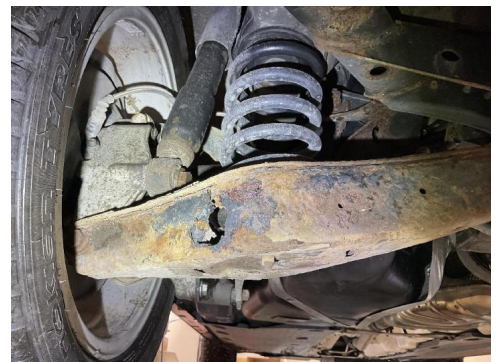
| Ref.Id | Repareres | Resultat | Beskrivelse |
|---|---|---|---|
| 79.6 | Opphengs- / bærearmer bakaksel | Sprekker/korrosjon/oksidasjon: | Venstre side, Høyre side |

47. Opphengs- / bærearmer bakaksel

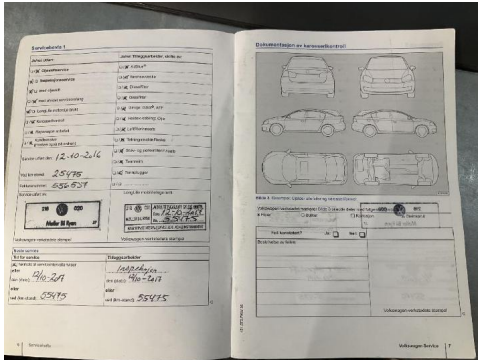
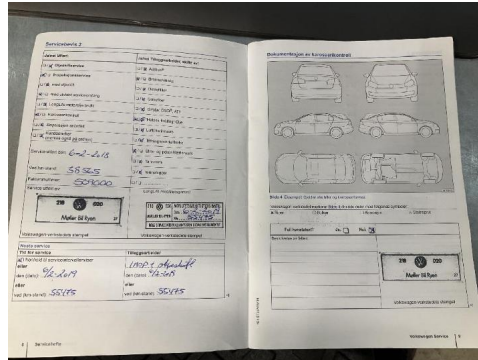
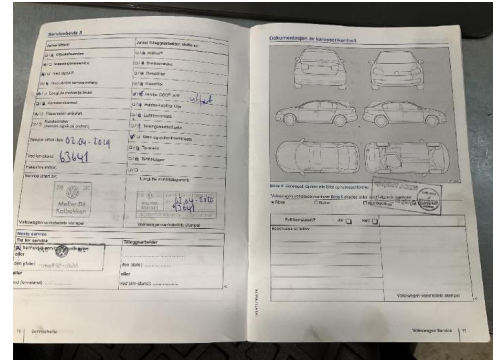
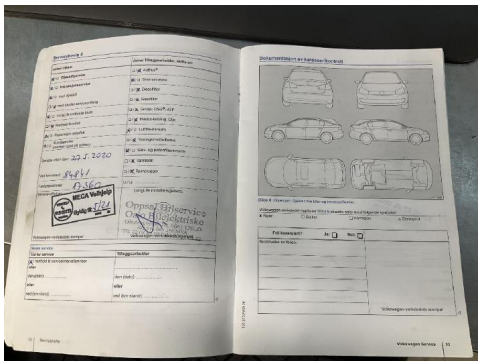
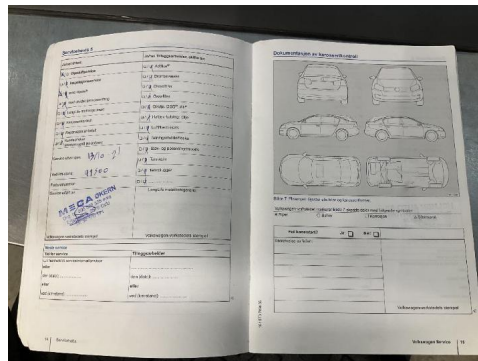
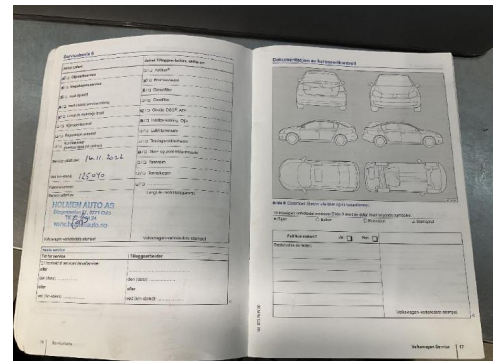
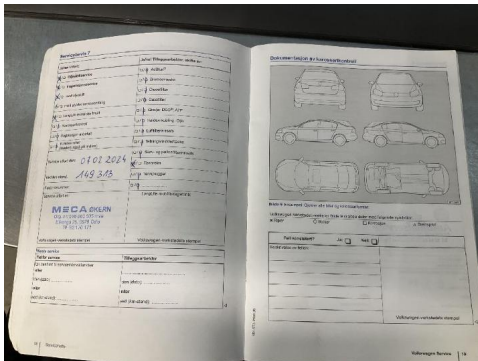
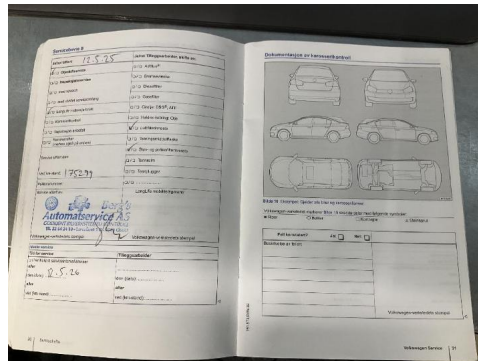
| Ref.Id | Repareres | Resultat | Beskrivelse |
|---|---|---|---|
| 4.4 | Service/ Dokum. | Iht. servicehefte er ikke alle servicer fulgt | Kjørelengde mellom servicer er overskredet |

49. Service/ Dokum.

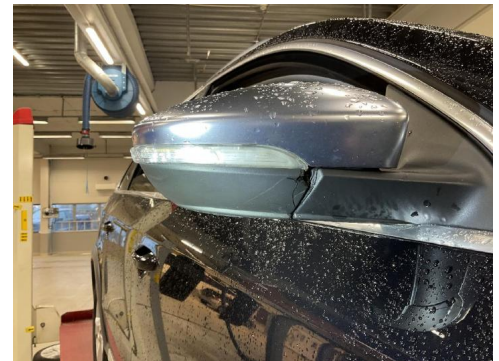
| Ref.Id | Repareres | Resultat | Beskrivelse |
|---|---|---|---|
| 87.5 | Utvendig speil | Skade på speilramme / -hus | Høyre side |

57. Utvendig speil

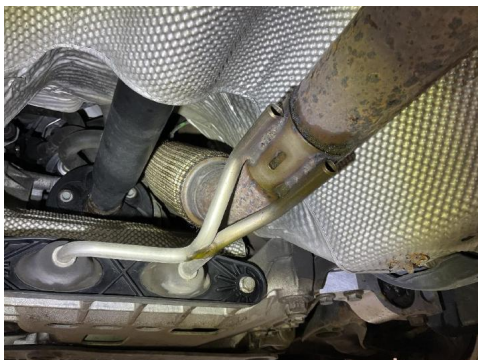
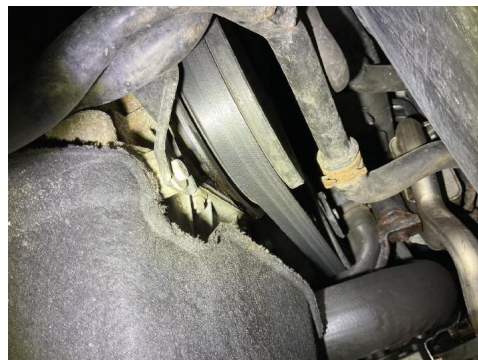
| Ref.Id | Repareres | Resultat | Beskrivelse |
|---|---|---|---|
| 28.5 | Utvendig tilstand motor | Oljelekkasje ved: | |
| 28.6 | | * Ukjent væskelekkasje - nærmere feilsøk. | |

| Ref.Id | Opplysning | Resultat | Beskrivelse |
|---|---|---|---|
| 28.7 | Utvendig tilstand motor | Oljesvetting | |

58. Utvendig tilstand motor
