**VOLVO V90 CROSS COUNTRY 190 HK AUTOMAT 4X4**
**TESTDATO: 13.11.2025**
**KODE: 1871007**

**YF11362**

NBF Tilstandsrapport er utarbeidet av Norges Bilbransjeforbund og Forbrukerrådet.

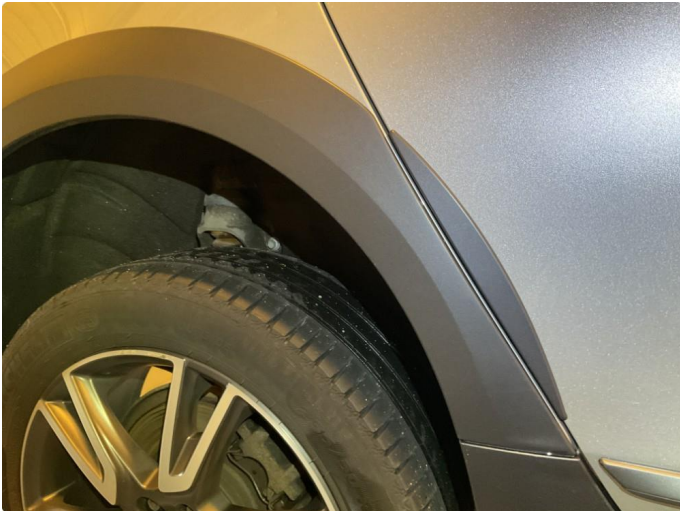
| Punkt | Beskrivelse | Plassering |
|---|---|---|
| 1.1 Skjermer | Noe merker på hjulbuelist høyre bak. | høyre bak |

1.1 Noe merker på hjulbuelist høyre bak.

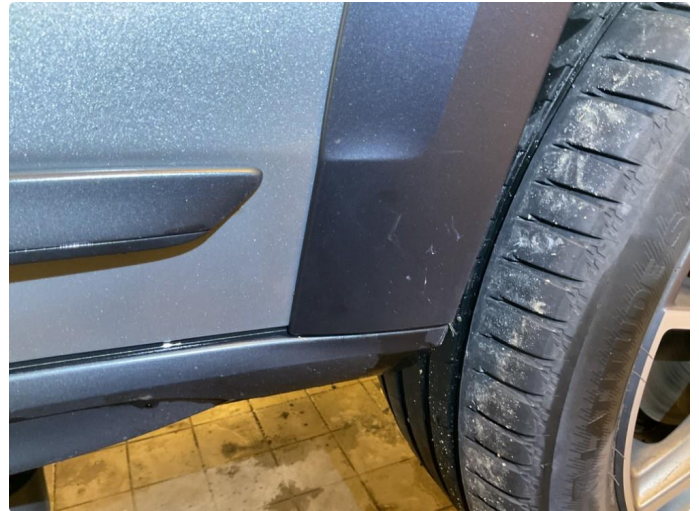
| Punkt | Beskrivelse | Plassering |
|---|---|---|
| 1.2 Skjermer | Noe mekrer på høyre hulbuelist. | høyre foran |

1.2 Noe mekrer på høyre hulbuelist.

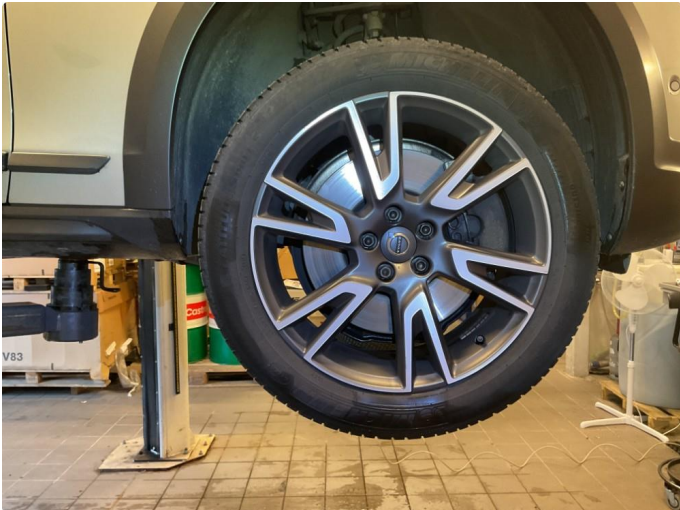
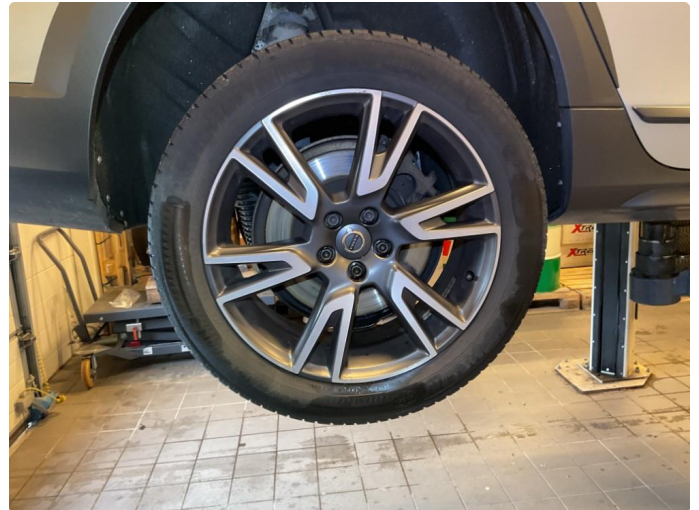
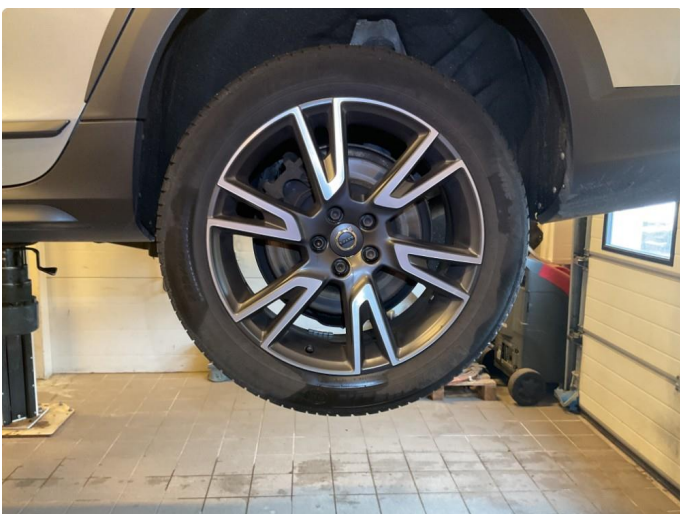
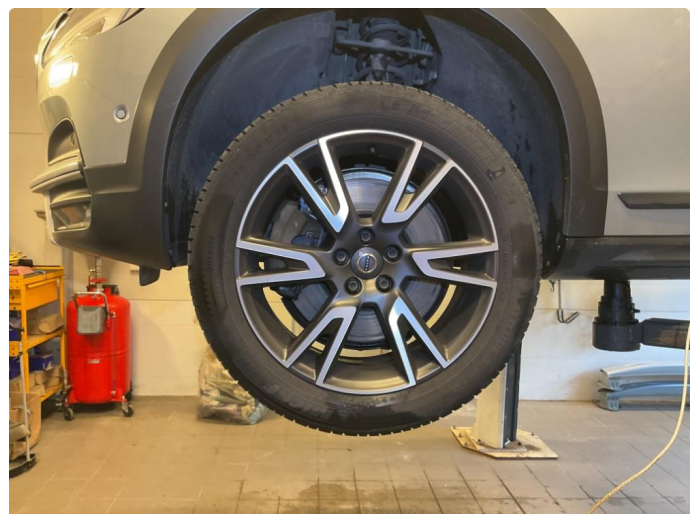
1.3 Vedlagt er bilder av sommerhjul.

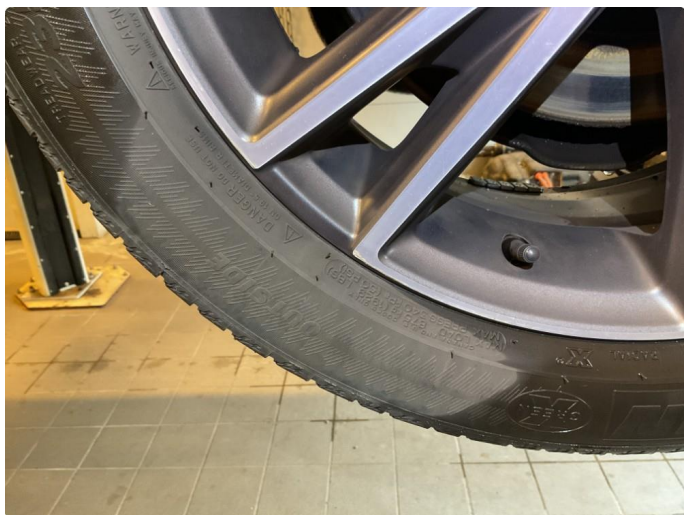
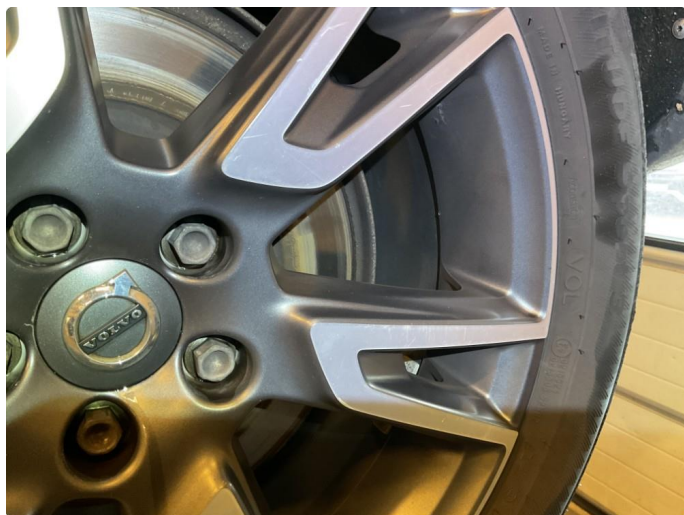
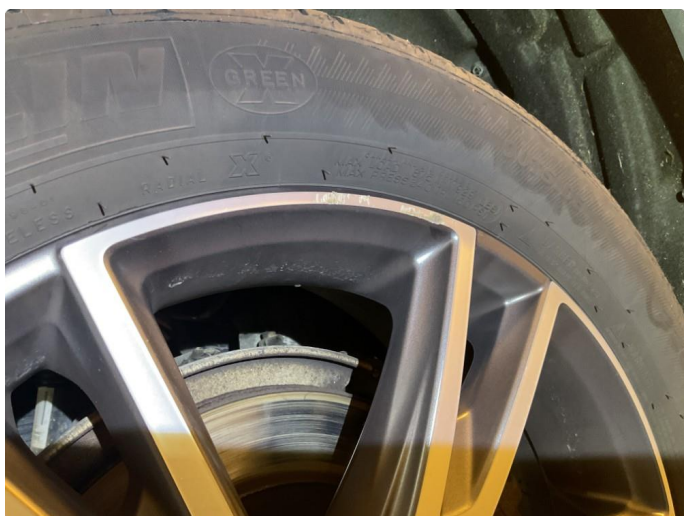
| Punkt | Beskrivelse | Plassering |
|---|---|---|
| 1.4 Dekk/Felger | Noe små merker på begge bakfelger (sommer) | |

1.4 Noe små merker på begge bakfelger (sommer)

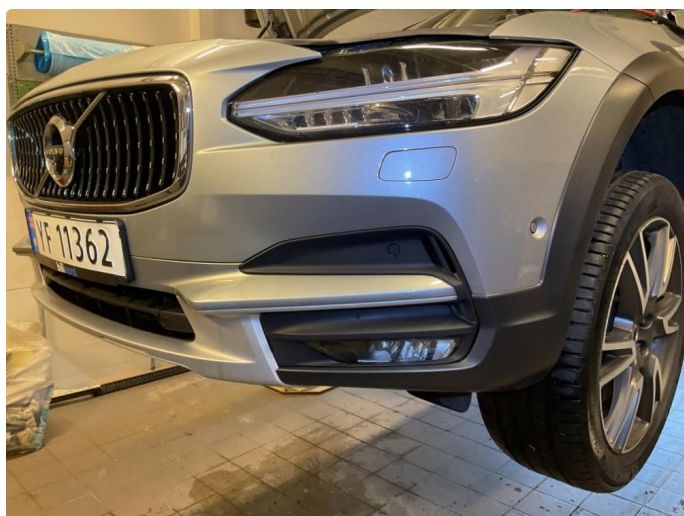
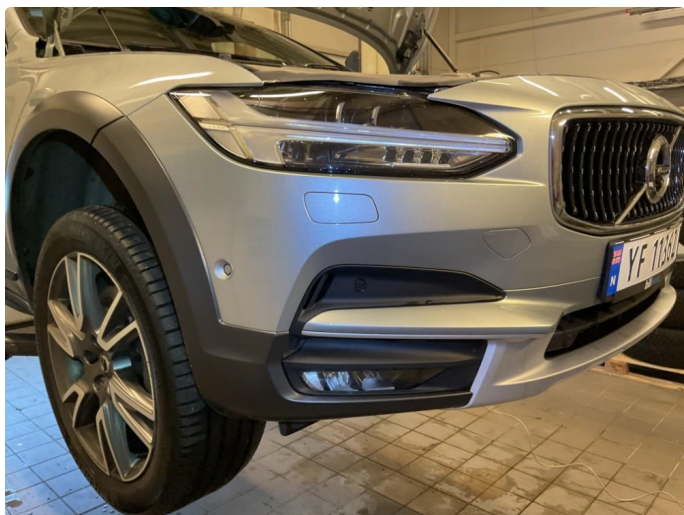
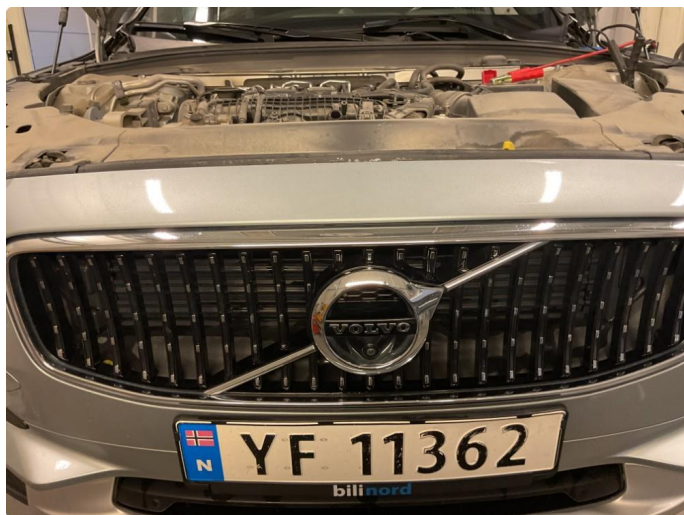
| Punkt | Beskrivelse | Plassering |
|---|---|---|
| 1.5 Støtfanger | Noe små steinsprut på støtfanger foran. | foran |

1.5 Noe små steinsprut på støtfanger foran.

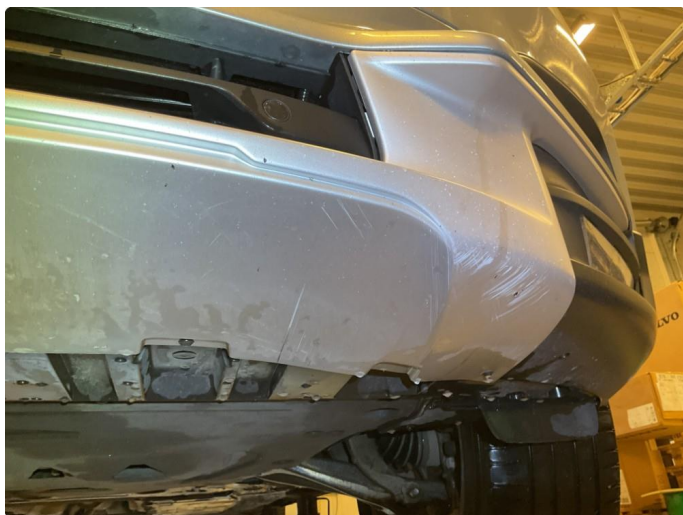
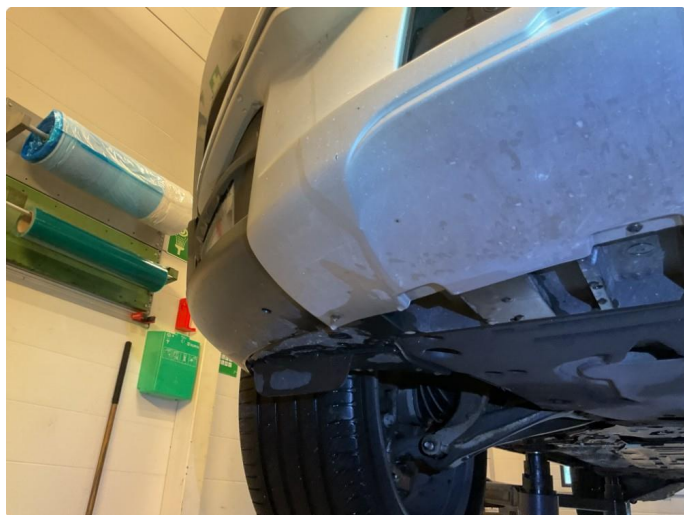
| Punkt | Beskrivelse | Plassering |
|---|---|---|
| 1.6 Støtfanger | Noe skrubbskade underkant frontfanger. Fremstår ikke sjenerende | foran |

1.6 Noe skrubbskade underkant frontfanger.  
Fremstår ikke sjenerende

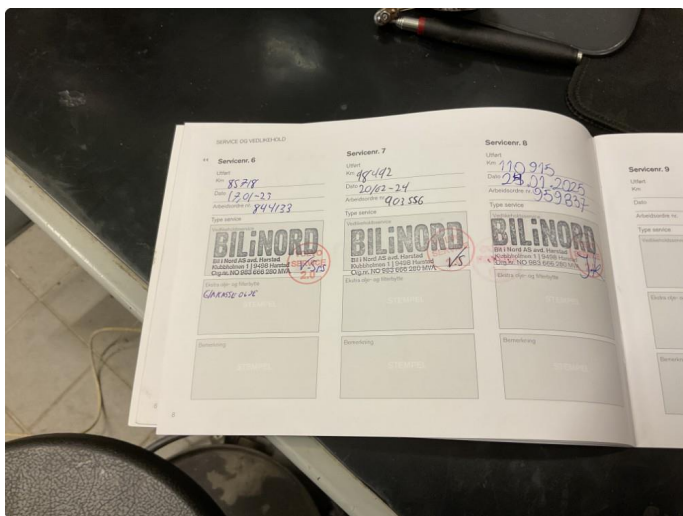
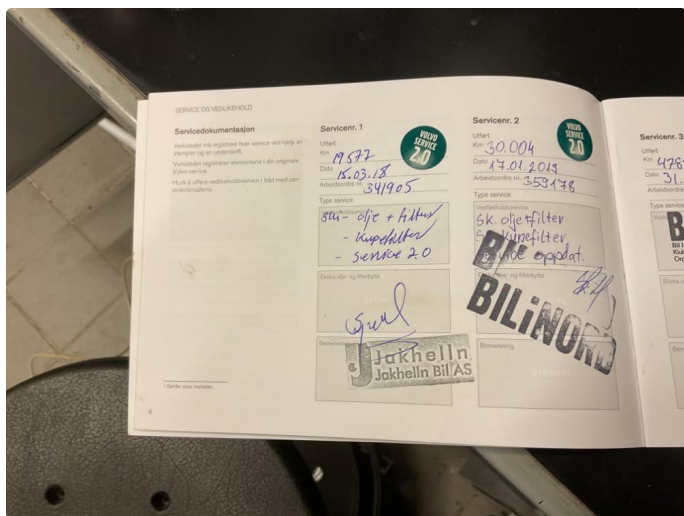
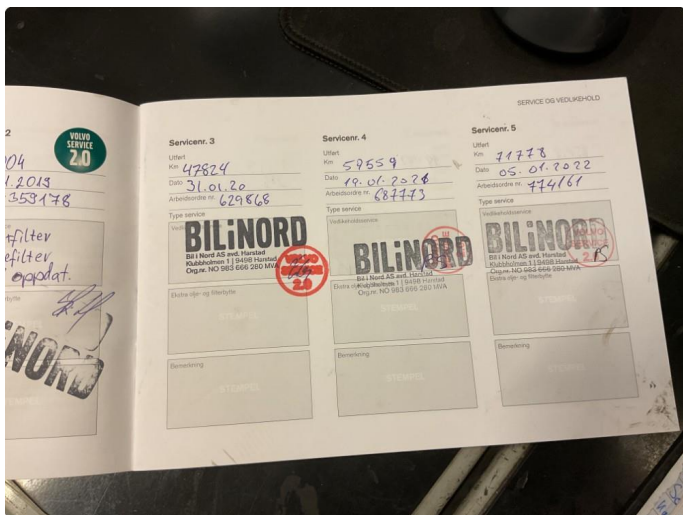
2.1 Dokumentert servicehistorikk
