# NAF Bruktbiltest

**Testdato**  
03.12.2025

| Bilmerke | Mazda | Motorstørrelse | 1499 cm <sup>3</sup> |
| Registreringsnr. | RL19031 | Drivstofftype | Diesel |

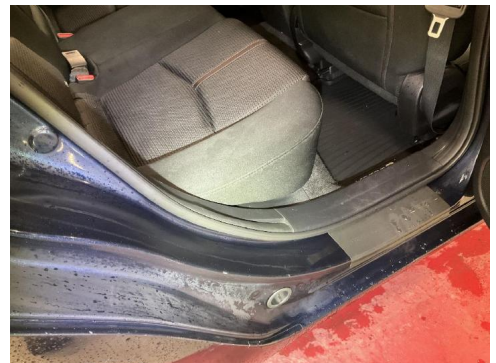
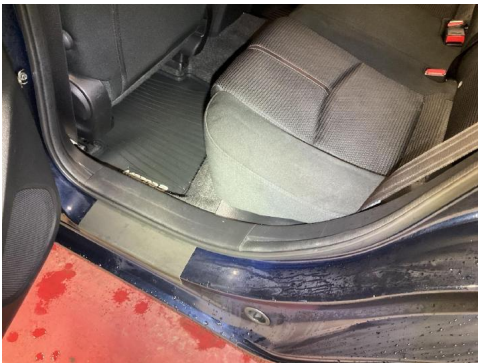
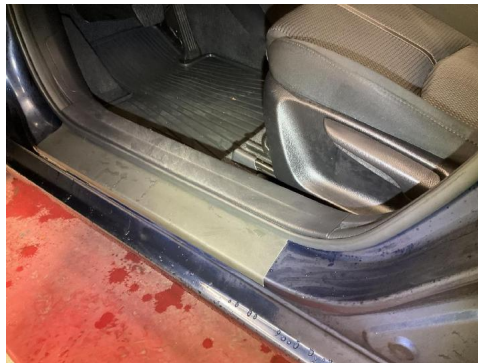
30. Døråpning

| Ref.Id | Opplysning | Resultat | Beskrivelse |
|---|---|---|---|
| 97.5 | Døråpning | Sår eller skade: | Venstre bakdør, Høyre bakdør, Venstre fordør |

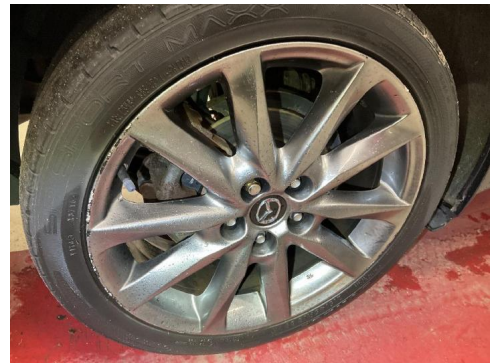
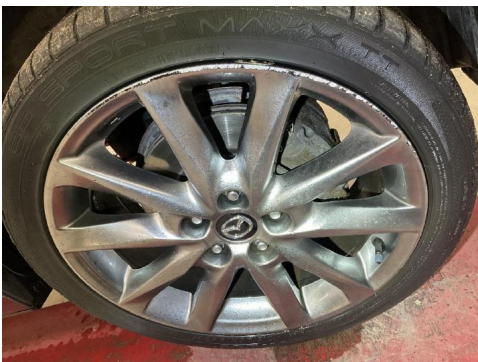
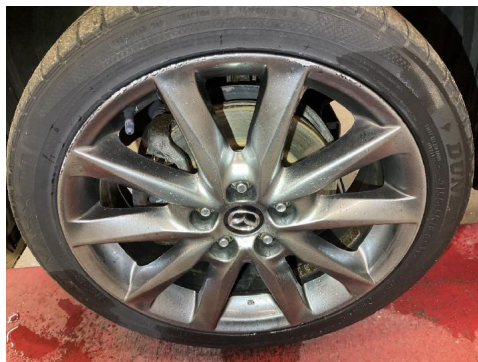
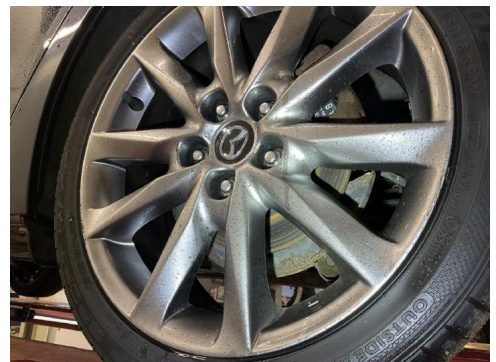
33. Felg

| Ref.Id | Opplysning | Resultat | Beskrivelse |
|---|---|---|---|
| 66.10 | Felg | Ripe/slitasje på felg | Venstre foran, Venstre bak, Høyre bak, Høyre foran |

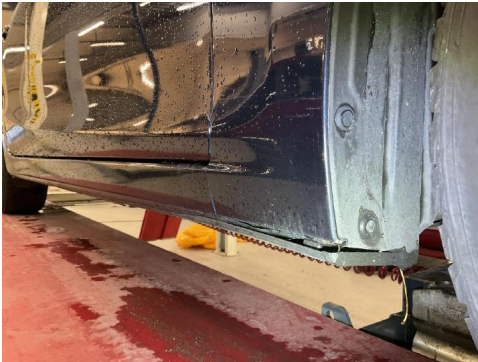
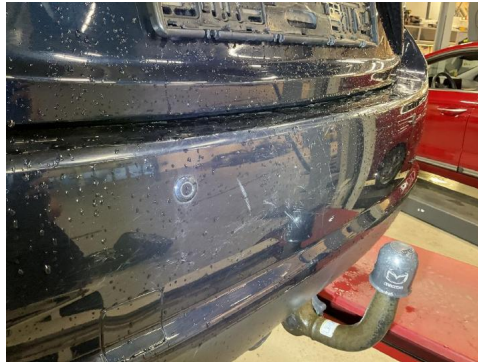
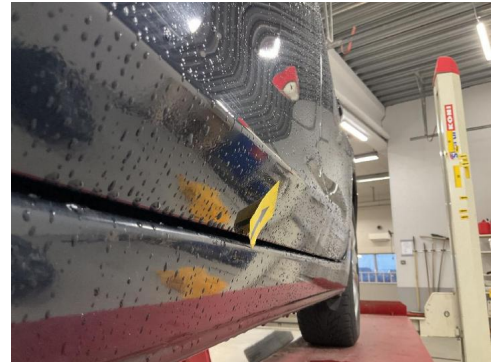
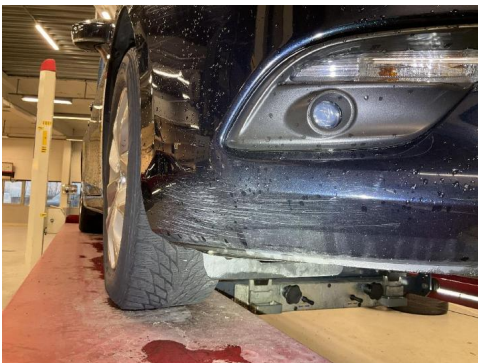
37. Lakk / karosseri utvendig

| Ref.Id | Repareres | Resultat | Beskrivelse |
|---|---|---|---|
| 86.6 | Lakk / karosseri utvendig | Pyntelist løs, skadet eller mangler: | Høyre sidekanal |

| Ref.Id | Opplysning | Resultat | Beskrivelse |
|---|---|---|---|
| 86.17 | Lakk / karosseri utvendig | Lakkriper: | Støtfanger foran, Støtfanger bak |
| 86.18 | | Diverse småbulker/lakkriper | |
| 86.19 | | Småbulker: | Venstre fordør |

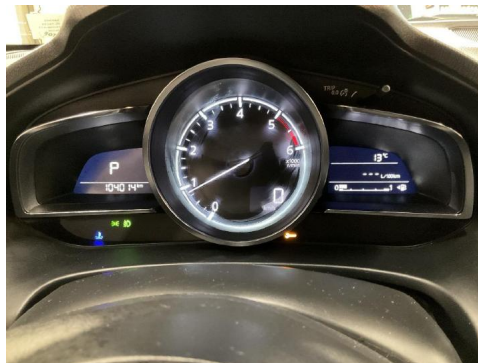
41. Service/ Dokum.

| Ref.Id | Repareres | Resultat | Beskrivelse |
|---|---|---|---|
| 4.8 | Service/ Dokum. | Aktivert serviceindikator | |

| Ref.Id | Opplysning | Resultat | Beskrivelse |
|---|---|---|---|
| 4.13 | Service/ Dokum. | Bilen har digital servicebok, denne er ikke kontrollert av NAF | |

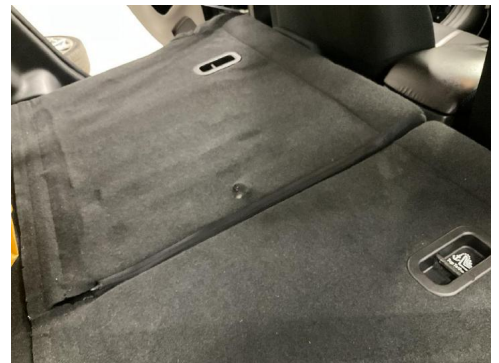
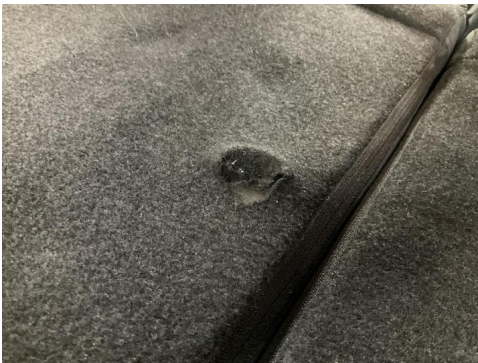
42. Seter

| Ref.Id | Repareres | Resultat | Beskrivelse |
|---|---|---|---|
| 98.3 | Seter | Hull/rift gjennom setetrekk: | Midten bak |

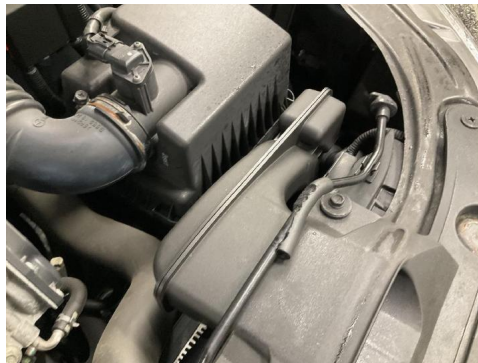
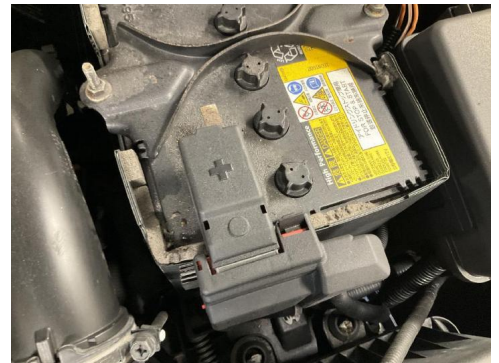
44. Utvendig tilstand motor

| Ref.Id | Opplysning | Resultat | Beskrivelse |
|---|---|---|---|
| 28.11 | Utvendig tilstand motor | * Tegn etter musespist isolasjon i motorrom. | |

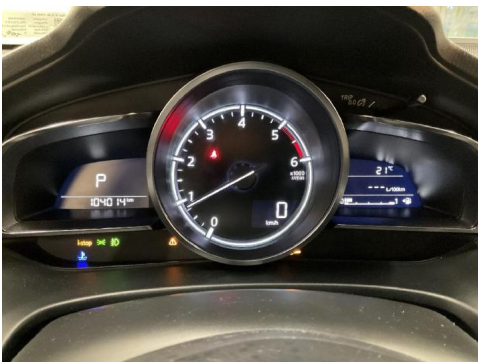
46. Varsellamper utvidet

| Ref.Id | Repareres | Resultat | Beskrivelse |
|---|---|---|---|
| 22.8 | Varsellamper utvidet | * i-stop lampe blinker. | |

| Ref.Id | Opplysning | Resultat | Beskrivelse |
|---|---|---|---|
| 22.9 | Varsellamper utvidet | * TPMS-lampe kom under prøvekjøring. | |
