# NAF Bruktbiltest

**Testdato**  
03.12.2025

| Bilmerke | Skoda | Motorstørrelse | 1598 cm <sup>3</sup> |
| Registreringsnr. | PR28711 | Drivstofftype | Diesel |

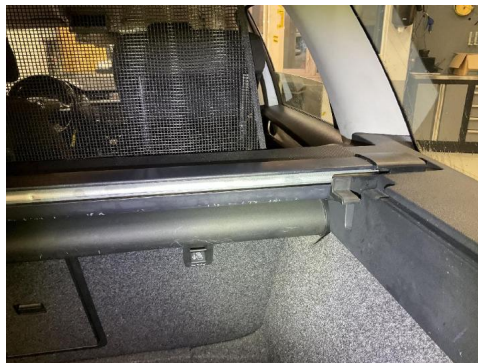
29. Bagasjeromstildekning

| Ref.Id | Repareres | Resultat | Beskrivelse |
|---|---|---|---|
| 101.1 | Bagasjeromstildekning | Skade: | Rollo |

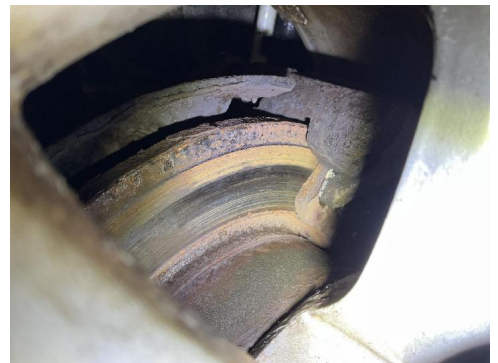
30. Bremsbelegg

| Ref.Id | Repareres | Resultat | Beskrivelse |
|---|---|---|---|
| 5.2 | Bremsebelegg | Jern mot jern, kjøretøyet er trafikkfarlig | Høyre bak |

| <b>Bilen har ikke blitt prøvekjørt pga:</b> | Går på jernet høyre bak. |

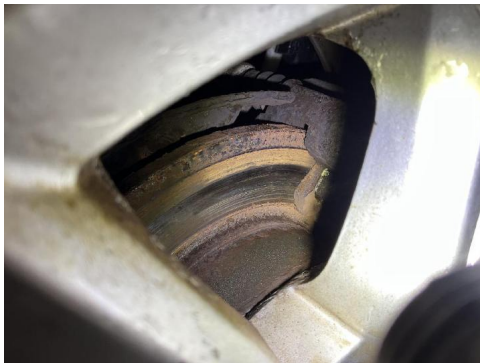
31. Bremseskiver

| Ref.Id | Repareres | Resultat | Beskrivelse |
|---|---|---|---|
| 6.10 | Bremsekiver | Rust på bremseskive: | Høyre bak |

| Ref.Id | Opplysning | Resultat | Beskrivelse |
|---|---|---|---|
| 6.17 | Bremsekiver | Overflaterust eller mindre enn 50% av overflaten rustet | Venstre bak |

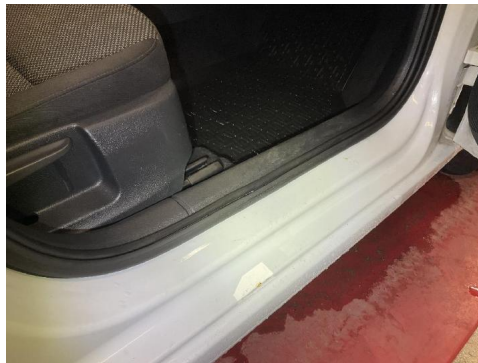
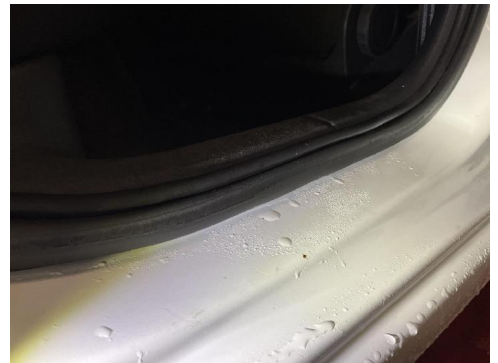
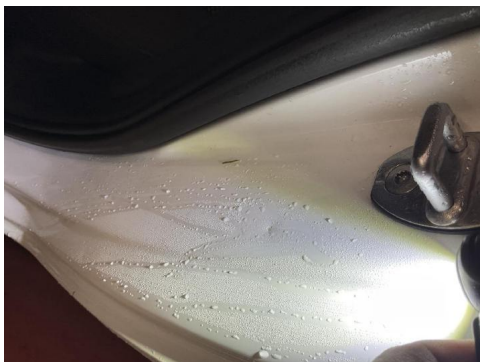
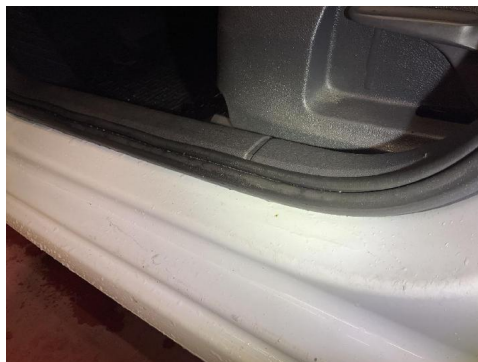
| Ref.Id | Opplysning | Resultat | Beskrivelse |
|---|---|---|---|
| 97.5 | Døråpning | Sår eller skade: | Venstre bakdør, Høyre bakdør |
| 97.7 | | Rust: | Venstre fordør, Høyre fordør |

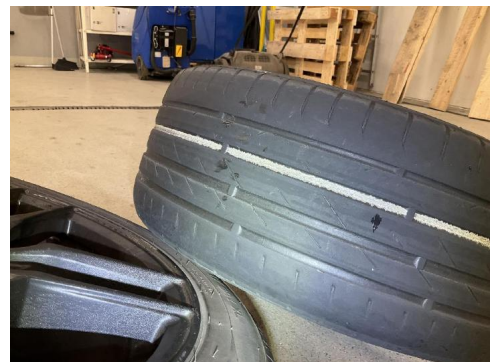
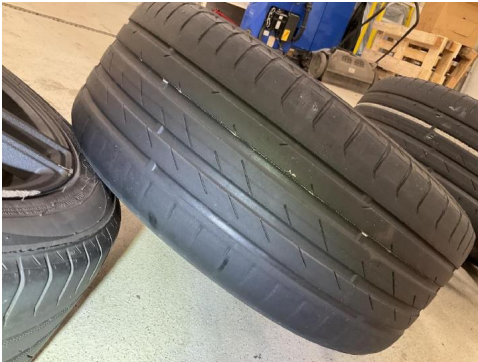
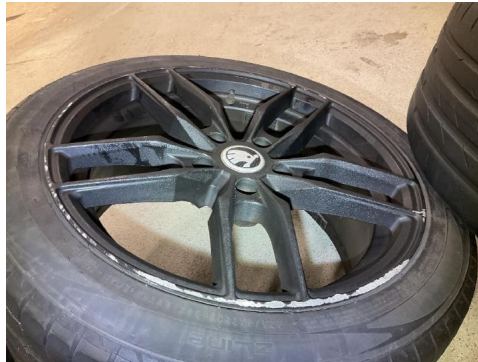
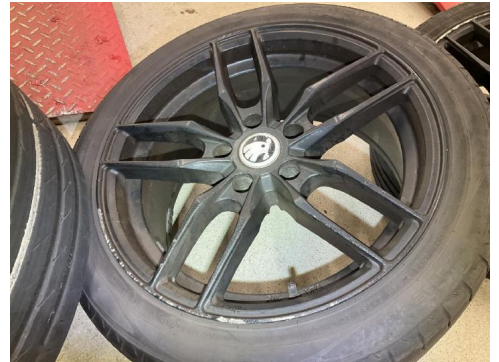
| Ref.Id | Repareres | Resultat | Beskrivelse |
|---|---|---|---|
| 67.7 | Ekstra hjulsett | Dekk er skjevslitt: | 2 dekk |

| Ref.Id | Opplysning | Resultat | Beskrivelse |
|---|---|---|---|
| 67.28 | Ekstra hjulsett | Ripe/slitasje | 2 felger |

| Ref.Id | Punkt | Fråse | Måleverdi |
|---|---|---|---|
| 67.1 | Ekstra hjulsett | Mønsterdybde | 2,80 mm |
| 67.2 | | Mønsterdybde | 3,20 mm |
| 67.3 | | Mønsterdybde | 2,50 mm |
| 67.4 | | Mønsterdybde | 3,30 mm |

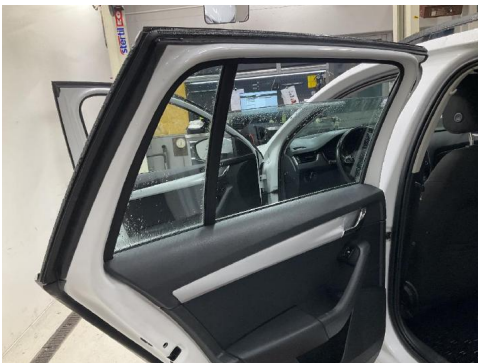
40. Elektrisk vindusheis

| Ref.Id | Repareres | Resultat | Beskrivelse |
|---|---|---|---|
| 47.3 | Elektrisk vindusheis | Elektrisk vindusheis, feil funksjon/virkning | Venstre bakdør |

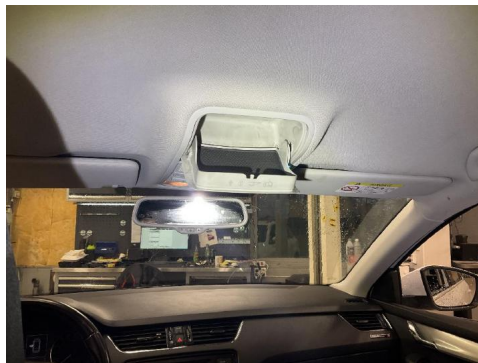
41. Interiør generelt

| Ref.Id | Repareres | Resultat | Beskrivelse |
|---|---|---|---|
| 103.3 | Interiør generelt | Manglende/løse/skadet deler eller deksler: | Midten foran |

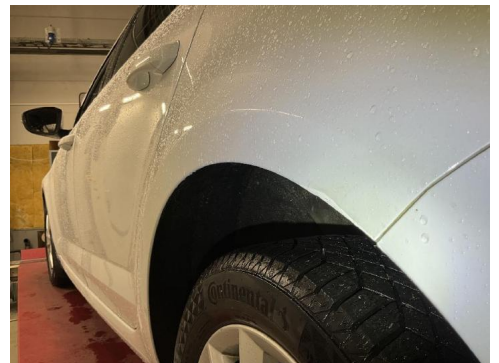
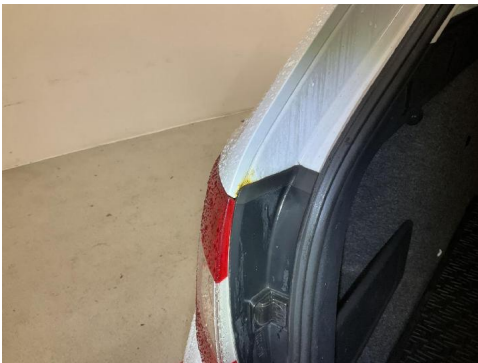
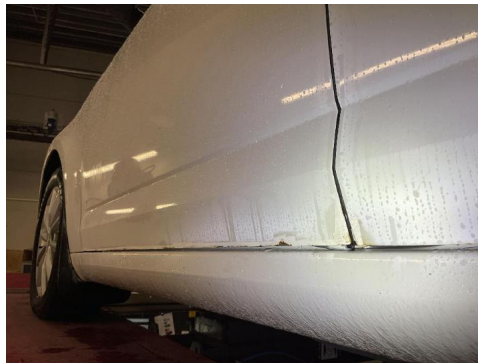
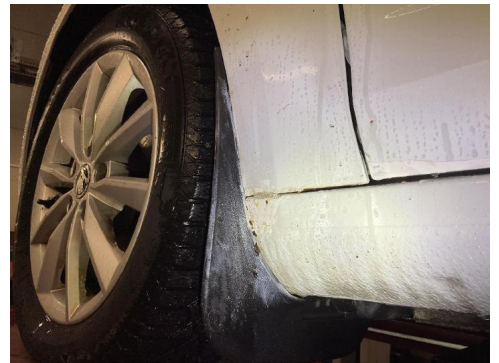
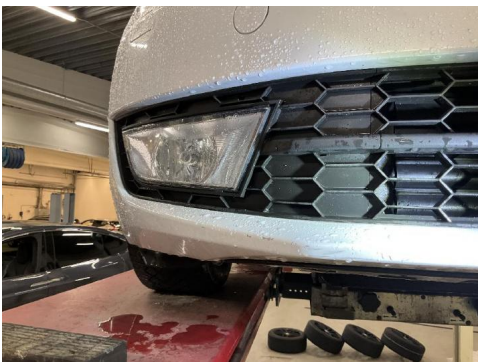
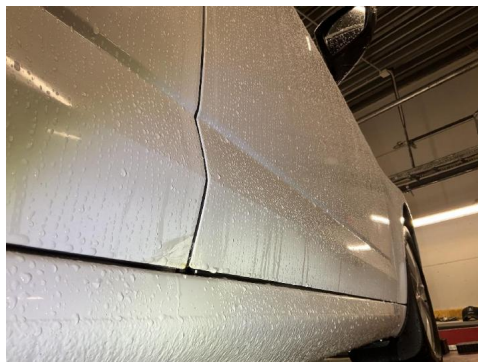
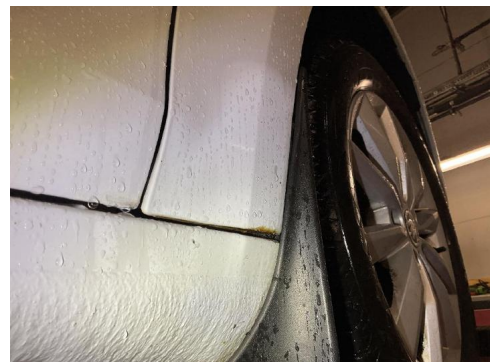
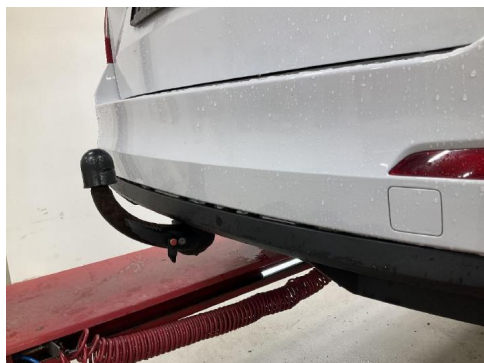
| Ref.Id | Repareres | Resultat | Beskrivelse |
|---|---|---|---|
| 86.6 | Lakk / karosseri utvendig | Pyntelist løs, skadet eller mangler: | Støtfanger bak |
| 86.13 | | Mangelfull kvalitet på replakking: | Venstre forskjerm, Venstre fordør, Høyre fordør, Venstre bakdør, Høyre bakdør, Venstre baksjerm, Venstre sidekanal |

| Ref.Id | Opplysning | Resultat | Beskrivelse |
|---|---|---|---|
| 86.18 | Lakk / karosseri utvendig | Diverse småbulker/lakkriper | |
| 86.21 | | Steinsprut: | Panser, Tak |
| 86.25 | | Rustangrep: | Høyre forskjerm, Venstre baksjerm |

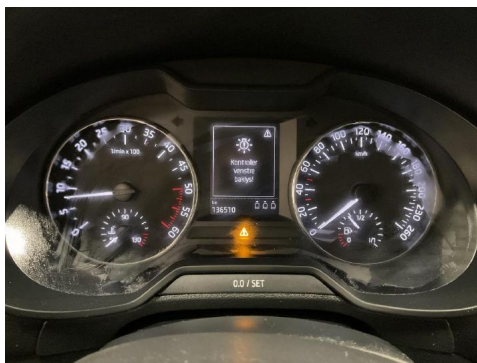
50. Lys

| Ref.Id | Repareres | Resultat | Beskrivelse |
|---|---|---|---|
| 17.1 | Lys | Virker ikke: | Venstre baklys |

| System | Feilkoder og Beskrivelse | |
|---|---|---|
| | B12BE01 | Rear light left — Fault in electric circuit |

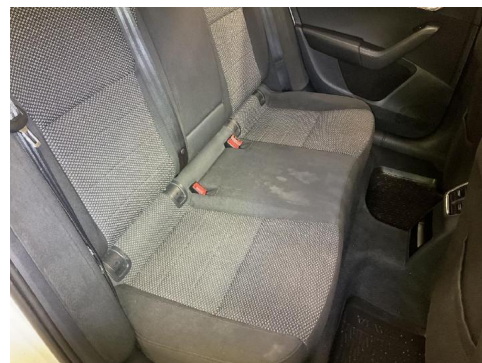
51. Seter

| Ref.Id | Repareres | Resultat | Beskrivelse |
|---|---|---|---|
| 98.2 | Seter | Misfarget/skittent: | Midten bak |

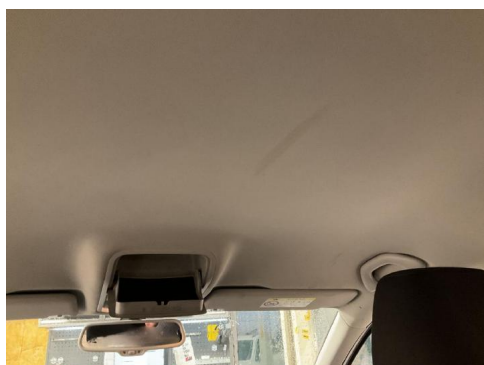
52. Taktrekk

| Ref.Id | Opplysning | Resultat | Beskrivelse |
|---|---|---|---|
| 93.5 | Taktrekk | Skittent taktrekk | |

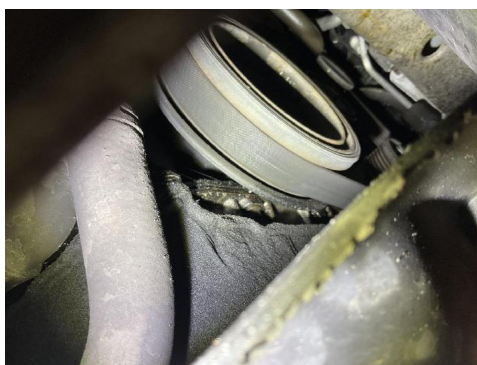
53. Utvendig tilstand motor

| Ref.Id | Opplysning | Resultat | Beskrivelse |
|---|---|---|---|
| 28.7 | Utvendig tilstand motor | Oljesvetting | |
| 29.13 | Oljenivå motor | * Etterfylt 1 liter motorolje. | |
