TOYOTA COROLLA CROSS 4X4

TESTDATO: 04.12.2025

CHASSISNR: JTNACABB20J017906

NBF Tilstandsrapport er utarbeidet av Norges Bilbransjeforbund og Forbrukerrådet.

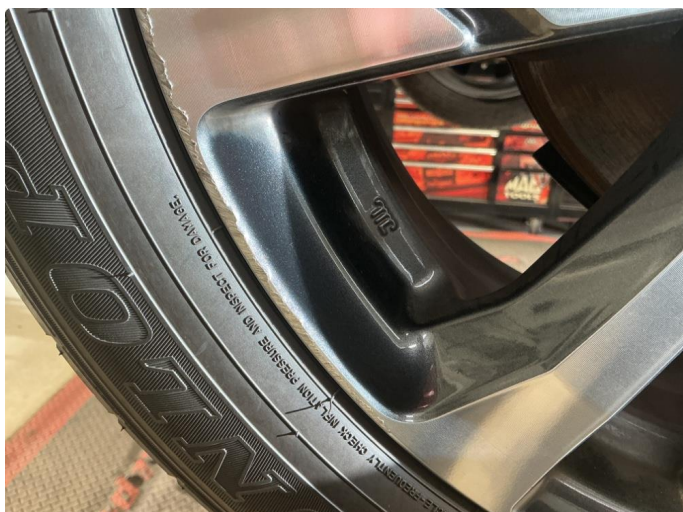
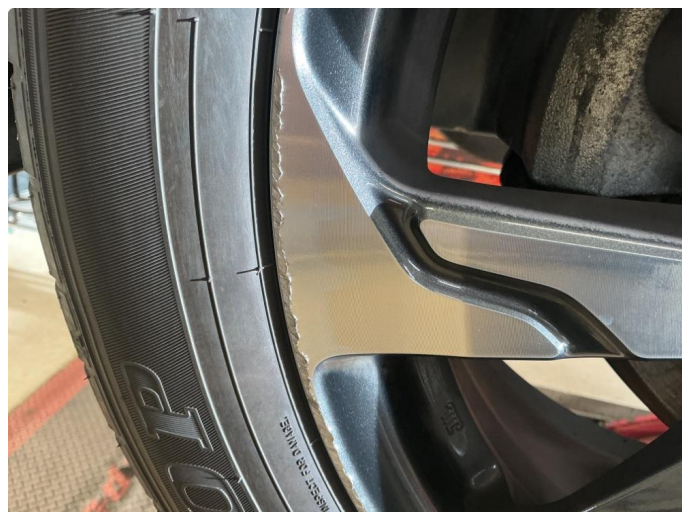
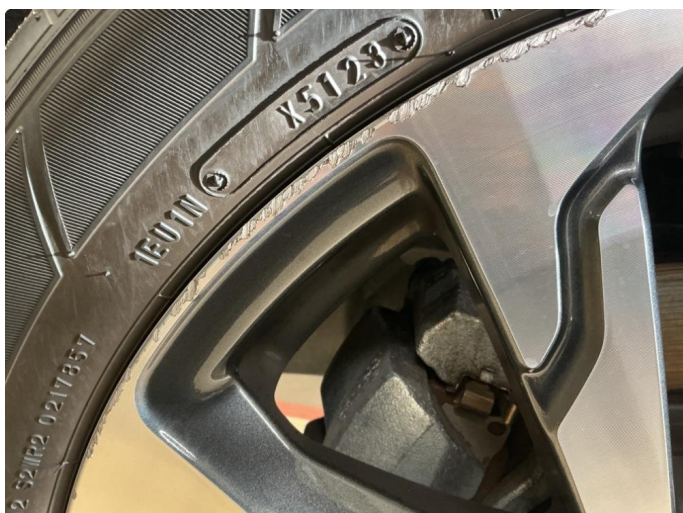
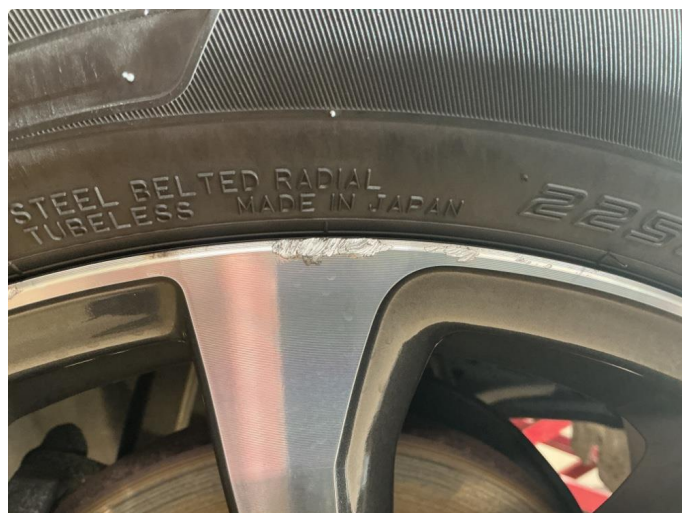
| Punkt | | Beskrivelse | Plassering |
|---|---|---|---|
| 1.1 | Dekk/Felger | kantkjørt felg Diamond Cut | venstre foran |

1.1 Kantkjørt felg Diamond Cut

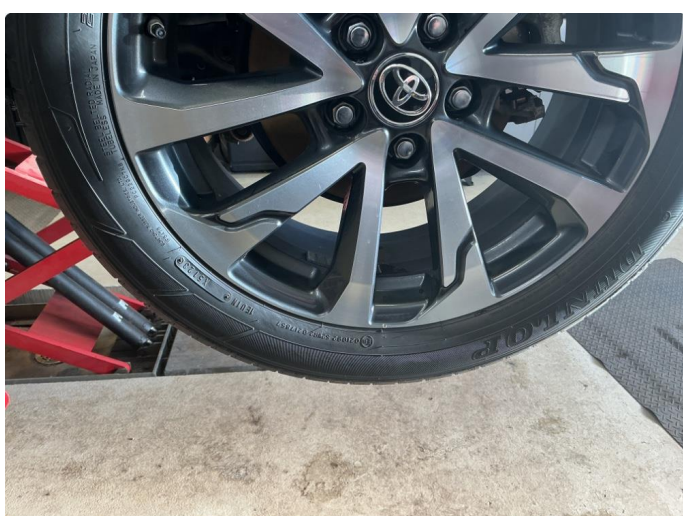
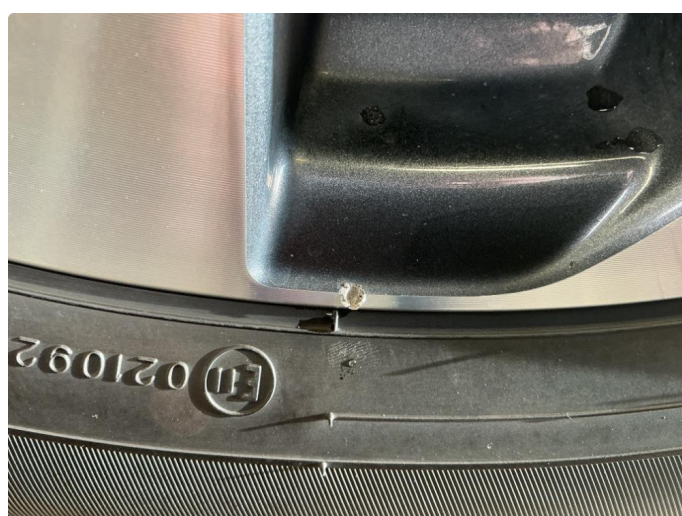
| Punkt | | Beskrivelse | Plassering |
|---|---|---|---|
| 1.2 | Dekk/Felger | kantkjørt felg Diamond Cut | venstre bak |

1.2 Kantkjørt felg Diamond Cut
