# NAF Bruktbiltest

**Testdato**  
29.10.2025

| <b>Modell</b> | iX xDrive50 | <b>Motoreffekt</b> | 190 kW |
| <b>Registreringsnr.</b> | EE50859 | <b>Drivstofftype</b> | Elektrisk |

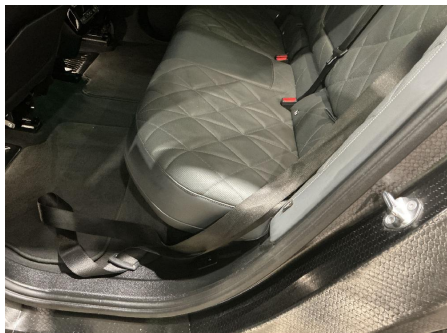
**1. Bilbelte**

| Ref.Id | Repareres | Resultat | Beskrivelse |
|---|---|---|---|
| 99.8 | Bilbelte | * Ingen retur på belte venstre bak | |

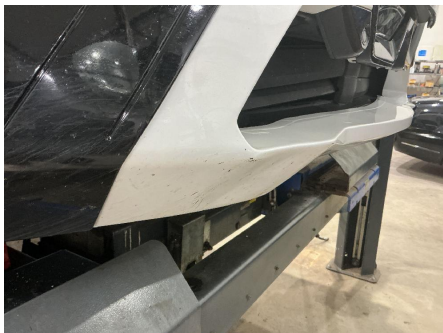
**2. Støtfanger foran**

| Ref.Id | Repareres | Resultat | Beskrivelse |
|---|---|---|---|
| 86.4 | | Skadet: | Støtfanger foran |

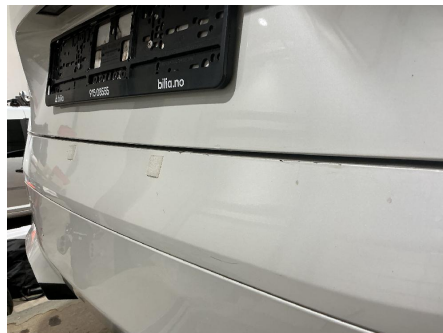
**3. Støtfanger bak**

| Ref.Id | Repareres | Resultat | Beskrivelse |
|---|---|---|---|
| 86.3 | | Lakkriper: | Bakluke, Støtfanger bak |

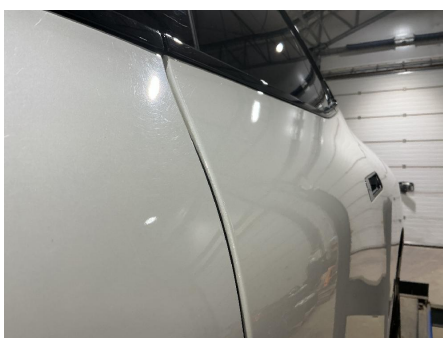
**5. Venstre bakkdør**

| Ref.Id | Repareres | Resultat | Beskrivelse |
|---|---|---|---|
| 86.1 | Lakk / karosseri utvendig | Bulk (er): | Venstre bakdør, Panser |

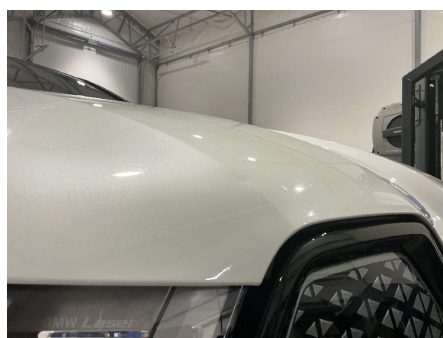
**6. Panser**

| Ref.Id | Repareres | Resultat | Beskrivelse |
|---|---|---|---|
| 86.12 | | Steinsprut/lakksår | Panser |

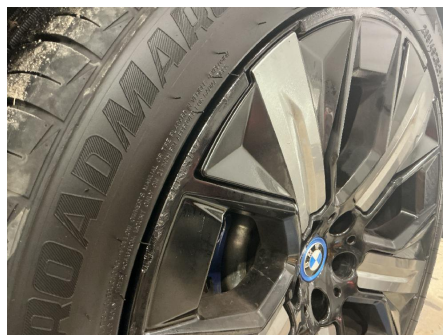
**9. Felg**

| Ref.Id | Repareres | Resultat | Beskrivelse |
|---|---|---|---|
| 66.8 | Felg | Vesentlig ripe / hakk inn til grunnmaterialet: | Venstre foran, Venstre bak, Høyre bak |
